Beaivi/Dato: 21.07.2009

Befaringsrapport, utvalgt kulturlandskap Skardalen, Gáivuotna - Kåfjord i Troms fylke

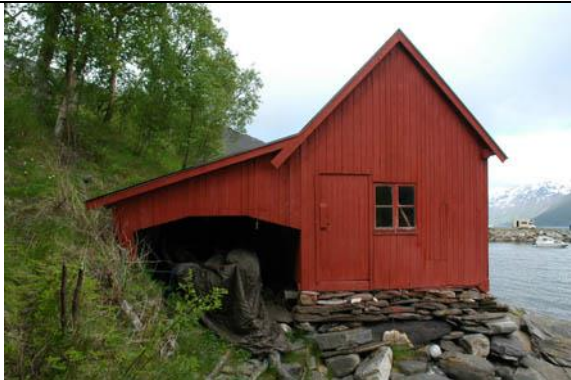
| 01 | Sjøbu med nausttilbygg og båtstø, gnr 28/09 Johan P. Pedersens naust, eies nå av Judit, Idar og Asle Pedersen. Fjøs og uthus og mur etter bolig finnes på øversida av E6. | Sjøbua står på fjell, med naustet som tilbygg, inn mot terrenget. Dette er et utypisk i Skardalen, med naustet som tilbygg til ei sjøbu. En av bjelkene i interiøret på nausttilbygget var høvlet og hadde flg innskårete innskrift: <i>Erbaut von der 4./Geb. Ig. Rgk. 143</i> , i nydelig gotisk |

| | | <p>skriftformning. Naustet står parallelt med fjæra, med støa i sving mot sjøen</p> <p>Naustet i god stand, nymalt og med nytt platetak.</p> |

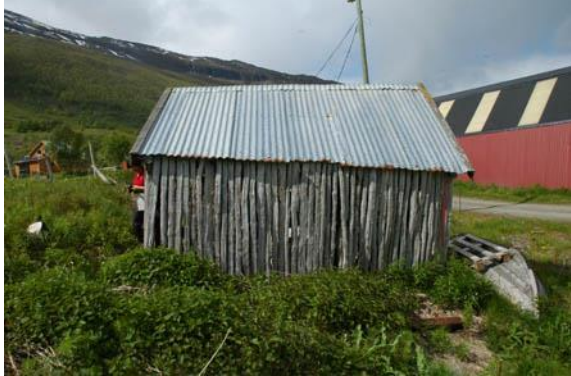
| 02 | <p>Lae, gnr 28/25, Johanne sin lae. Eies av Mikal Karlsen, Berit Johanne Olsen, Ivar Edvin Olsen, Jan Ole Olsen.</p> | <p>Laen er en stavreist bygning med skjeltervegger i bjørkestaver. Huset ble flyttet 1985 i forbindelse med skifte av eiendom, da det sto nærmere E6, og nærmere smoltanlegget. Huset ble flyttet av muren av stormen 2004 og står på sida av muren, en tørrmur.</p> <p>Dette er jo ikke noe naust, men er tatt med siden det ligger nært fjæra og dessuten har behov for reparasjon.</p> <p>Tilstand: Muren og deler av veggene er også skadet. Taket tett. Behov for viktig istandsetting</p> |

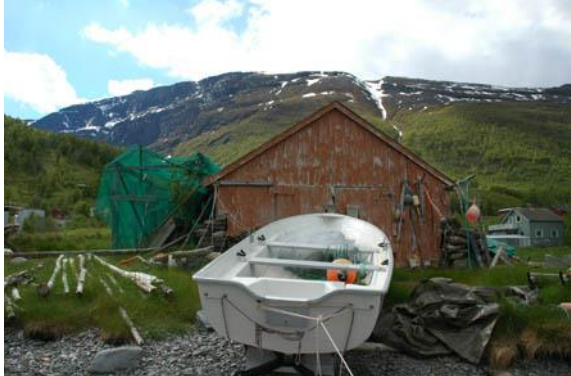
| 03 | <p>Naust, gnr 28/1 og 12, eier Kjell Anton Jensen. Grunneier er Per Kr. Monsen.</p> | <p>Naustete er bygd rett etter krigen av Anton Johansen.</p> <p>Det er et tradisjonelt naust, med høy mur av tørrmur og overbygning av tre. Skadet av nylig storm, der hele overbygningen er flyttet av muren.</p> <p>Tilstand: Behov for istandsetting, flytting av treoverdelen tilbake på muren som må legges opp pånytt. Dessuten maling.</p> |

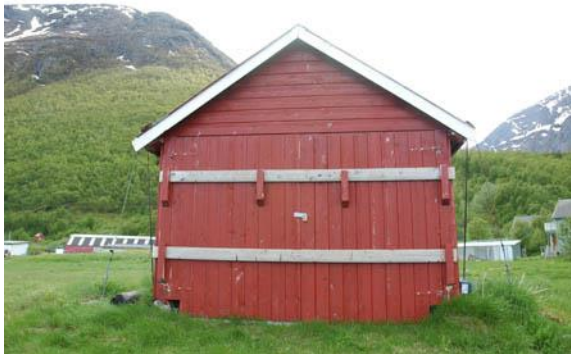
| 04 | <p>Naust m /opptrekk, gnr 28/1 og 12, eier Ove Monsen. Grunneier er Per Kr. Monsen.</p> | <p>Naustet er bygd av Ove Monsen for ca 10 år siden. Det har ikke den tradisjonelle muren eller tørrmur, men står på kreosotstolper. Naustet er bygd etter at plastbåtene overtok for ytrebåtene.</p> <p>Tilstand: God</p> |

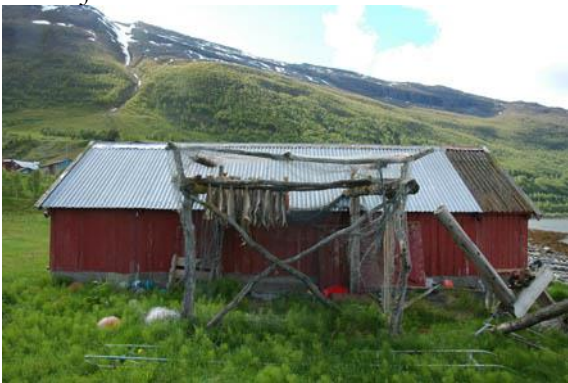
| 05 | <p>Naust med opptrekk, gnr 28/1 og 12, eier</p> | <p>Naustet bygd i 1960-åra av Oskar</p> |

| | <p>Oskar Johansen. Grunneier er Per Kr. Monsen.</p> | <p>Johansen. Tradisjonell utformning med støpt mur. Naustet ble forlenget ca 160 cm pga kjøp av ny båt. Denne forlenginga sees bl.a. i taktekinga.</p> <p>Tilstand: God, men kunne vært malt.</p> |

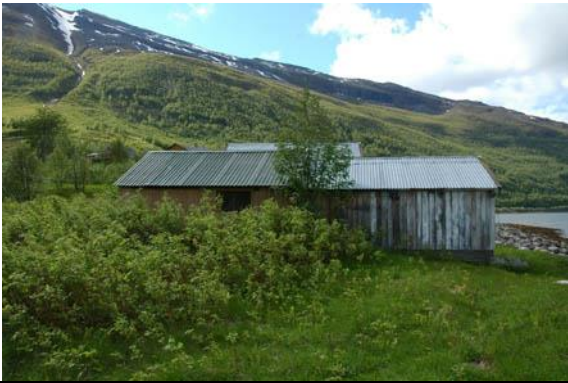
| 06 | <p>Naust, gnr 28/1 og 12, Johanna Olsens etterkommere. Eies av Judit, Idar og Asle Pedersen. Grunneier er Per Kr. Monsen.</p> | <p>Bygd av Ole Monsen. Den eldste delen av naustet er fra før krigen. Naustet ble forlenget på sjøsida i 1970-åra med et tilbygg som forlenget den til omtrent det dobbelte. Tilbygget ble bygd av materialer fra et hus som ble revet da veien ble bygd gjennom bygda. Støpt høy grunnmur. Den eldste delen av naustet har ny ytterkledning. Naustet inneholder seks båter.</p> <p>Tilstand: God, mangler et bord i porten.</p> |

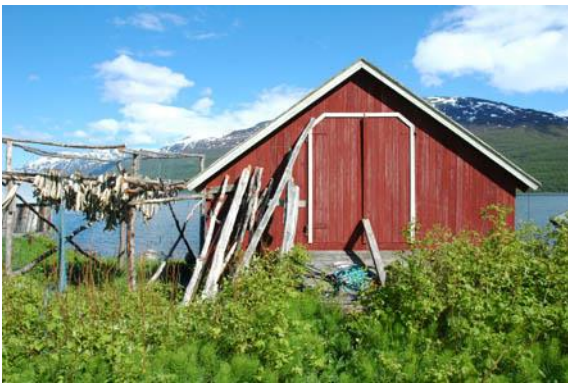
| 07 | <p>Naust med loft, gnr 28/1 og 12, eier Oskar Strandli, brukes også av Per Kr. Monsen. Grunneier er Per Kr. Monsen.</p> | <p>Bygd av Oskar Strandli og Hilmar Monsen i 1976. Naustet har et velutstyrt loft. Tradisjonell utformning med høy støpt grunnmur.</p> <p>Tilstand: God</p> |

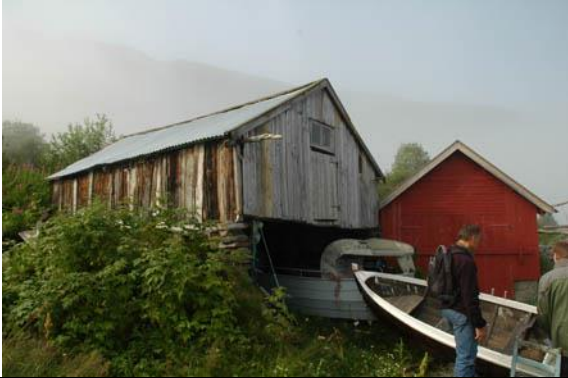
| 08 | <p>Naust med loft, gnr 28/1 og 12, eies av Arne Johansen Ijäs.</p> | <p>Bygd og brukt av Hjalmar og Marenus Johansen. Grunnmuren er fra før krigen fra 1920-åra mens loftsdelene er bygd i 1960-åra.</p> <p>Tradisjonelt naust med høy gråsteinsmur med åpent naustrom. Den ene langveggen i loftet er kledd med båtboard. Det står en såkalt Tølløfsenbåt i naustet, og naustet inneholder mye spesiell redskap. Et fint naust!</p> <p>Tilstand: god</p> |

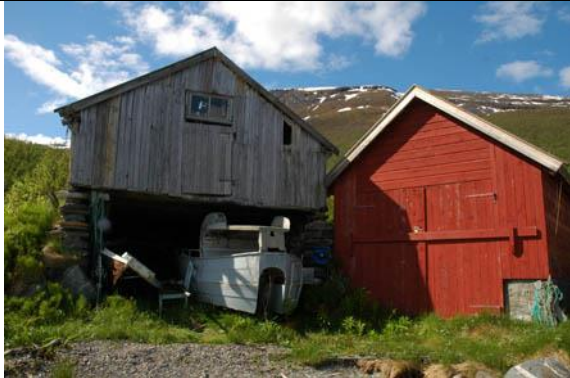
| 09 | <p>Naust gnr 1 og 12, eier Bernt Johansen</p> | <p>Bygd av Bernt Johansen for ca 10 år siden</p> |

| | | <p>(ca 2000). Naustet har høy støpt grunnmur.</p> <p>Tilstand: god</p> |

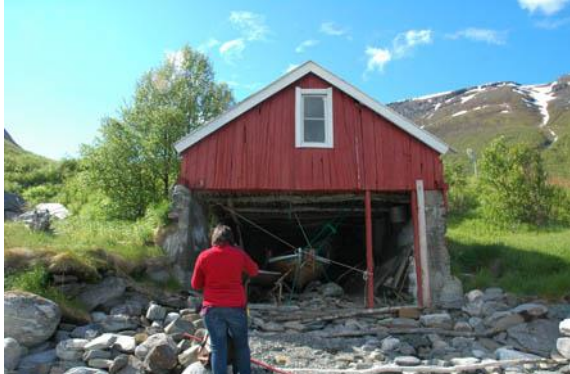
| 10 | <p>Naust med loft gnr 28/8, eier Ole Pedersen, brukes av datter og svigersønn</p> | <p>Bygd av Ole Pedersen i 1950-60 åra. Et tradisjonelt naust med høy gråsteinsmur og åpent naustrom. Bjelkelaget mot loftet er bygd av bjørkeråved, både bjelker og golvbord.</p> <p>Tilstand. God. Det er gjort reparasjon med påstøp på muren, for å stabilisere den, kanskje i forbindelse med en flytting som er gjort.</p> |

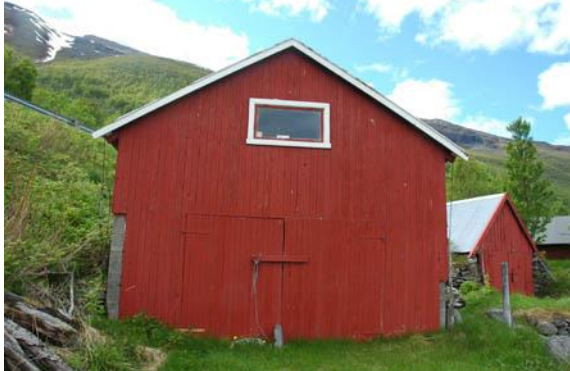
| 11 | <p>Naust med loft, gnr 28/23, eier Ruth Larsen</p> | <p>Bygd 1976 av Ole Skogmo. Støpte høye sidevegger.</p> <p>Tilstand: God</p> |

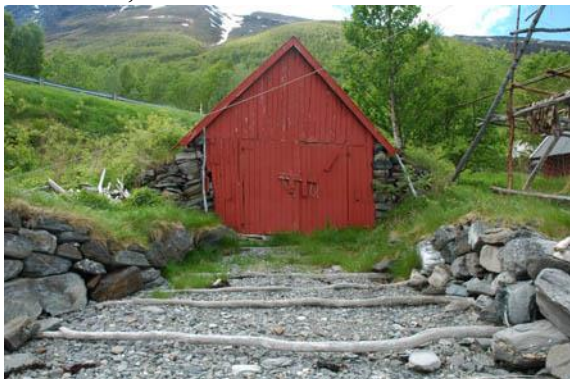
| 12 | <p>Naust med loft, gnr 28/23, eier Eliva Henriksen, søster til Ruth Larsen</p> | <p>Naustet er bygd i 1950-60 tallet av Bernhard Henriksen. Sideveggene er solid tørrmur, nesten helt opp til raftet.</p> <p>Tilstand: God, trenger maling</p> |

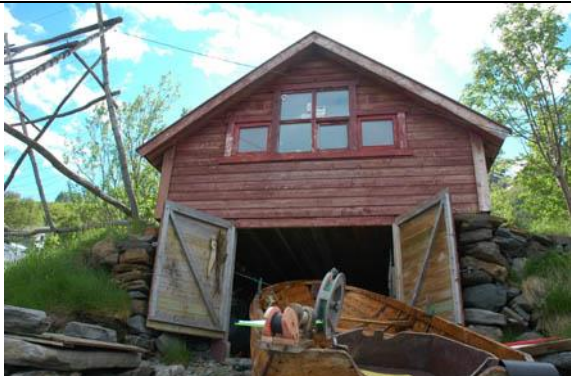
| 13 | <p>Naust med loft, gnr 28/23, eier Olaf Johansen</p> | <p>Naustet er bygd for ca 10 år siden av Olaf Johansen. Dette er et nytt naust, bygd etter tradisjon med tørrmurt naustrom og isolert loft.</p> |

| | | <p>Tilstand: Strøken</p> |

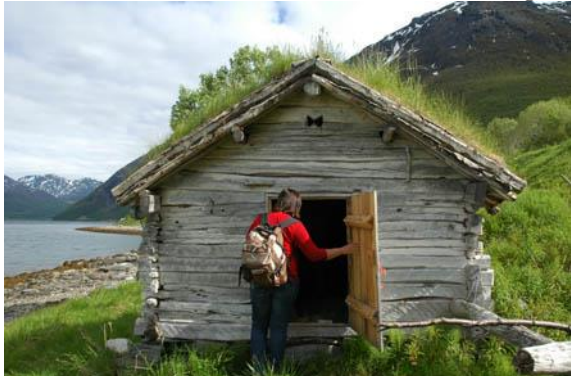
| <p>14</p> | <p>Lafta sjøbu, gnr: 28/3 er i SEFRAK fra tidligere under 1940/106/5. Eier Anne Marie Solberg</p> | <p>Bua ble bygd 1850-75 av Henrik Henriksen. Ei lafta fjærebu som det tidligere var mange av også i fjæra i Skardalen. Den står på syllsteiner.</p> <p>Tilstand: OK Den ble omfattende restaurert i 1998, mens Henrik O. Henriksen eide den.</p> |

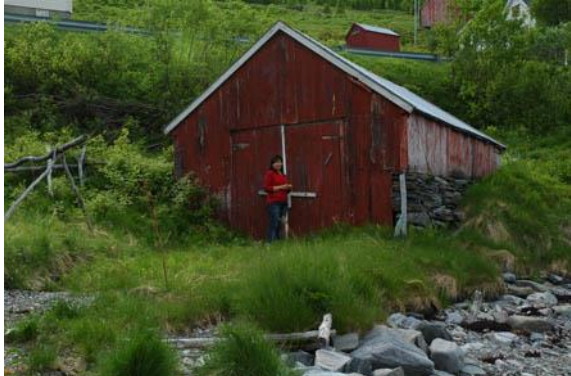
| <p>15</p> | <p>Naust, gnr 28/3, eier Anne Marie og Gunnar Solberg, bruker Reidar Hansen (?)</p> | <p>Bygd i 1960-åra av Hilmar Pedersen og Hans Olai Henriksen. Tørrmur på halve veggene. Konstruksjonen er gjort av råved – bjørk.</p> <p>Tilstand: God. Noen mindre råteskader nederst på panelet der det går helt ned i grunnen på sjøsida og i SV hjørne. Skadde dekkbord over vindskier. Trenger maling</p> |

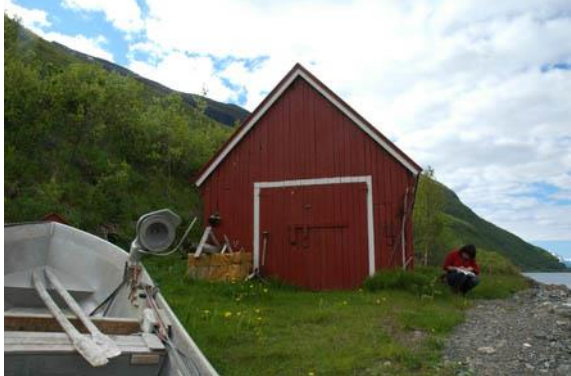
| <p>16</p> | <p>Naust, gnr 28/4, eier Peder og Magnar Nilsen, bruker Peder Nilsen</p> | <p>Bygd etter frigjøringa av Sigvart Nilsen. Treveggene står på syllsteiner</p> <p>Tilstand: God</p> |

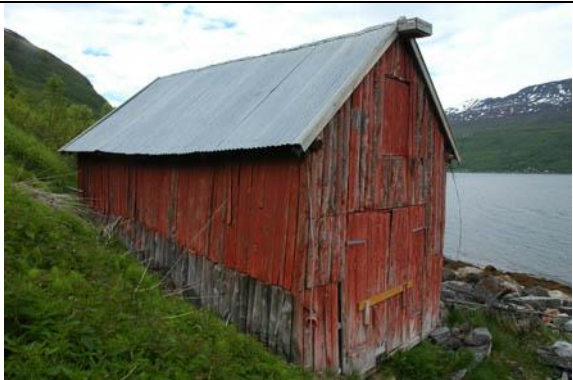
| <p>17</p> | <p>Naust, gnr 28/5, eier (av grunnen) Nanna J.P. Nilsen, bruker Sigurd Larsen.</p> | <p>Bygd på slutten av 1950-tallet av Henrik Larsen. Står på syllsteiner. Stavene i veggene er av råved bjørk. Golvet følger terrenget bakover og oppover. Veggene er</p> |

| | | <p>kledd med bakved (hentet i Nordreisa) noe som var spesielt og ble kommentert. Loftet går over halve naustet.</p> <p>Tilstand: kledning kan være råteskadd der den går ned i bakken på oversida av bygget. En del knekkete kledningsbord.</p> |

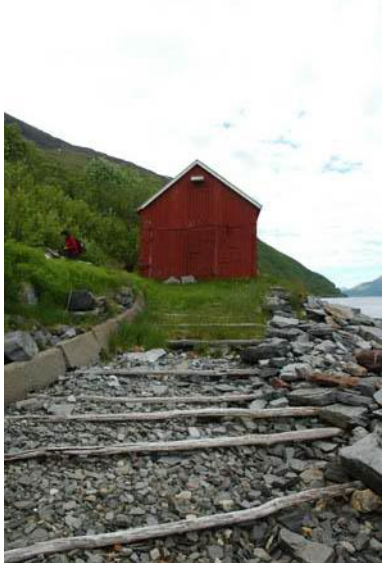
| 18 | <p>Naust, gnr 28/5, eier Nanna Nilsen.</p> | <p>Bygd etter frigjøringa av Nils Nilsen. Bygningen står på syllsteiner og løse heller.</p> <p>Tilstand: Mindre panelskader nederst på oversida der panelet går ned i bakken.</p> |

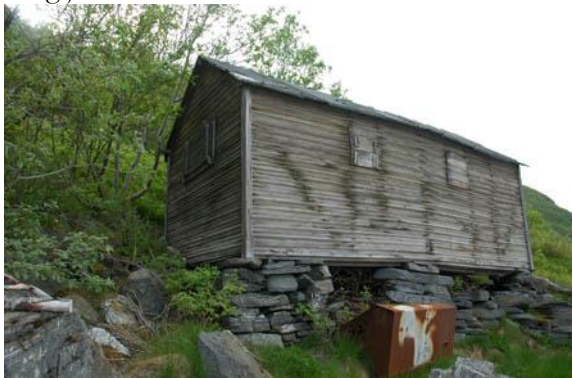
| 19 | <p>Nothuset, gnr 28/19, eier av grunnen Ruth Bergljot Larsen</p> | <p>Bygd etter krigen av Oskar Strandli m.fl. Brukt til fiske med seinotbåten Østlyngen. Det var også en nothjell ved huset. Huset er bygd av brakkematerialer.</p> <p>Tilstand: huset har større skader, bl.a. stort hull i taket og vikitge råteskader.</p> |
