Rapport fra registrering av kulturminner i Tjømeskjærgården 2018-2020

Kommune:	Færder	Område:	Øyer i Tjømeskjærgården
Rapportdato:	September 2020. Layout nov. 2020	Rapportansvarlig:	Jan Brendalsmo

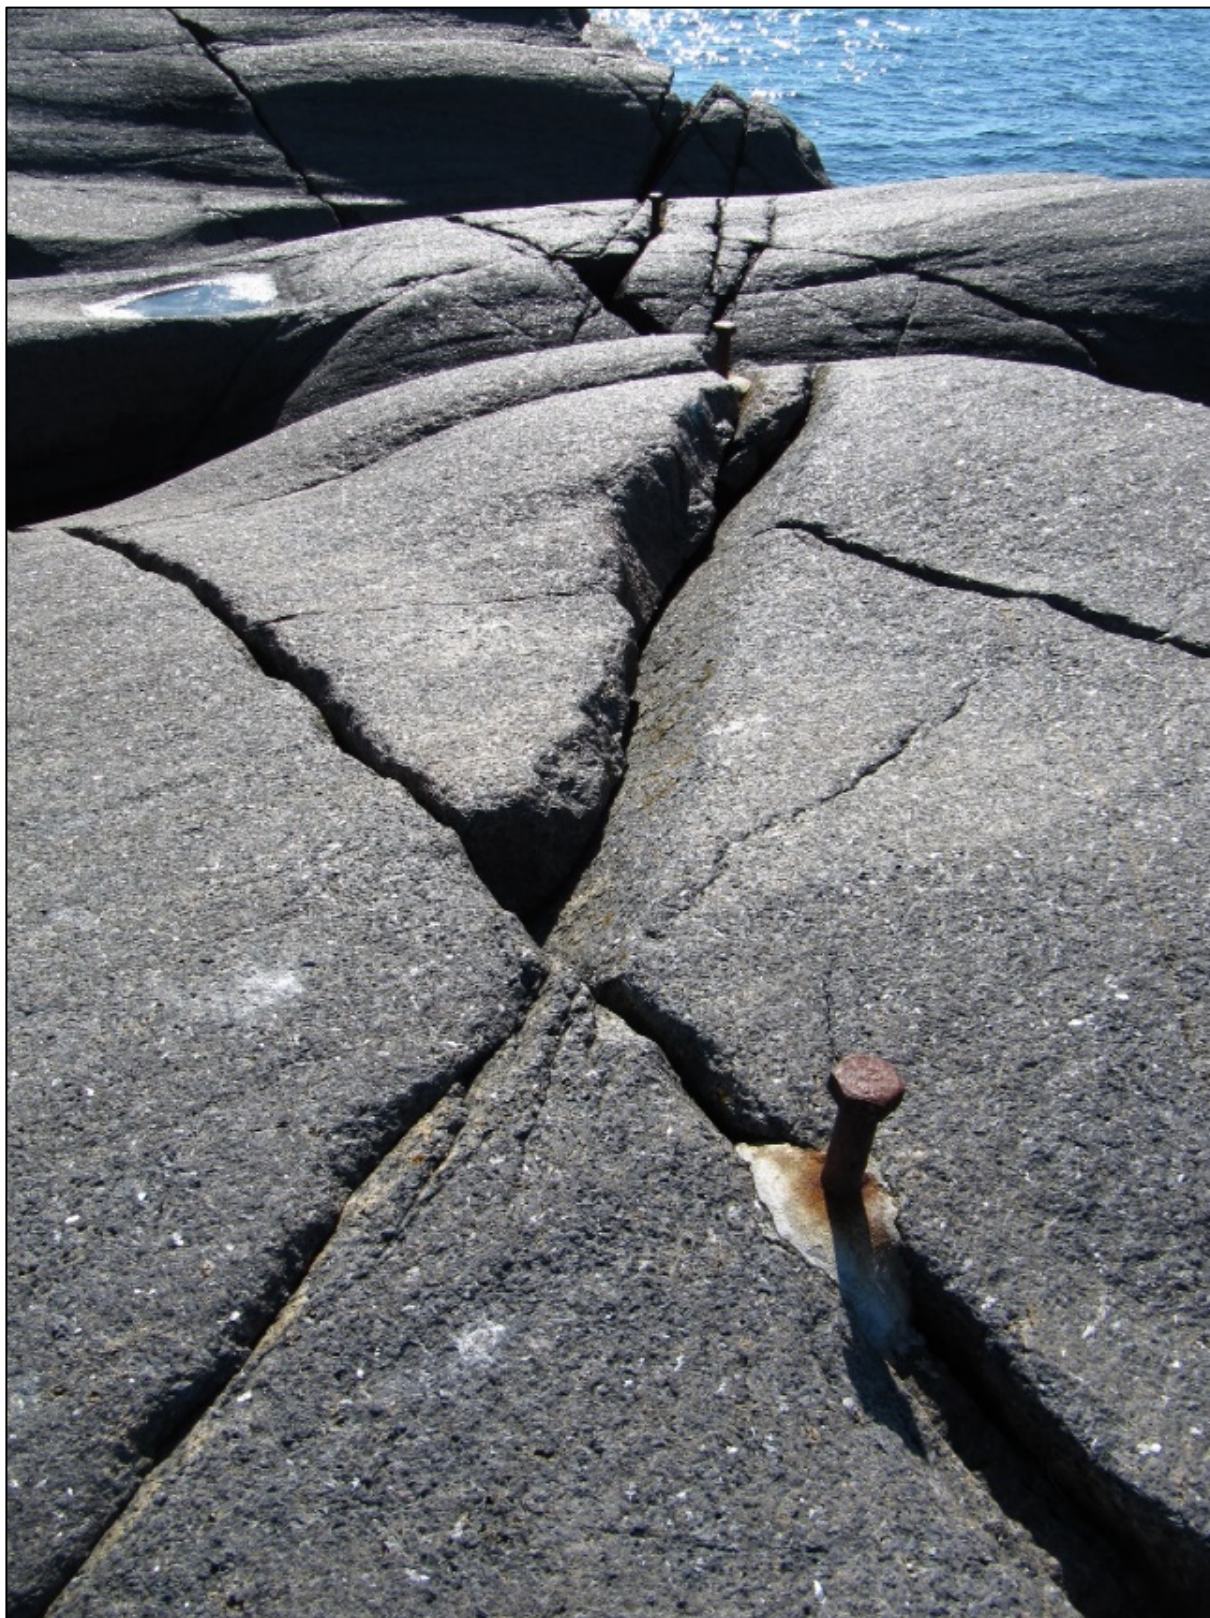
Tre tettstilte jernbolter med sekskantet hode, støpt fast i betong i bergsprekk. Boltenes diameter 6 cm, hode 8 x 8 cm med tykkelse 3 cm, høyde (fra nordvest mot sørøst) 17 cm, 18 cm, 16 cm. Funksjon usikker, trolig fortøyningsanordning for skip, i og med at det er temmelig dypt rett utenfor (7-10 m). Drøye 10 meter mot øst står en jernbolt med høyde 18 cm, identisk i utseende og konstruksjon som de ovennevnte boltene og hører mest sannsynlig sammen med disse.

Figur 11: Jernbolter ID 271446-0.

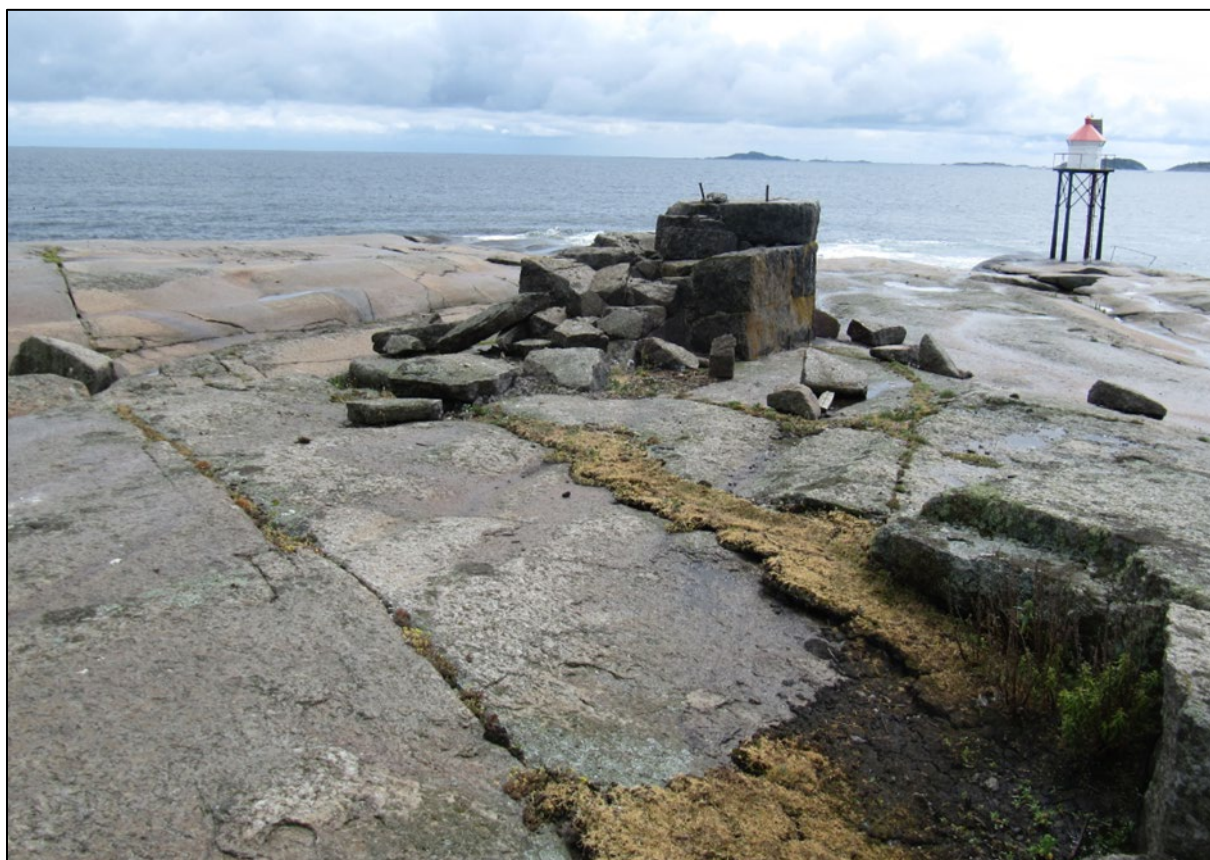
På sørvestspissen av Leistein ligger restene av fundament for et tidligere fyr. Konstruksjonen er noe utrast som følge av høststormer og høye bølger. Fundamentet har rektangulær grunnplan som er lett avrundet mot sør. Den er 2,8 x 2,8 m (total lengde m/bue 3,3 m). Høyden har vært 1,7 m, men den er redusert til 1,0 m i nordre del. I nord er det en lett oppover skrånende rampe med noe utrast stein oppå. Dens lengde er 1,5 m, bredden 1,25 m, høyden inntil 0,5 m nærmest selve konstruksjonen. Konstruksjonen er bygd av lokalt utminerte steinblokker, den største 1,25 x 0,6 x 0,7 m. På fundamentets opprinnelige overflate mot sør stikker det opp to jernbolter, trolig del av festeanordningen for selve fyrårnet. Deres diameter er 3 cm, høyde 30 cm. Boltene har rester av et «øye» øverst, der øverste del er rustet bort eller blitt ødelagt under fjerningen av fyrårnet. 12 jernbolter er boret ned i svaberget inntil/rundt steinkonstruksjonen for å sikre mot utglidning. Boltenes diameter er 2 cm, høyde 12 cm. Innbyrdes avstand mellom boltene er fra 0,3 m til 1,0 m.

Figur 12: Eldre fyrårn ID 270985-1.

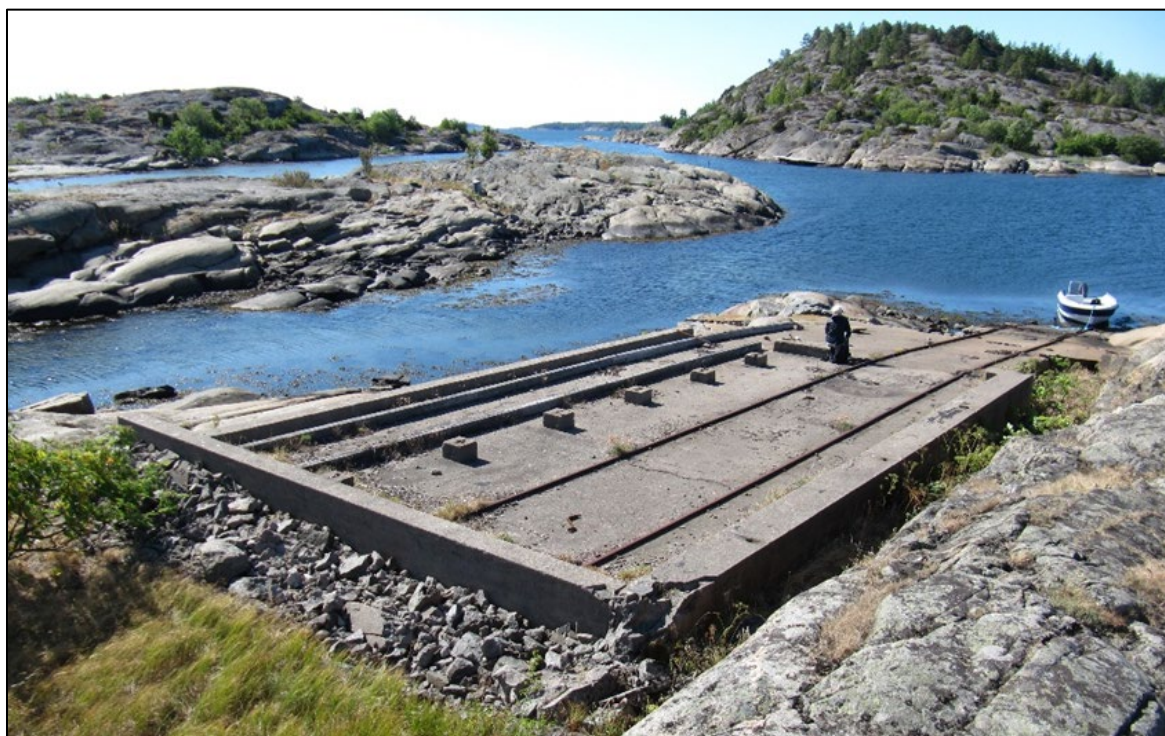
Foran bygningen og delvis ut i sjøen i sørvest løper en støpt rampe eller slipp. Denne er nå 14 m lang og 3 m bred. Den har vært lenger, men bølger har ødelagt den ytterste delen. Fra bygningens nordende, gjennom rommet og ut over slippet og ut i sjøen, løper to parallelle jernbaneskinner i en samlet lengde på (minst) 32 m. Bredden mellom skinnene (midt på) er 0,75 m. Inne i det store rommet, øst for «klossene», løper to parallelle trebjelker (16 x 14 cm) i hele bygningens lengde og ut av den i sør. Avstanden mellom bjelkene er ca. 1 m. Den ene bjelken er 15 m lang. Den andre er kun 12 m, idet resten er borte. Bjelkene er boltet fast i golvet. Om bjelkene har hatt en funksjon tilsvarende jernbaneskinne, eller noe annet, er uvisst. Sør for bygningen, inntil og øst for jernbaneskinne, er det en støpt platting 3 m bred og 8 m lang. Som en utvidelse av denne mot øst har det vært støpt ei brygge på toppen av utsprengt stein. Bølger har ødelagt det aller meste av den, og den er nå kun 3 m på det breieste.

Figur 15: Nordre Mostein. Restene etter "Kostehuset". Bygningsfundament, slipp og bryggeanlegg ID 270990-0. Søndre Mostein i bakgrunnen til høyre.

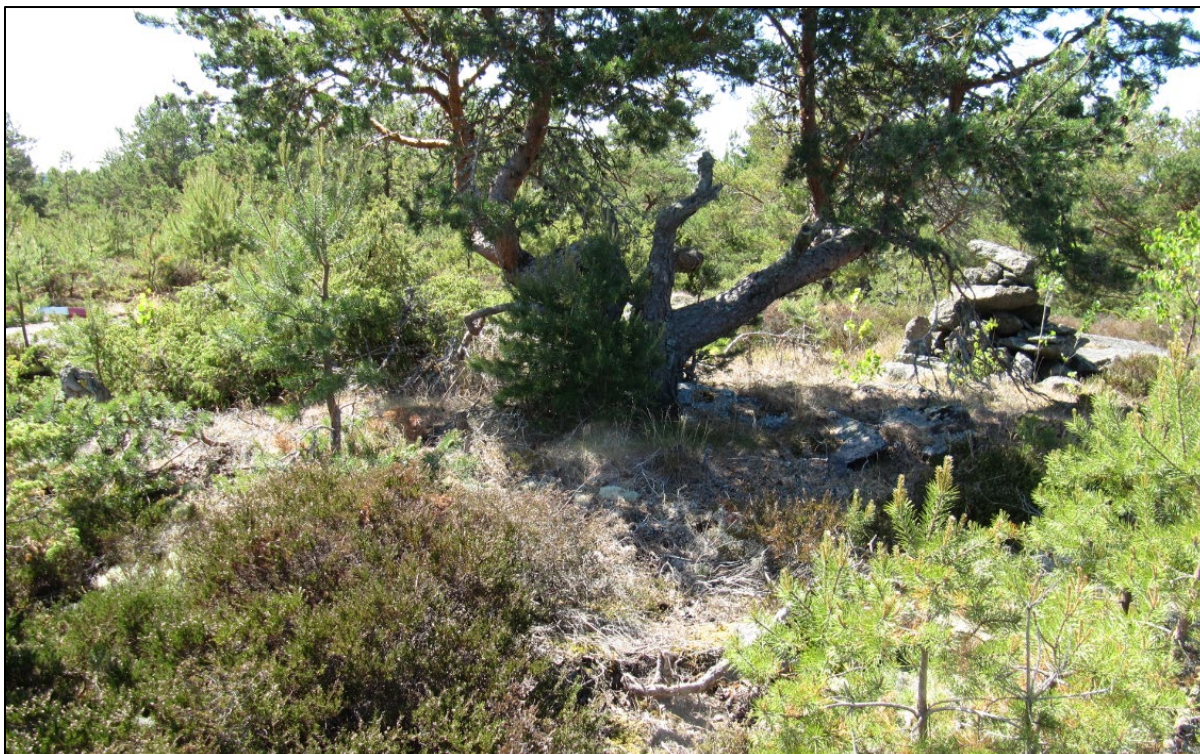
Figur 32: Midt i bildet, under og rundt furua, ligger bunlaget av ei gravrøys. På skrå til høyre for furua ligger en varde bygd av resten av røysa ID 271091-0.

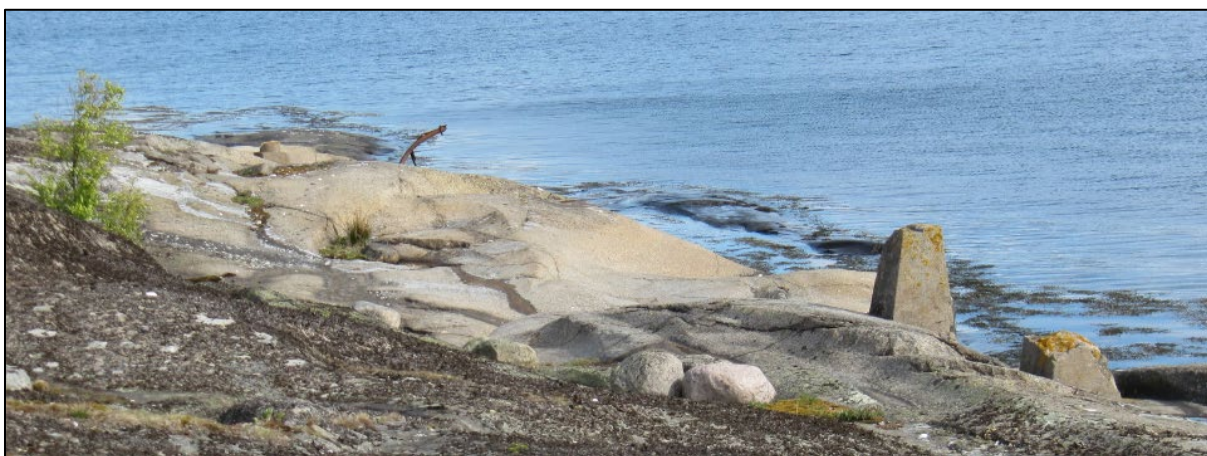
På nordøstsida av Håholmen står to kvadratiske sementsokler. De er ca. 0,75 m i firkant og (begge opprinnelig) 1 m høye og svakt skrådd innover mot toppen. Den nordre er nå kun 0,4 m høy. Avstanden mellom de to er ca. 2,5 m. 24 m lenger nord står nok en sementsokkel. Den står i et skrånende svaberg og er firkantet i basen (ca. 0,75x0,5 m) og 0,2-0,4 m høy. På basen er det støpt en sylinderformet søyle, nå avbrukket, med diameter ca. 0,3 m. På basen er det risset i den ferske støpen: «1904». Ca. 10 m sør for søyla, på linje mellom de tre sementblokkene, står de korte og rustne rester av to jernstenger med diameter ca. 0,05 m. Avstand mellom stengene er ca. 20 cm. Ca. 9 m sør for disse, også på linje, er det to borehull i svaberget med samme diameter. Det er tydelig at dette er en enhetlig konstruksjon.

Figur 35: Til høyre to av sementsoklene. Restene av den tredje, der «1904» er risset inn i støpen, vises til venstre mellom busken og den oppstikkende jernsaken ID 271097-0.

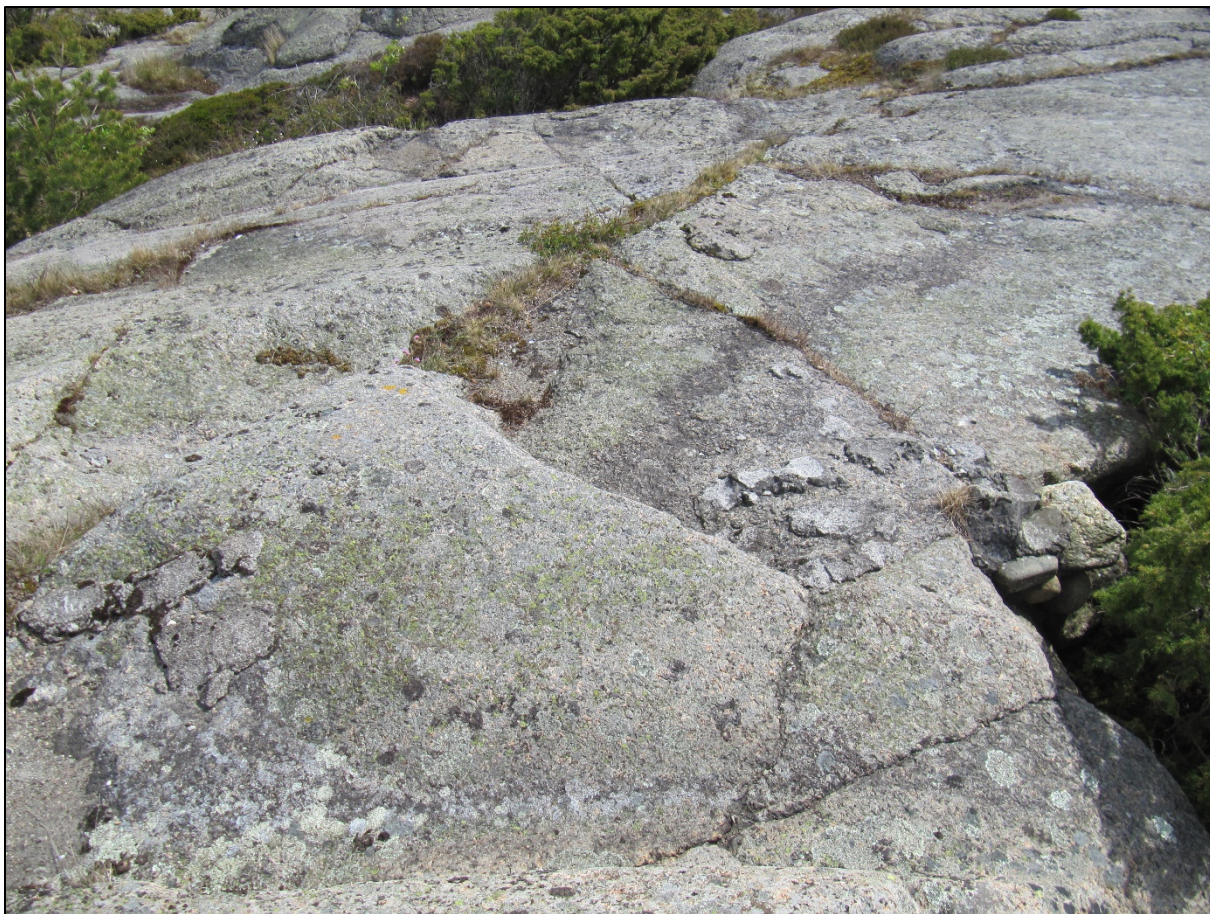
Tuft 5 ligger på sørsida av Paradisbukta, 270 m sørøst for tuft 4 og 330 m sør for tuft 1. Den er knapt synlig. Grunnmuren vises kun ved små flekker av sement oppe på en bratt knaus inntil og øst for ei glove som går fra sørenden av Paradisbukta og videre mot sør. Nede i glova bak der bygningen sto ligger en stor haug rundslipt strandstein, sement og enkelte sementblokker. Dette må være rivningsmasser etter bygningen. Bygningens sørvestre hjørnesteiner ligger fortsatt intakte nede i ei bergskorte. Utfra denne, og fra de resterende sementfleckene, kan bygningen ha hatt en rektangulær grunnplan på om lag 5,8x4,8 m (27,8m²). Den har lengderetning nordnordvest-sørsørøst med breisida mot sjøen i øst. Det er mulig at bygningens grunnmur vises på flyfoto fra 1938, hele bygningen vises på Øk-kartet fra 1960, og den vises på flyfoto i tidsrommet 1959-1979. Trolig ble den revet etter at Staten kjøpte Ildverket i 1966.

Figur 50: Ildverket, tuft 5 ID 271114-0 sett fra vest. I høyre billedkant ved brisken vises bygningens sørvesthjørne. Små, grå sementklatter på svaberget viser hvor grunnmurene har stått.

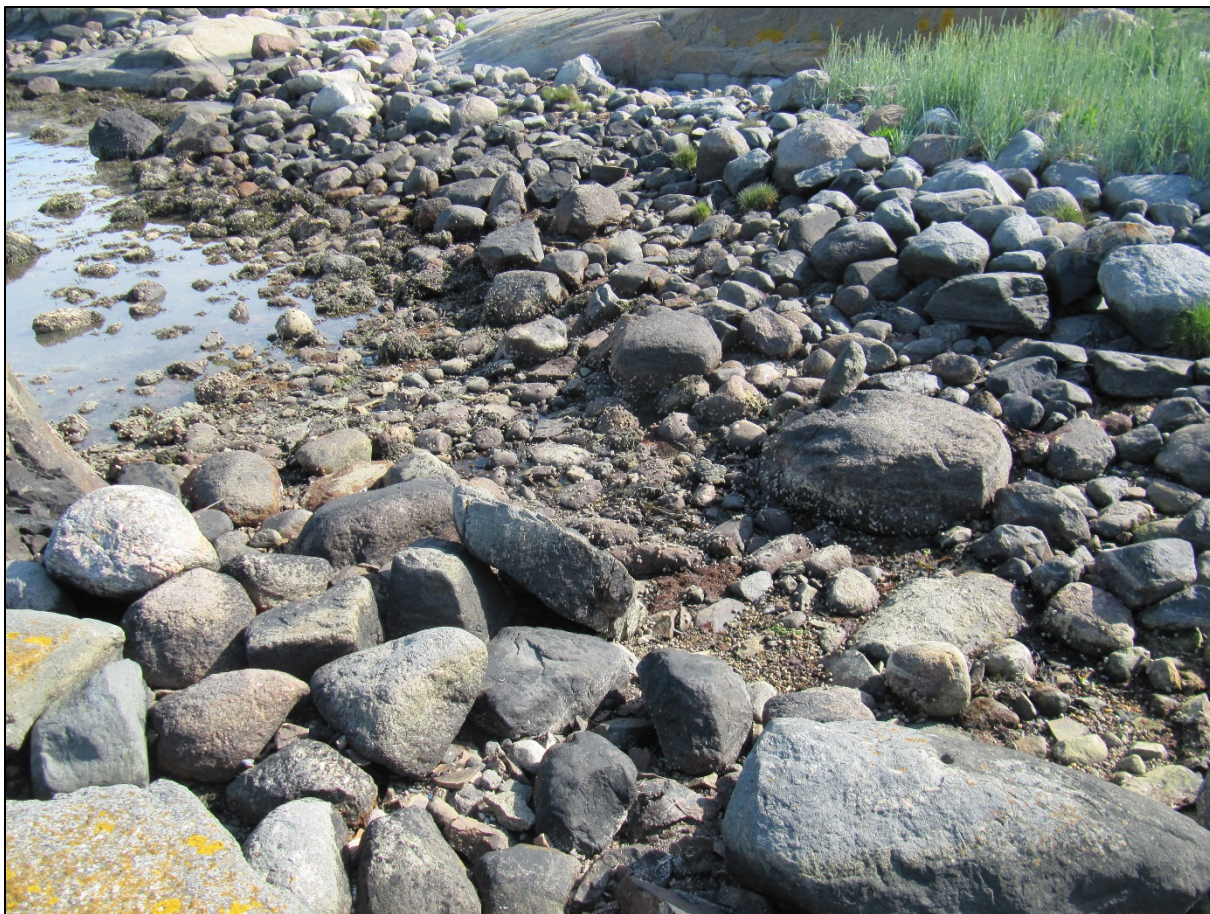
Nede ved sjøen i den smale bukta er det tydelige spor etter rydding av stein for opptrekkplass for båt. Det står også et antall jern i svaberget ut for opptrekksplassen ID 271126-0, samt borehuller hvor jernene er rusta vekk – i alt fem steder. Jernenes diameter er ca. 3 cm. Avstanden mellom jern og borehuller er fra sør mot nord: ca. 7,7 m, 4,0 m, 5,5 m, 3,2 m og 7,1 m. Trolig jern til fortøyning.

Figur 109: Skåetangen. Nord i Skåebukta er det rydda stein for et båtopptrekk, og i svaberget ut for opptrekket er det blitt satt ned jern for fortøyning av mindre båter.
