Tilgjengelighet i strandsonen Kartlegging av ferdselshindringer langs Østfoldkysten

Delrapport 1

Fylkesmannen i Østfold

Dato: 30. april 2002
Rapport nr: 2/02
ISBN nr: 82-7395-156-1

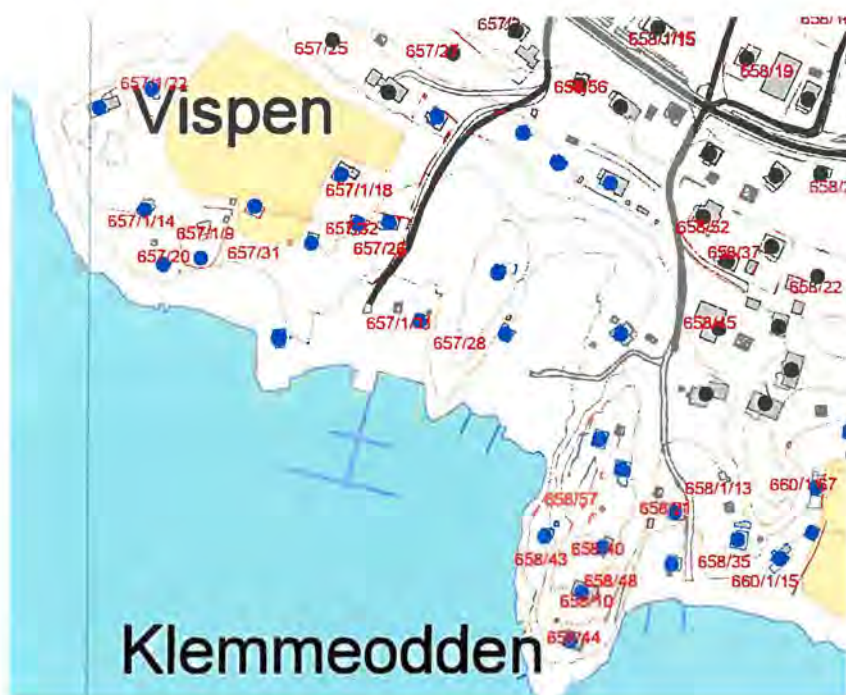
Figur 2.1 Eksempel på manuskartet.

Manuskarter over kyststrekningene ble utarbeidet med bakgrunn av FKB-datasett (Felles KartdataBase)³ og tegnet ut i målestokk 1:2500. Manuskartene inneholdt følgende opplysninger; veier fra Vbase i grå farge, eiendomsgrense fra DEK (digitalt eiendomskart)⁴ i oransje og bygningssituasjon i grått. Fra GAB-registeret (grunneiendommer, adresser og bygninger) ble det påført gårds-bruksnummer, og boliger ble gitt svart-, hytte/fritidshus blått- og uthus/naust rødt punkt. I tillegg ble stedsnavn påskrevet og kystlinje, vann, høydekurver og dyrket mark påtegnet.

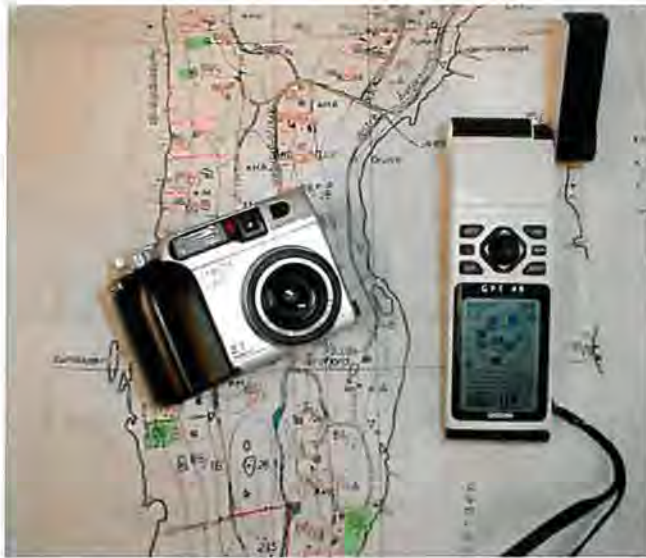
Figur 2.2 Feltutstyret; manuskartet, digitalt kamera og håndholdt GPS.

Til registreringsarbeidet ble det benyttet håndholdt GPS og digitalt kamera.

Ferdselshindringene ble registrert med løpenummer innen hver kommune, fotografert og stedfestet med GPS. Hindringene ble også kartfestet på manuskartet hvor løpenummeret ble notert. Dette vil være et viktig grunnlag for senere kvalitetssjekking og korrigerende av stedfestingen.

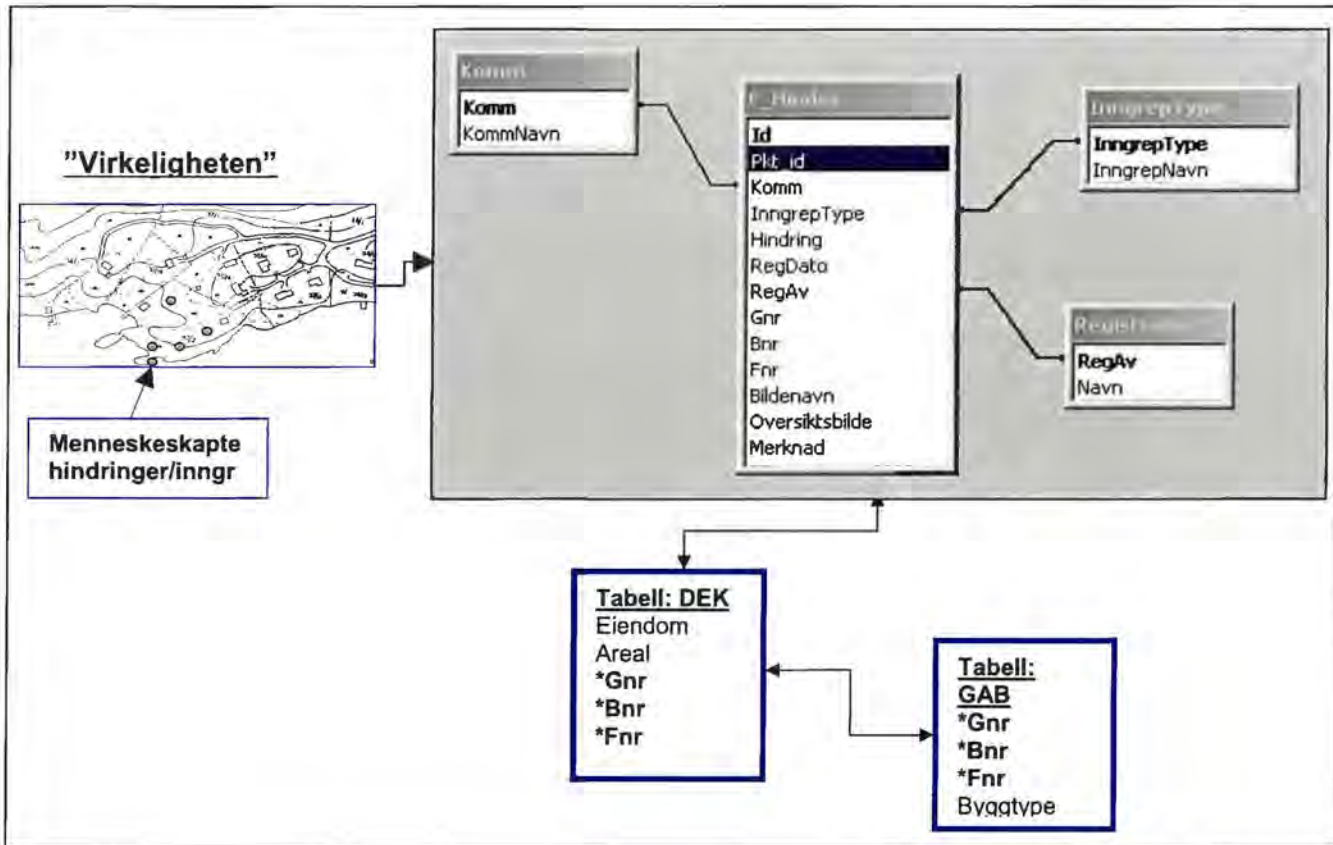
Figur 2.4 Modell for kartlegging av ferdselshindringer i strandsonen i Østfold.

Modellen som er benyttet kan sammenfattes i følgende illustrasjon. Figuren viser virkeligheten (til venstre) hvor ferdselshindringer/inngrep blir registrert som punkter. Opplysninger om disse er lagt inn i en database som inneholder tabellene; *F_hinder*, *Komm*, *InngrepType* og *Registrator*

Videre vises mulige koblinger som kan gjøres til offentlige registre med eiendomsnøkkelen gårds-, bruks- og festenummer (Gnr, Bnr, Fnr) noe som kan gi opplysninger om eiendom, bygninger og eierforhold. I figuren er dette vist som koblinger til DEK og GAB. En eiendom kan inneholde en eller flere hindringer og ha en eller flere bygninger.

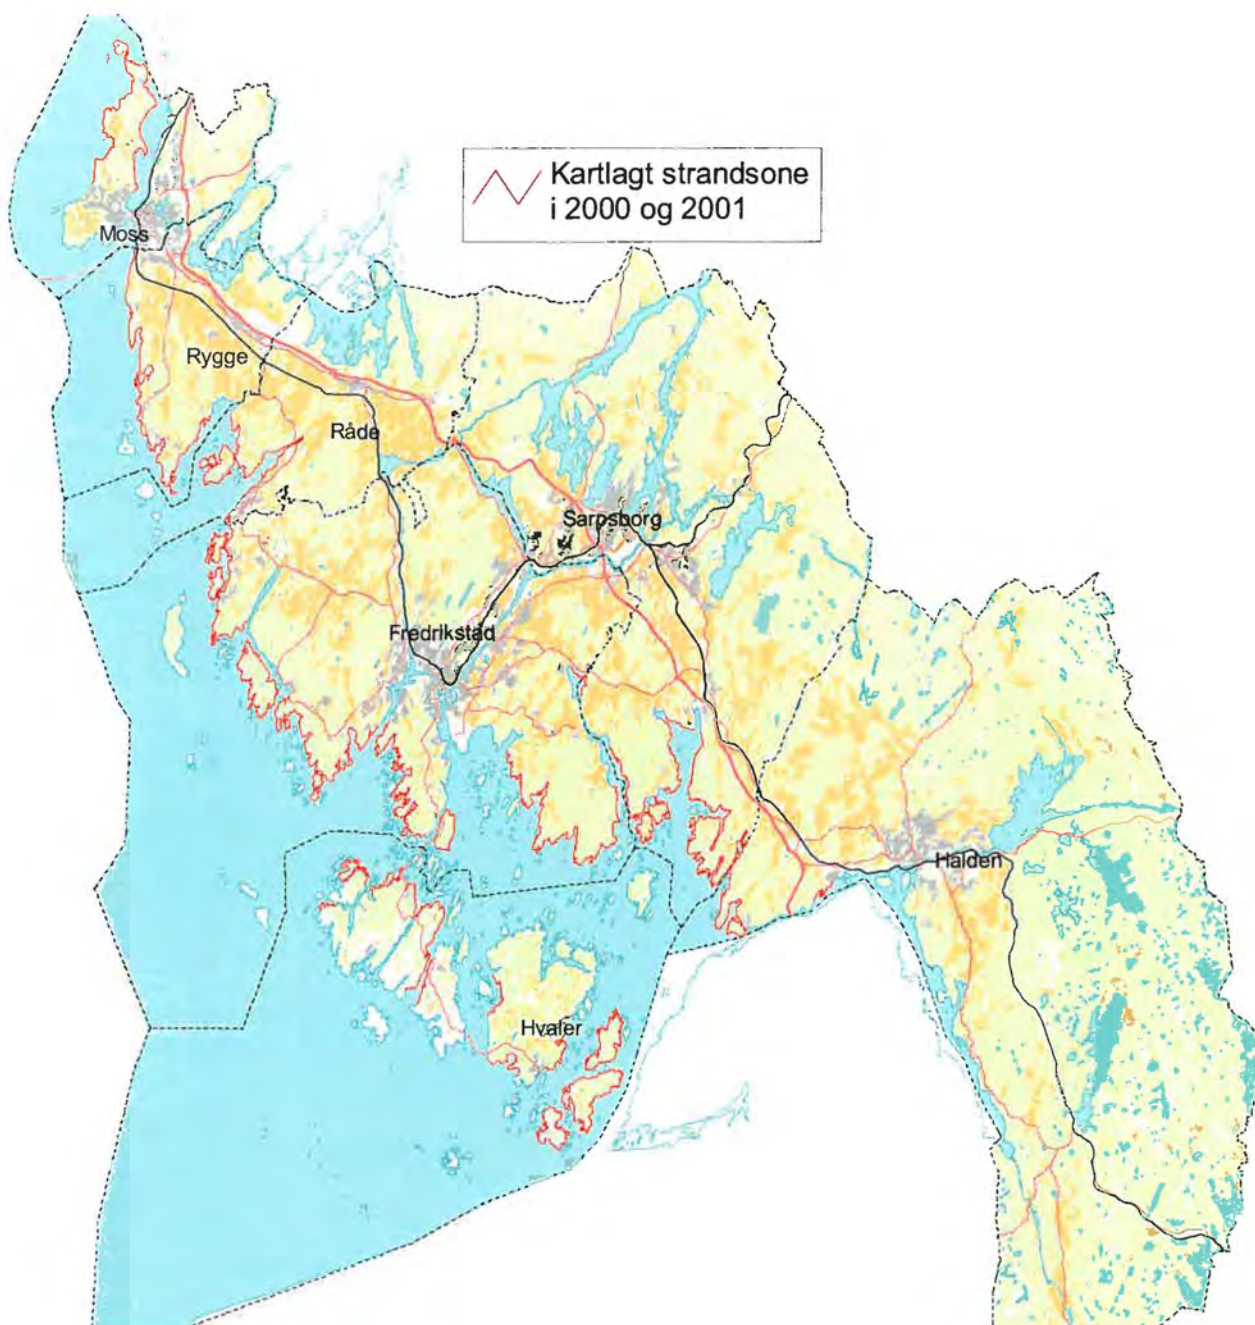
Figur 3.2 De kartlagte kyststrekninger.

Kartet viser status for registreringsarbeidet som er gjennomført sommeren 2000 og 2001. Gjenværende områder i Hvaler og Halden vil bli prioritert sommeren 2002.

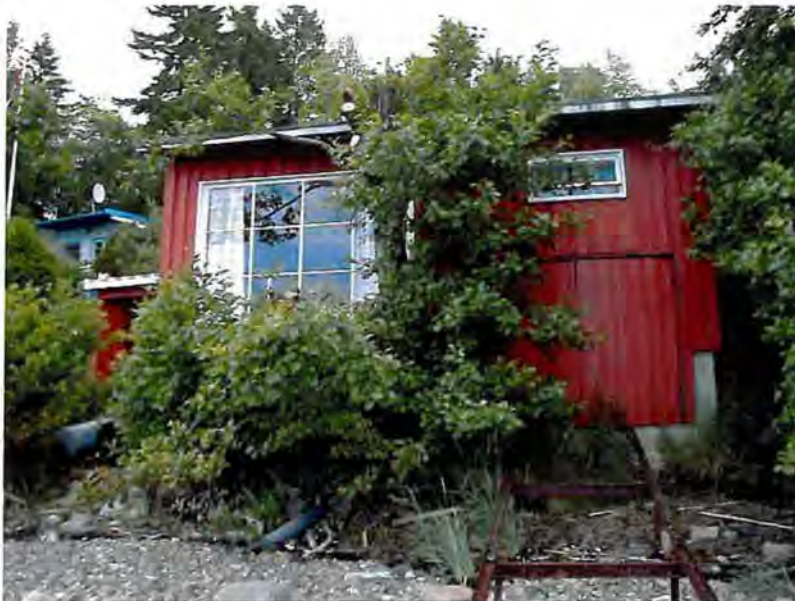
Hytte, hytte tilbygg og uthus/naust: Under disse gruppene er det registrert bygninger som ikke er registrert i offentlige registre (GAB). Det kan enten skyldes feil i registre eller dreie seg om "ulovlig" oppføring av flere bygninger på tomte til ulike formål. Uthus/naust eller båthus kan også ha fått endret bruk eller blitt påbygd. Det har i flere tilfeller vært vanskelig å avgjøre om det er uthus/naust eller hytte. Hytte tilbygg representerer få registreringer. Dette kan være nybygg i tilknytning til hytta eller bygningselementer i nær tilknytning.

Vi lar ovenstående bilde stå som et eksempel, der det tidligere båthuset har fått innsatt større vindu og gardiner – en tydelig bruksendring!

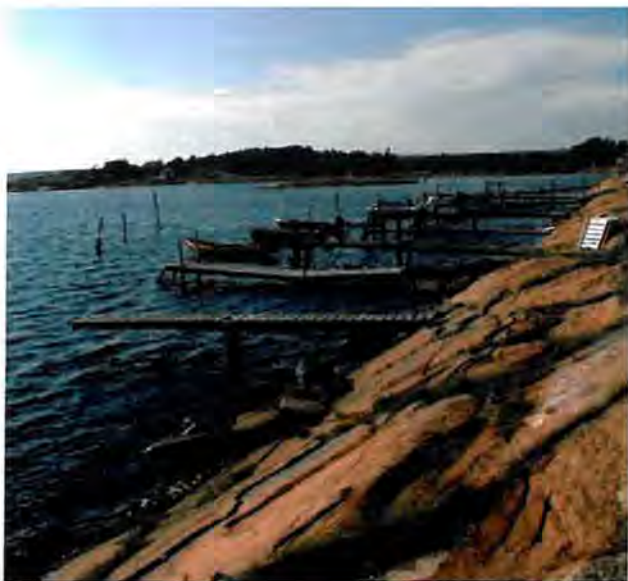
Brygge/stupebrett er den gruppen som har flest registreringer -16%. Det er registrert både små enkeltstående brygger, og større konstruksjoner som er en kombinasjon av brygger, plattinger badehus etc. – nærmest små kaianlegg. Rester av bryggefundamenter hører også med i denne kategori.

Større konstruksjoner representerer et mer varig og dominerende inngrep som regel med sprengningsarbeider og div. murer.

Bildet til venstre viser brygger til omtrent hver eiendom. På denne måten legger de beslag på lange strekninger.

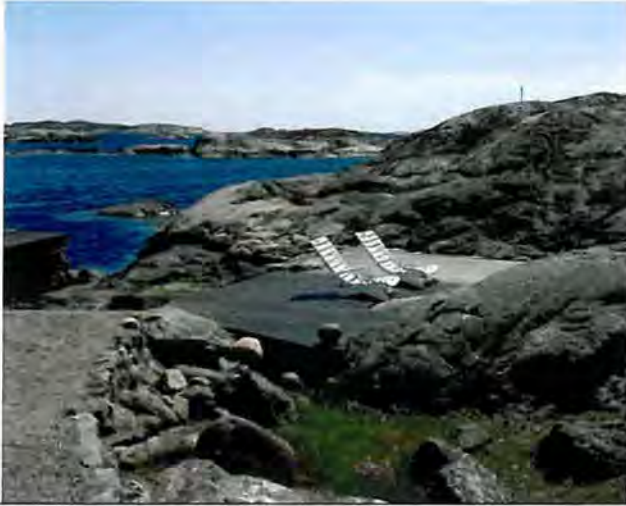
Plattung: Her er det stor variasjonsbredde og oppfinnsomhet i utforminger og plassering. Konstruksjoner er av både tre, betong, helle-/steinlagte eller med forstøtningsmurer og opparbeidet plen. Ofte er de utstyrt med levegger eller gelender. Mange er utformet og avgrenset på en slik måte at de virker svært avvisende på allmennheten.

Det er i denne gruppe hvor inngrepene føles mest privatiserende.

Vi lar dette bildet stå som eksempel. En plattung etablert et godt stykke unna selve hytta – helt i vannkanten og "dekorert" med hvite plastmøbler hele sommeren.

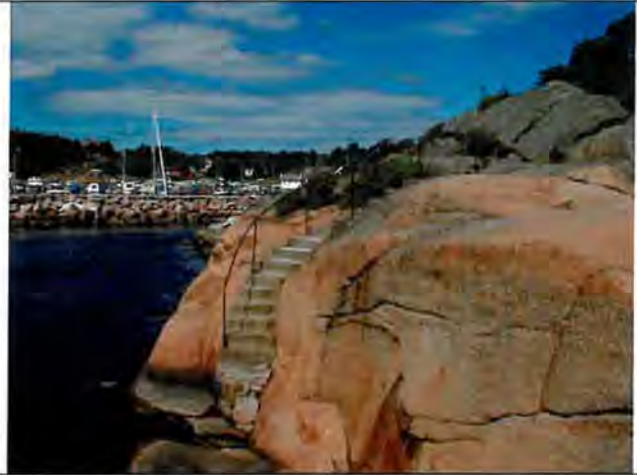
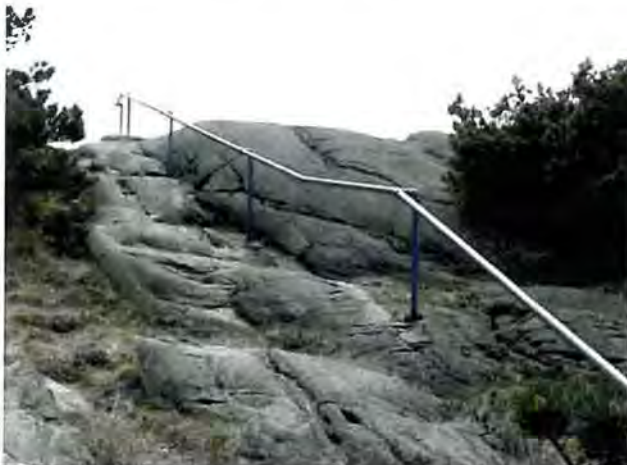
Trapp/gangvei representerer også en gruppe med mange registreringer, hele 14%. De er i stor grad utarbeidet i tre eller murverk. I mange tilfeller er de etablert ned til "private" badeplasser.

Omtrent halvparten føles privatiserende. Dette er avhengig av de omkringliggende forhold, b.la. avstand til hytta.

I bildeeksempelet er også rekkverk registrert.

Gelender/rekkverk: I mange tilfeller knyttet til registrering av andre ferdselshindre. Mange forskjellige utforminger og plasseringer. Ikke uvanlig er de plassert i det åpne kystlandskapet, og kan virke direkte unødvendig og avvisende. Eksempler finnes også der de kan ha en praktisk og ledende funksjon.

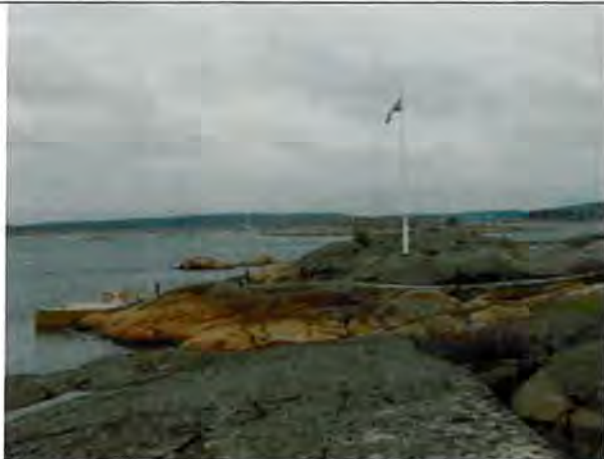
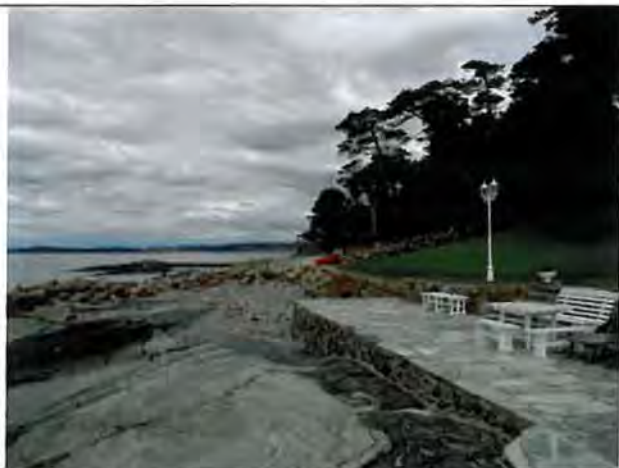
Flaggstang: Det er en tendens til at de plasseres et stykke unna hytta – gjerne på "pynten". Registreringene er jevnt fordelt langs kysten. De fleste føles privatiserende.

Lys/lykter: Representerer både frittstående lykter plassert i et jomfrulig terreng og lykter tilknyttet gjerder, plattinger, brygger etc. I vårt bilde-eksempel er lys og lykter etablert rundt plattning noen få meter fra sjøkanten – mens hytta ligger tilbaketrukket i skogkanten

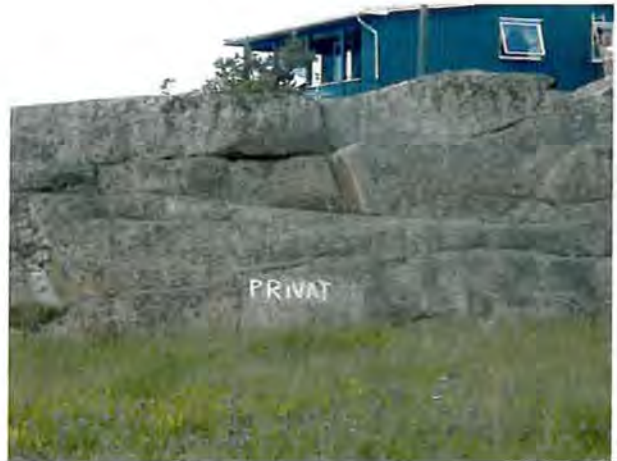
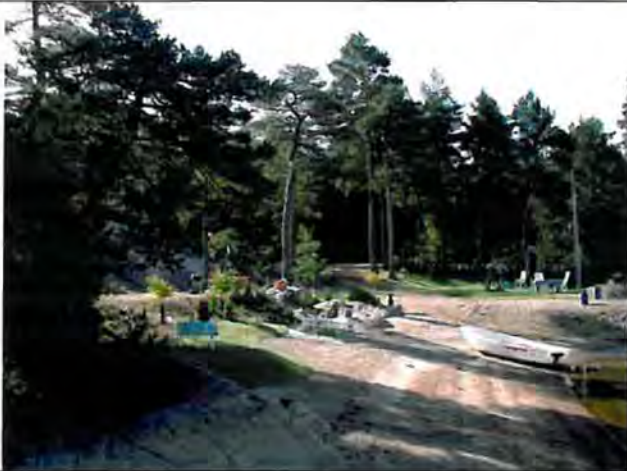
Porter: Registrert i tilknytning til gjerder og skilt. Frittstående porter som stengsler ved stier er også registrert. Observasjonene er i stor grad konsentrert rundt de større hytteområder.

Skilt: I stor grad "Privat" malt på fjell eller plassert på gjerde eller port.

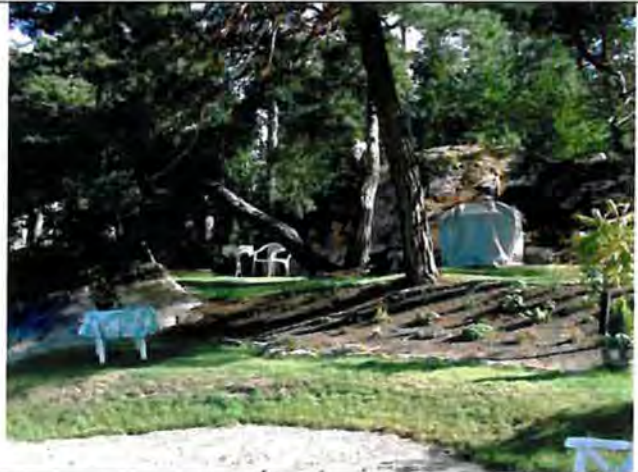
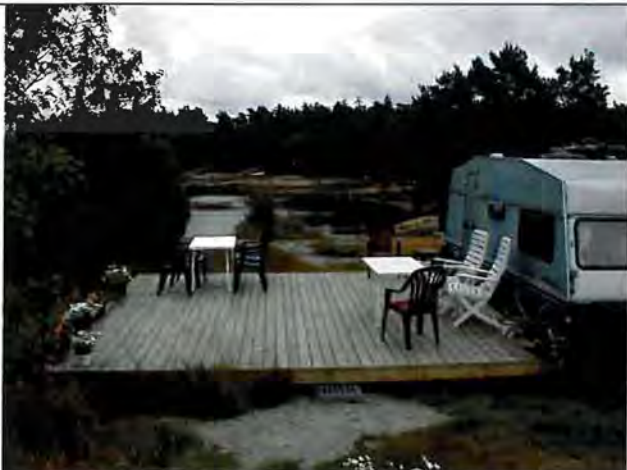
Løse gjenstander: En stor gruppe og med den største variasjonsbredden. Her er det registrert benker, border, stoler, blomsterpotter, sittegrupper, seilbrett, grillplasser etc. Ofte er de strategisk plassert i terrenget. Det er ikke uvanlig at en eller annen stol er plassert et godt stykke bort fra hytta hele sommeren.

Plen opparbeidet: Mange steder har de gamle strandengene blitt erstattet med gressplener. Noen ser ut som rene fotballøkker. Plener er også blitt etablert på eller rundt plattinger i strandkanten, gjerne med gjenfylling og tilsåing av kløfter og groper.

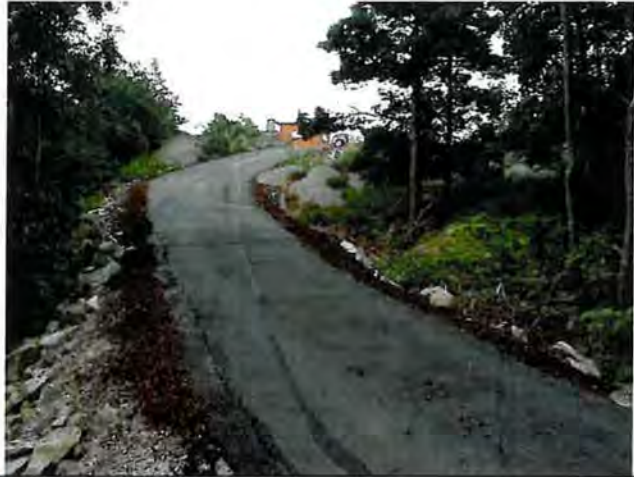
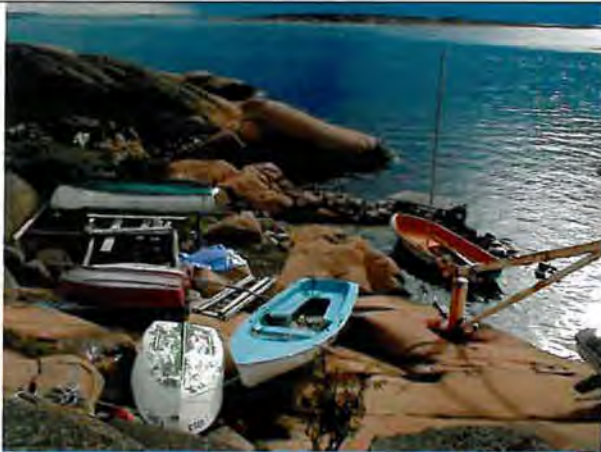
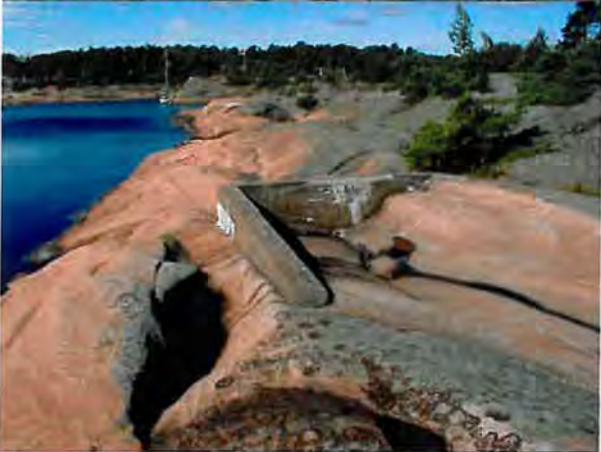
Campingvogn: Både enkeltstående og flere sammen i nær tilknytning til strandlinja utenom organiserte campingplasser. De fleste har etablert omkringliggende faste installasjoner og bærer preg av å være en stasjonær plassering.

Kjørevei: Her kan det dreie seg om registreringer av veier som ikke vises i kartet – veibasen (Vbase). Vi skal være klar over at veibasen kun har registrert veilenker på 50 meter eller mer. Gamle tråkk og stier eller skogsveier har blitt opparbeidet til kjørbare standard med både utvidelse i bredden og kraftige fyllinger noe vårt bildeeksempel viser.

Andre: En samlegruppe som innbefatter bl.a småbåtopplag, forstøtningsmurer, ulike murverk, båtslipper, brønnhus, søppel, strategisk plassert vedlager og små badestiger. Dette er registreringer som vanskelig lar seg registrere i de øvrige gruppene. Registreringen tilsvarer ca. 9% av det totale antall.
