Rapport fra registrering av kulturminner i Tjømeskjærgården 2018-2020

Kommune:	Færder	Område:	Øyer i Tjømeskjærgården
Rapportdato:	September 2020. Layout nov. 2020	Rapportansvarlig:	Jan Brendalsmo

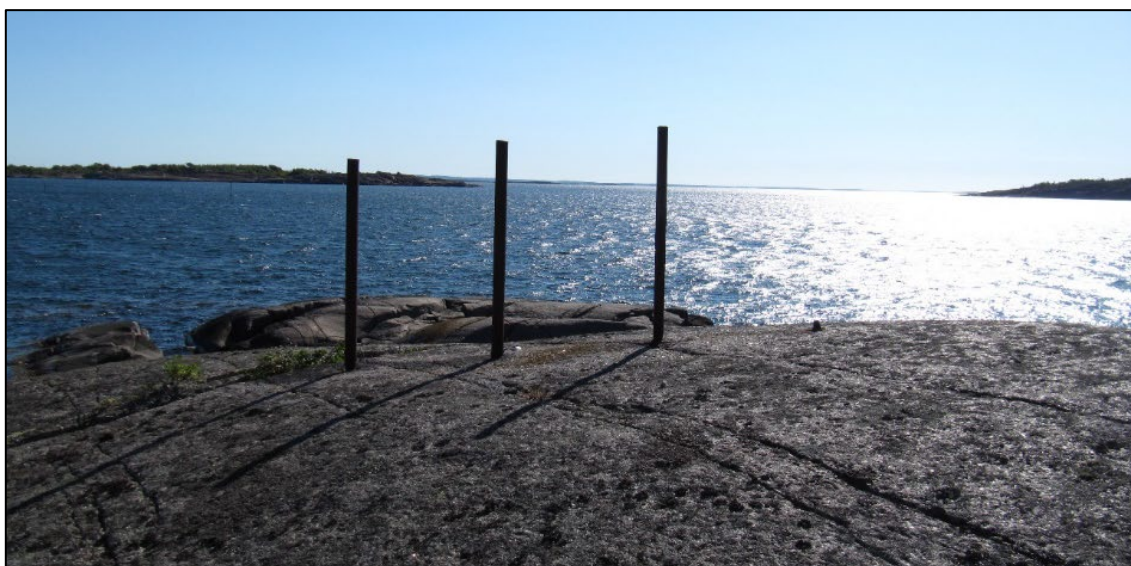
Jernstenger ID 271122-0

Fire tettstilte jernstenger er montert på rekke, hvorav den ene er bortrustet. Samtlige hull er boret i fast fjell. Diameter på de gjenværende stengene (fra nordøst mot sørvest) er 5 cm, 6 cm, 6 cm. Høyde 1,07 m, 1,07 m, 1,04 m, 0,05 m. Avstand ytterkant til ytterkant er 2,4 m. Innbyrdes avstand mellom stengene er 0,7 m. Konstruksjonen henvender seg ut mot sørøst, mot Oslofjorden. Tilsvarende konstruksjon er tidligere registret på sørspissen av Søndre Årøy, og er der noe feilaktig beskrevet som «siktemerke» (Brendalmo 1993).

Figur 9: Jernstenger Reiareen ID 271122-0.

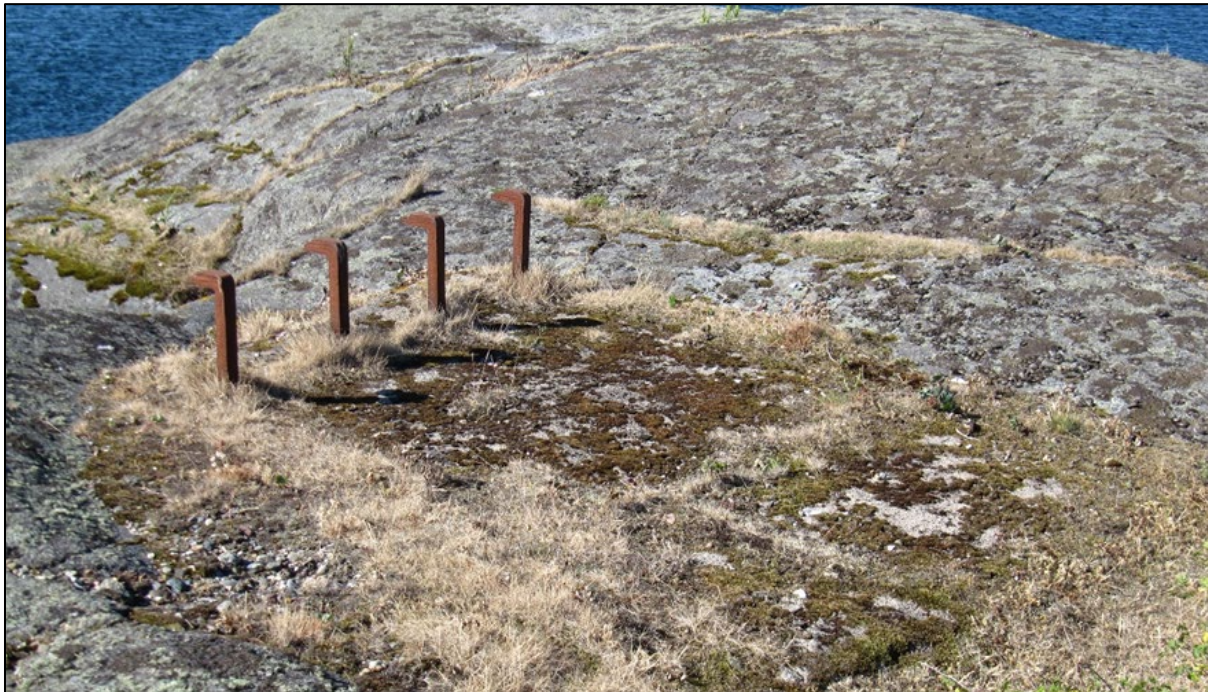
Jernbolter med «nebb» ID 271445-0

Fire tettstilte jernbolter m/hode («nebb»), støpt fast i framkant / sørøstenden av en støpt plating med dimensjonen 2 x 2,3 m. Boltene har kvadratisk stamme på 5 x 5 cm, høyde er 45 cm, og lengden på «nebbet» er 12 cm. Støpen har den karakteren en gjerne finner i tyske anlegg fra 1940-45: mye sand (strandsand) og lite sement. Konstruksjonen henvender seg mot østsørøst, mot Oslofjorden.

Figur 10: Jernbolter med «nebb» ID 271445-0.

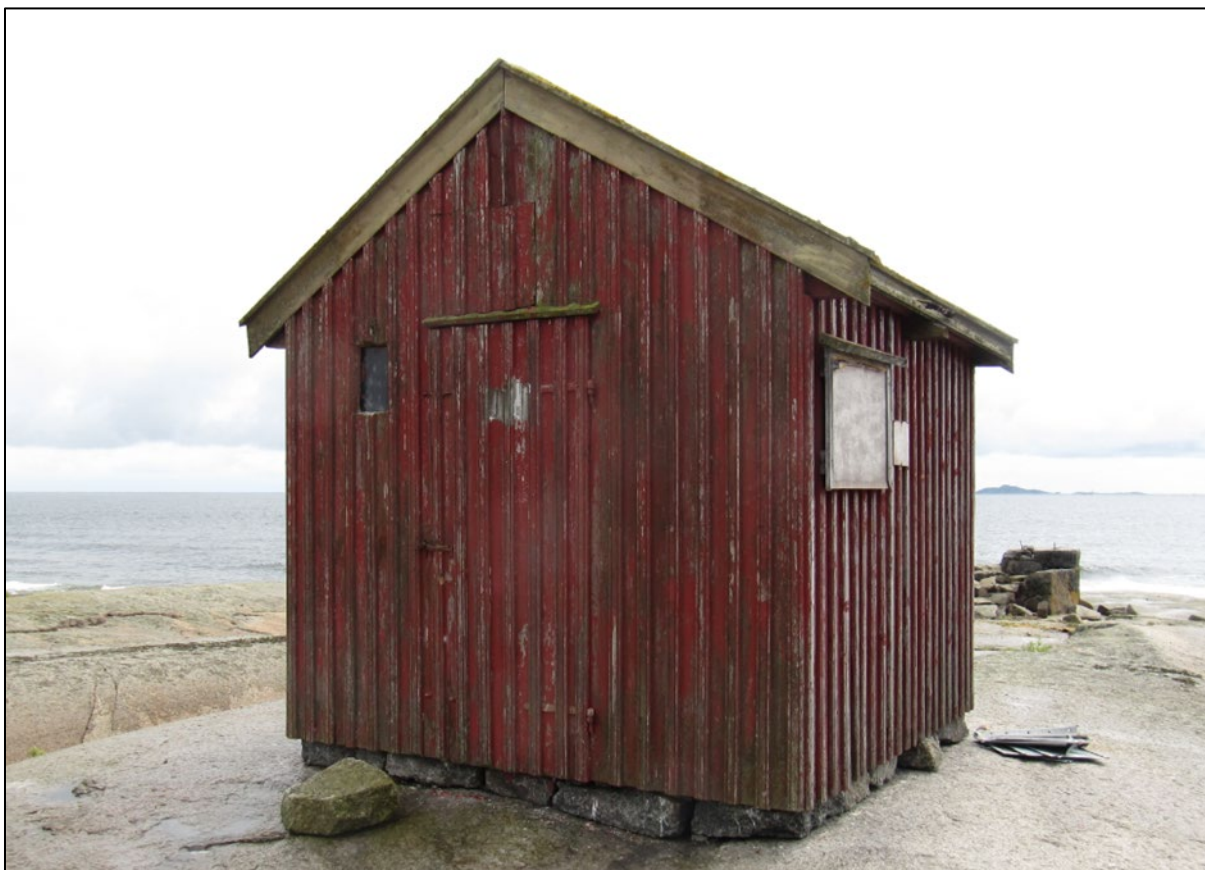
Vedlikeholdsbu ID 270985-2

25 m nord for fundamentet for det tidligere fyret står ei bu som trolig har vært brukt for oppbevaring av utstyr til vedlikehold av det tidligere fyret (ID 270985-0). Den er en utvendig panelt reisverksbygning med saltak og med kvadratisk grunnplan (2,6 x 2,6 m). Høyde opp til takskjegg er 2,1 m. Taket består av horisontale bord, og der 2-3 bord er fjernet slik at det er hull i taket. Bygningen er reist på et fundament av utminert stein i tre skift. Bygningen er opprinnelig rødmalt men nå svært avflasset. Mot nord er det ei dør i samme materiale som veggene, og som innvendig er malt rosa. Den har to lukkeanordninger med haspe for hengelås. Til venstre for døra (mot øst) er det et lite vindu høyt opp på veggen.

Figur 13: Vedlikeholdsbu ID 270985-2.

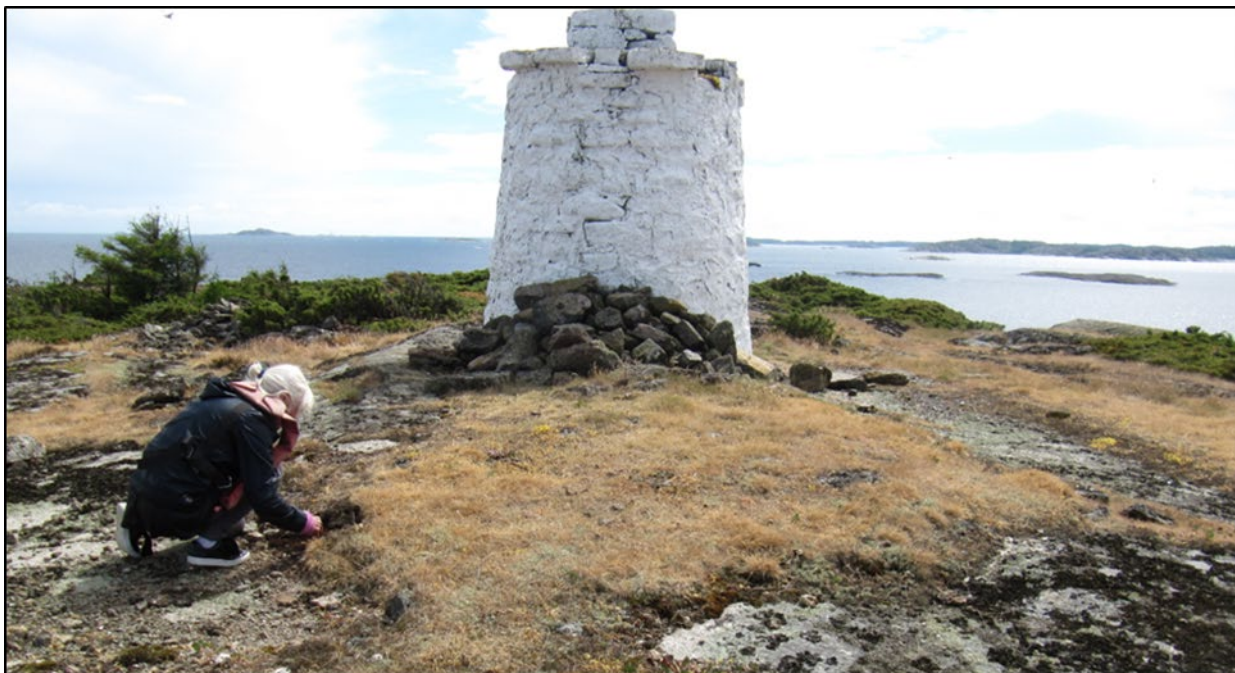
Varden er bygd av i all hovedsak utminert stein, og den er hvitmalt. Bruddet for uttak av stein ligger 2 m sør for varden. Det omfatter et område på om lag 4 x 5 m og er dekket av krypeiner. Varden har sirkelformet grunnplan som er litt bredere nederst enn øverst. Diameteren nederst er ca. 3 m. På toppen ligger et lag med utkragende heller (tykkelse 12 cm) som beskyttelse for muren under. Opp til disse hellene er varden 2,5 m høy. Over hellene har varden en kvadratisk avslutning av stein i ett til to

skift, 0,9 x 0,9 m i omkrets og 0,4 m høy. Rundt bruddet samt på vardens nordside ligger mindre hauger med skrotstein.

Figur 14: Varde ID 224283-0 og gravrøys ID 27987-0.

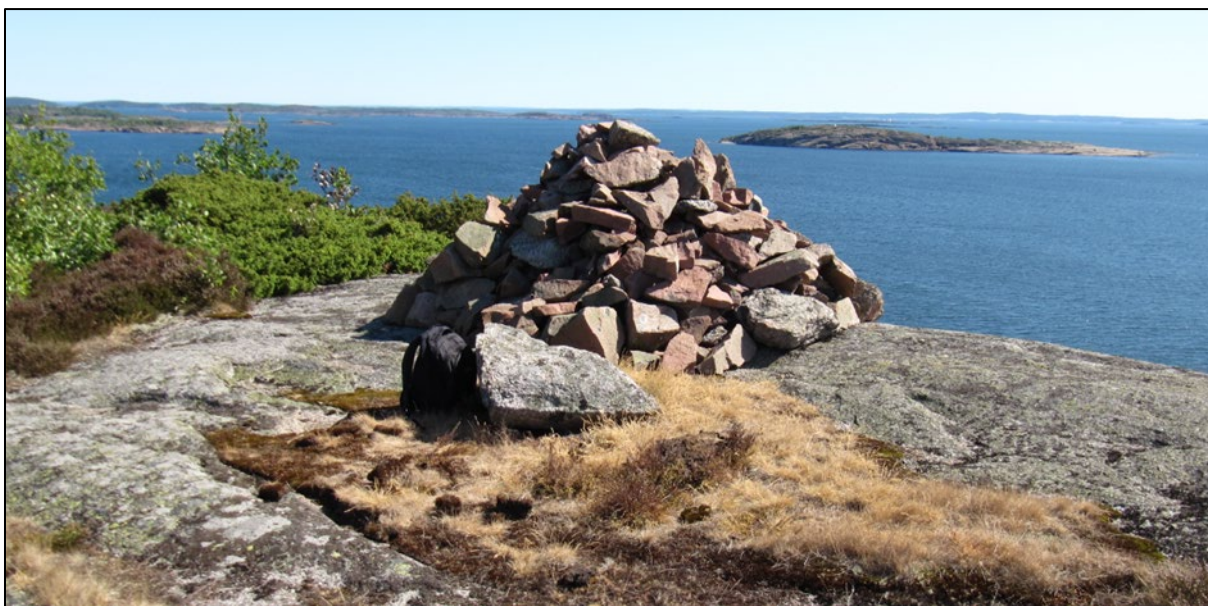
Nær øyas høyeste punkt mot sør, inntil en bratt skråning ned mot øst, ligger ei røys bygd av i all hovedsak rødlig, lokal bruddstein. Bergarten er ikke stedegnen her på toppen, men den finnes i ganger innsprengt i hovedbergarten rundt om på både Nordre og Søndre Mostein. Røysas diameter 3-4 m, høyde 1,4 m. Steinene er svært mosegrodde, både de som ligger ytterst og de som ligger inne i røysa. Dette viser at røysa er gammel, eller snarere viser det at denne røysa er bygd av stein som før den ble bygd hadde ligget i ei annen og eldre røys. Til tross for at det nesten ikke finnes rundslipt strandstein i røysa, er det ikke usannsynlig at steinene kan stamme fra en ødelagt gravrøys. Lengre tids leiting i området for å kunne identifisere bunnlaget på ei ødelagt gravrøys ga ikke positive resultater.

Ettersom denne er noe usikker, er vernestatus satt til «Uavklart» i Askeladden.

Figur 16: Mulig remontert gravrøys ID 270991-0.

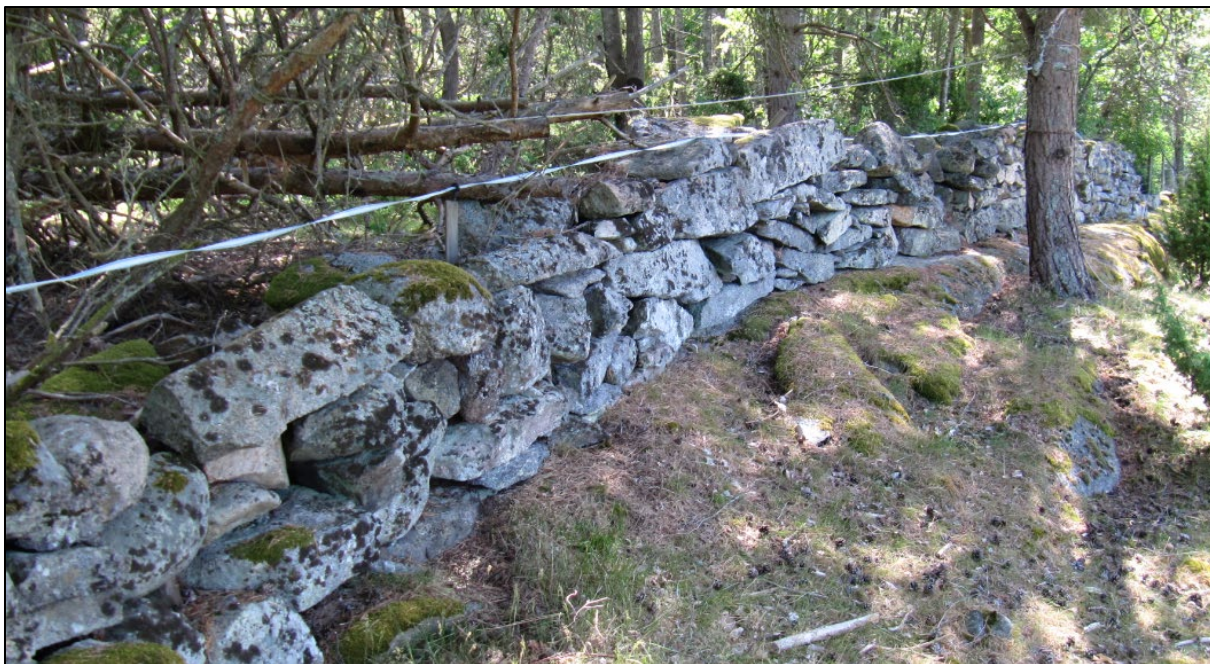
Innmarka er avgrenset i øst ved en kraftig steingard (ID 271447-0) som løper i østlig retning fra ei brygge i nord, før den bøyer skarpt mot sør og følger grensa mellom kanten av åsen i øst og åkermarka i vest. Fram til 50 m øst for låven er steingarden bygd i full høyde, deretter fortsetter den videre sørover i form av enkeltsteiner, store heller eller små grupper av steiner til 17 m nord for et pumpehus, hvor den brekker i rett vinkel mot vest og stanser rett før et svaberg. Steingarden er bygd av både bruddstein og strandslipt stein (åkerstein?) i inntil syv skift. Stedvis er den bygd som kistemur, andre steder av enkeltsteiner i form av store, reiste heller, men i det store og hele består den av to lag steiner i bredden, men uten grus i midten. Største høyde er 1,2 m, største bredde 1 m. Store deler av steingarden er hva en lokalt ville kalle «svenskegard», altså at den er blitt lødd av svenske arbeidere fra Båhuslen.

Figur 18: Steingard øst for innmarka ID 271447-0.

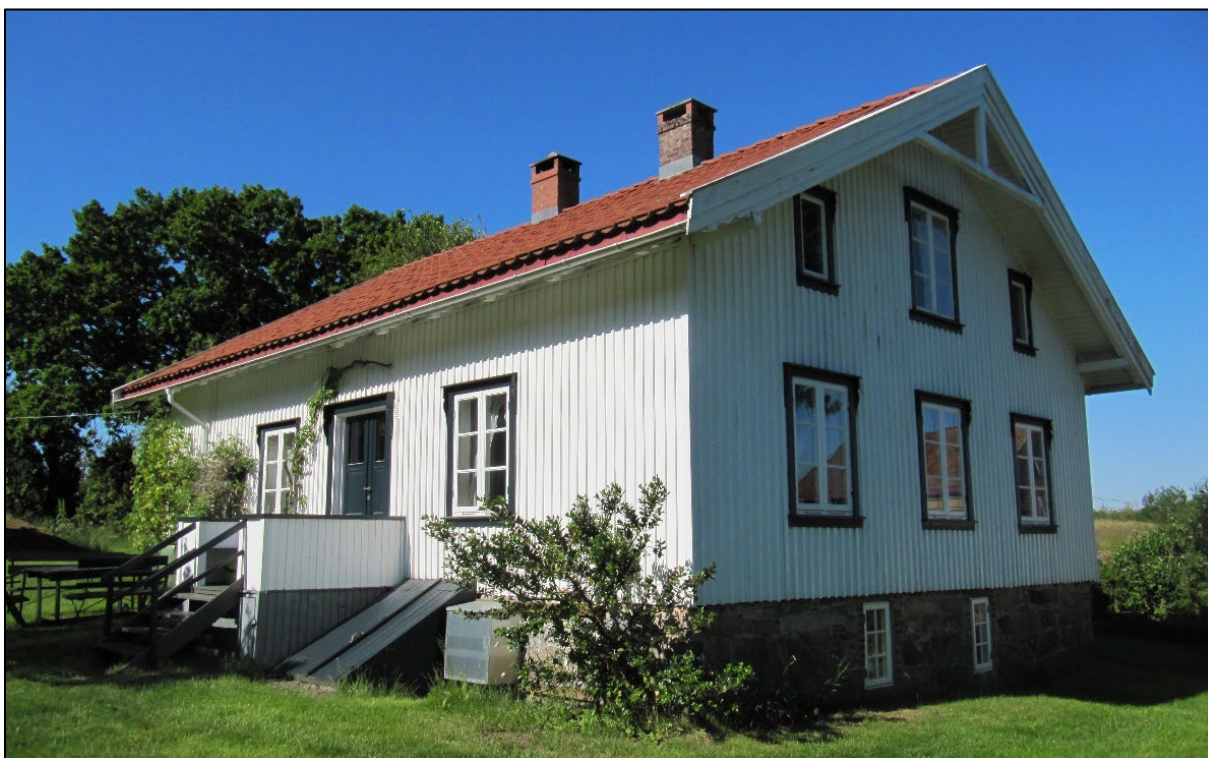
Tunet består i dag av en rekke bygninger, hvorav tre nok utgjør det eldste tunet (bygning 11, 12 og en som ikke er nummerert, men her betegnet 12B). Hovedhuset (bygning 11) er en rektangulær, hvitmalt bygning med hovedretning nord-sør. Grunnmuren er bygd i kistemur av bruddstein i svært varierende

størrelse, mye pinningsstein, og sement i fugene. Bygningen har kjeller under hele, og på østsida er det en kjellerlem. Huset står i et terreng som heller svakt mot nord, og her har muren 3-4 skift. Mot nord er det to relativt høye vinduer i grunnmuren. Bygningen har de ytre målene ca. 11,9x9,8 m (116,6m²).

Figur 22: Bygning 11, hovedhuset ID 271086-1. Sett fra nordøst.

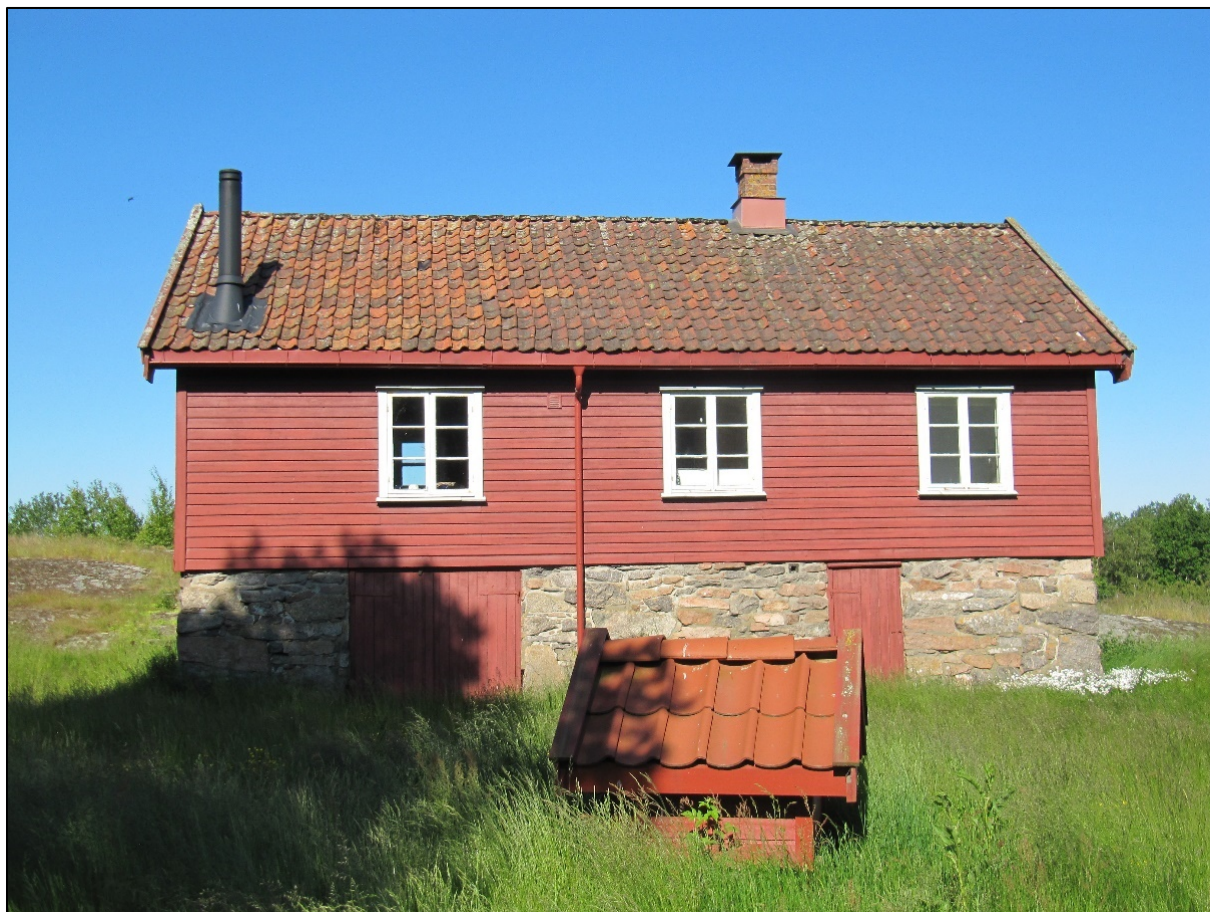
Ca. 20 m nordvest for hovedhuset står et rødmalt hus (bygning 12) ID 271086-4 som nok tidligere har vært gårdens driftsbygning. Den har rektangulær grunnplan og hovedretning nord-sør. Grunnmuren er kistemur bygd av bruddstein i alle størrelser og dermed uten jevne skift. Bygningen er reist inntil og delvis opp over et lett skrånende svaberg, slik at det er enkelt tilgang fra vestsida inn til etasjen over murkjelleren. I denne er det to dører mot øst, den ene i dobbel bredde. Bygningen har de ytre målene ca. 11,4x6,5 m (74,1m²).

Figur 24: Bygning 12, trolig den eldre driftsbygningen, ID 271086-4. Sett fra øst.

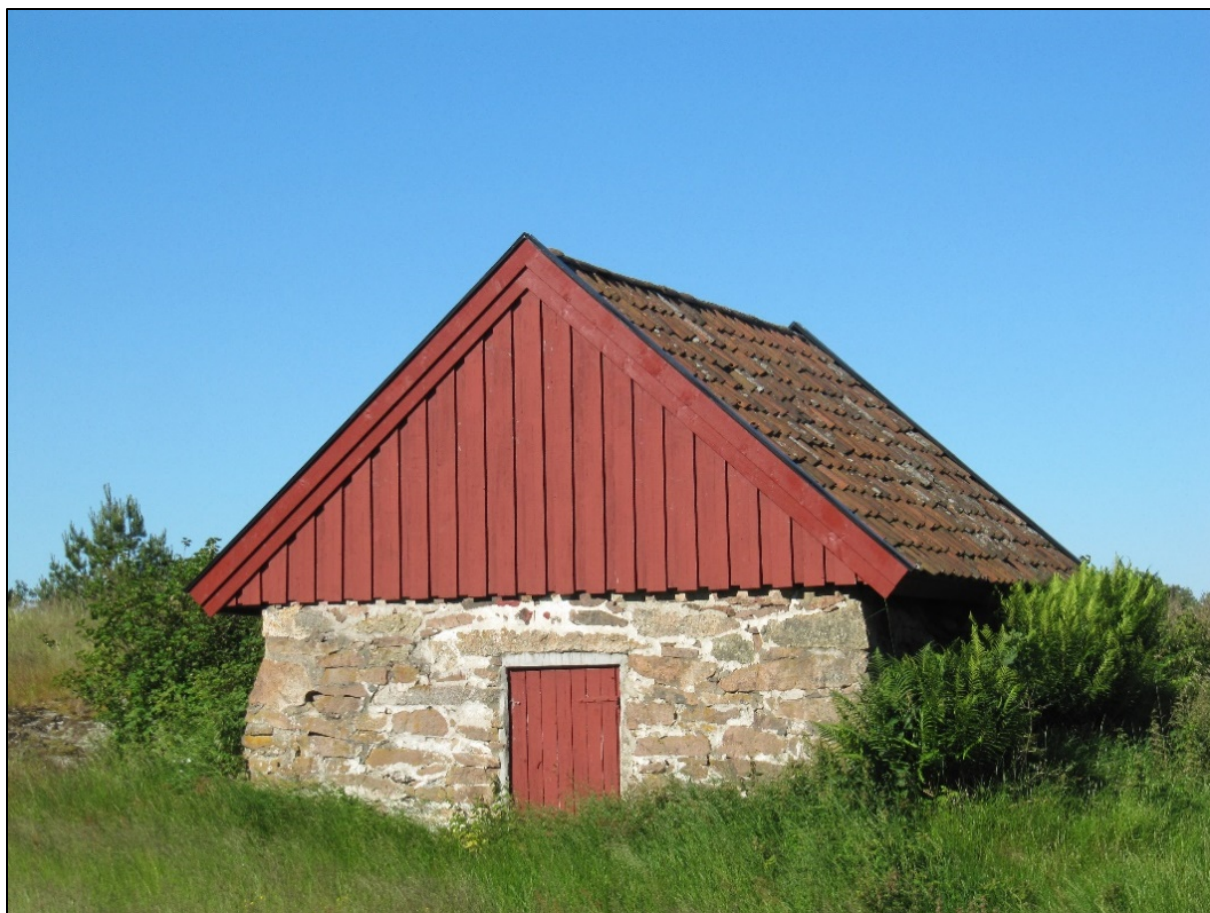
6 m sør for den tidligere driftsbygningen står en bygning med rektangulært grunnplan og som kan ha vært en kjeller for oppbevaring av matvarer ID 271086-5, da den er bygd delvis ned i bakken og inn mot svaberget i bakkant. Kjelleren har full ståhøyde. Som den står i dag har den kun saltak rett på muren, hvor det blir et lavt trev til lagerplass. Grunnmuren er bygd av bruddstein i varierende størrelser og med ujevne skift. Den er trolig bygd som kistemur. Bygningen har hovedretning øst-vest med de ytre målene ca. 5,7x4,8 m (27,4m²). Bygningen er unummerert og er her gitt nummer 12B.

Figur 25 Bygning 12B, trolig en tidligere kjeller ID 271086-3. Sett fra østnordøst.

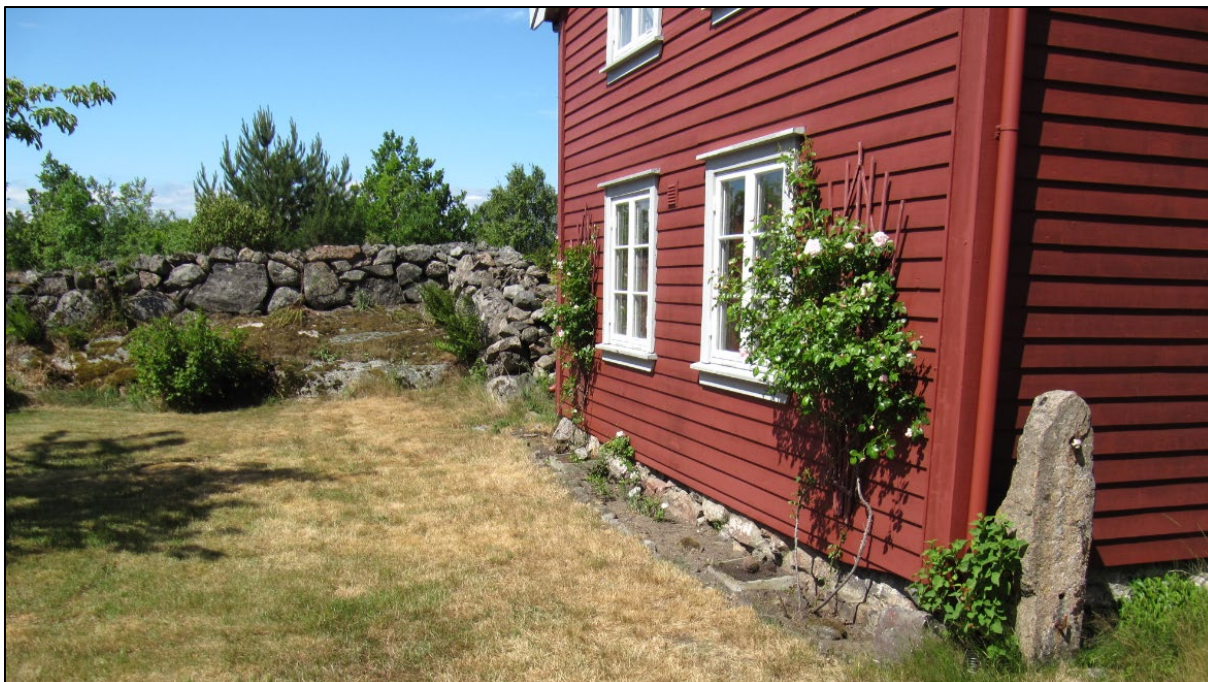
Bygning 9, ID 271086-6

25 m sørvest for hovedhuset (bygning 11 ID 271086-1) står en rødmalt, rektangulær toetasjes bygning med hovedretning nord-sør (bygning 9). Den er neppe en funksjonell del av det gamle gårdstunet, selv om en steingard som flukter med dens sørvegg lukker bygningen inne i tunet. Grunnmuren er bygd av stort sett bruddstein, men også noe strandstein og med sement i fugene. Det kan se ut til at bygningen på et tidspunkt er blitt forlenget mot nord med ca. 2,5 m. Den sannsynlig eldre bygningsdelen har de ytre målene ca. 8,5x6,4 m (54,4m²). 20 m sør for huset er et saltak (2,0x2,4m) bygd over en brønn ID 271086-7. At det til bygningen hører egen brønn antyder at den har en viss alder, og den vises da også på flyfoto fra 1938. Mest trolig er den en eldre sommerbolig.

Figur 26: Sørveggen av bygning 9, ID 271086-6 og steingarden og grinda som danner grense mot utmarka i sør. Sett fra østsørøst.

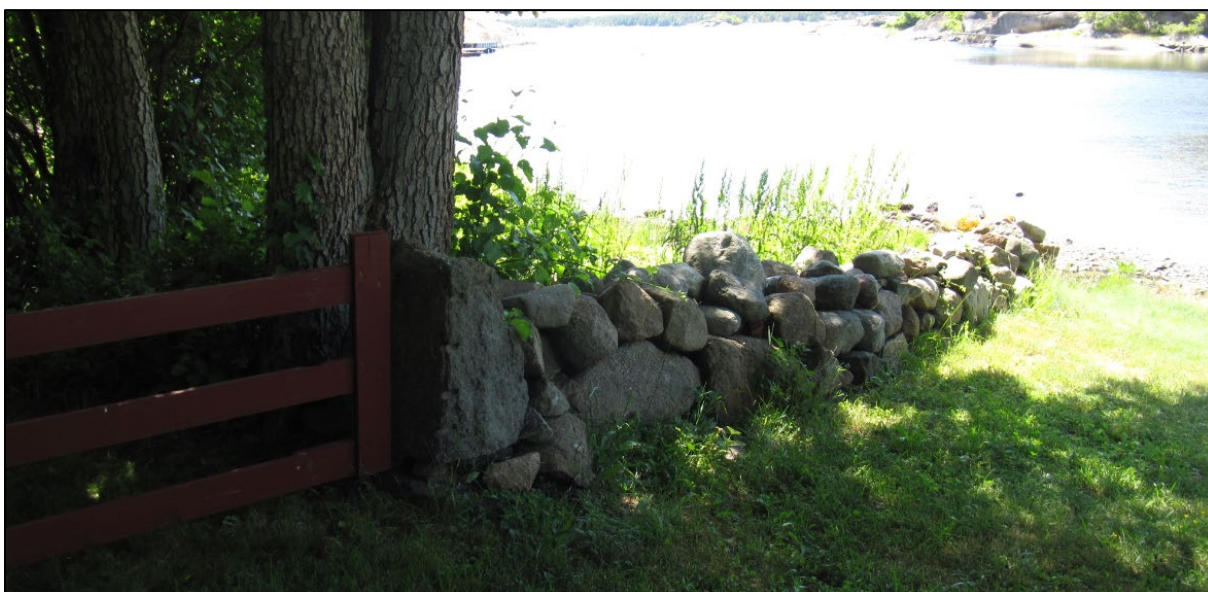
Steingard ID 271452-0

Steingarden til venstre i bildet over løper videre mot sør og danner grense mot bruket Kroken i Søndrebukta på øya. Grensa veksler her som på så mange av de større øyene mellom å bestå av bratte fjellvegger og kortere eller lengre stykker steingard der det er kløfter eller flatt terreng. Steingarden vist her munner ut i Søndrebukta 40 m sørøst for det eldre bolighuset på Kroken.

Figur 27: Grensegjerdet i sør mellom Bugården og Kroken, ID 271452-0.

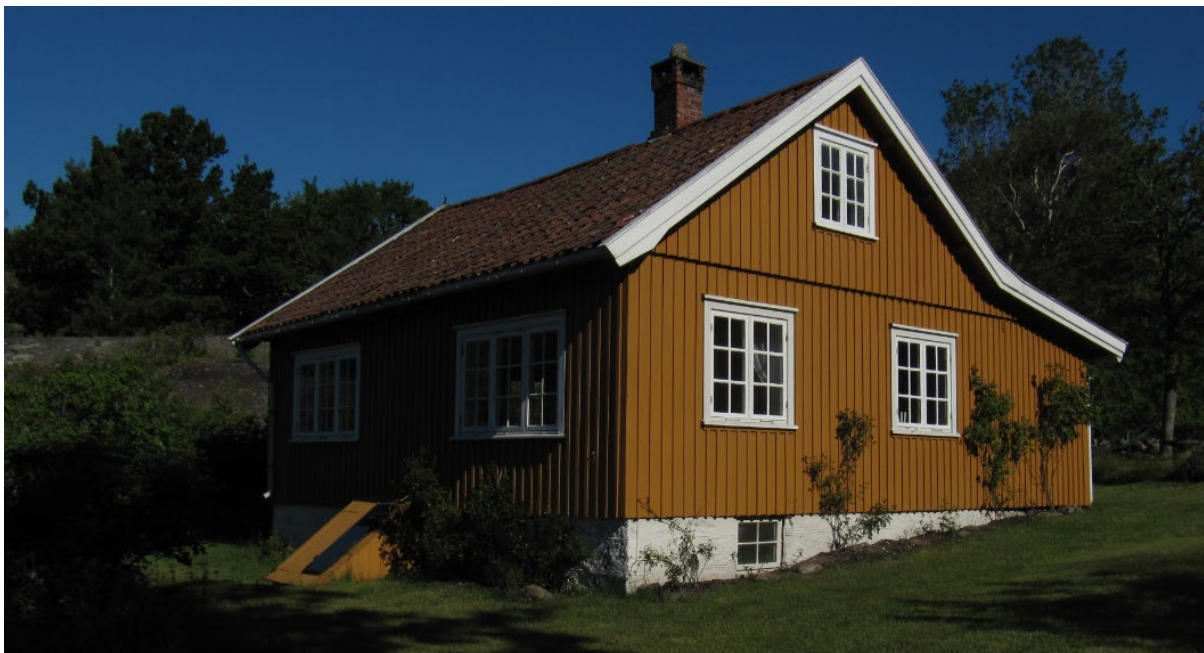
Bygning 14, ID 271084-5

Av de eldre bygningene på Kroken står i dag kun én igjen: bygning 14, ID 271084-5. Denne er en gulmalt bygning med lengderetning øst-vest. Den er påbygd mot nord. Grunnmuren i den eldre del av bygningen er i kistemur bygd av tuktet kvader, og huset har trolig kjeller under hele. Bygningen ligger i et terreng som skråner ned mot sjøen, og over bakkenivå på sørsida har muren tre skift. Den har de ytre mål ca. 7,3x6,5 m (47,5m²). Om lag midt på sørsida er en kjellerlem.

Figur 29: Det eldre bolighuset sett fra sørøst, ID 271084-5.

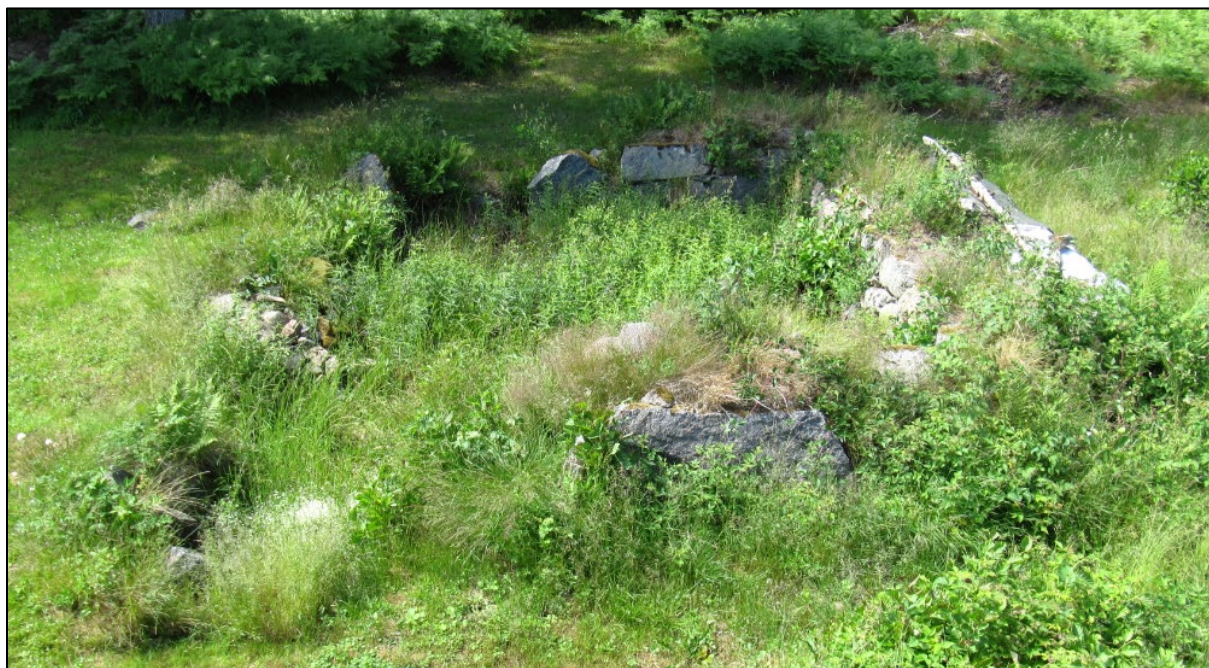
Grunnmur ID 271084-1

I ei smalere, parallell glove ca. 40 m vest for bygning 14 ligger grunnmurene etter hva som nok har vært en driftsbygning. Den har hovedretning øst-vest og er bygd i kistemur av stor brudde stein som trolig er utminert. Den har kjeller under hele. De ytre mål er ca. 8,6x7,2 m (62m²). Murene er stedvis mye utraste. Ut fra flyfoto fra 1938 kan det se ut til at inngang til kjelleren har vært på nordsida, inntil det nordøstre hjørnet.

Figur 30: 40m vest for bolighuset ligger ei tuft etter det som mest trolig har vært driftsbygning for bruket Kroken ID 271084-1. Sett fra øst.

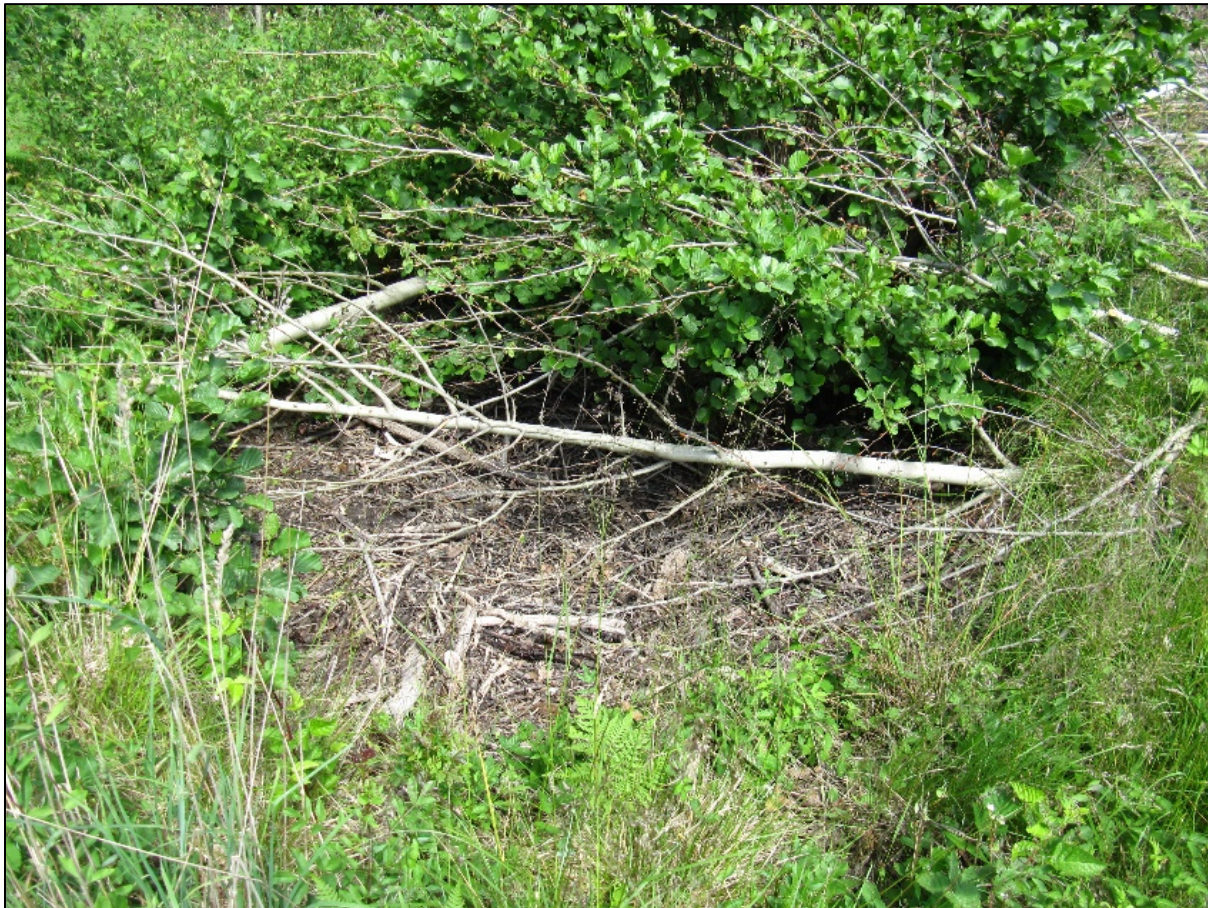
Det er flere brønner i området rundt bygning 14. Ca. 15 m nord for det eldre bolighuset er det et sementlokk som trolig skjuler en brønn. 15 hhv. 20 m sør for huset ligger hva som er en – muligens to – brønner. 20 m nord for tufta etter driftsbygningen ligger hva som nå er ei grop i bakken, men som tidligere kan ha vært en brønn eller kanskje heller et vannsig til bruk for beitedyra.

Figur 31: Grop etter hva som kan ha vært en brønn.

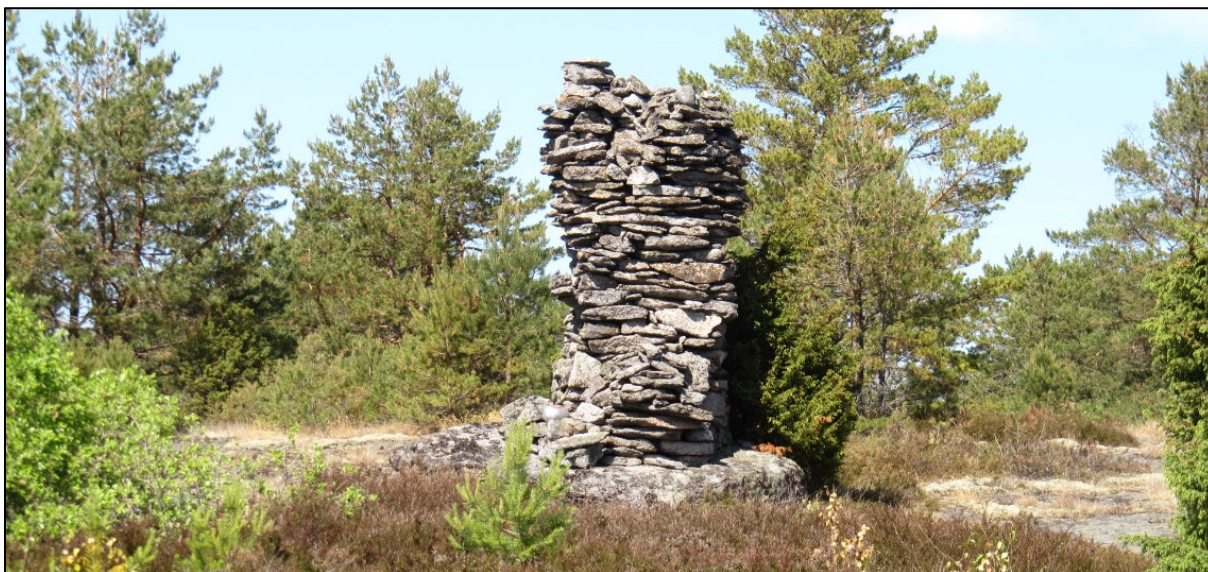
Sannsynlig «remontert» gravrøys, ID 271093-0

På den høyeste åsen sør på Burø, 42 moh, står det en 2,5 m høy varde. Den har en omkrets på 1,0x1,6 m og er bygd oppe på ei stor steinblokk. Byggematerialet består stort sett av mindre steinflak av en type det finnes mye av øverst på denne åsen. Steinene er sterkt mosegrodde, noe som er et tegn på at varden mest sannsynlig er bygd av steinene fra ei gravrøys fra bronsealder-eldre jernalder. Det lot seg ikke gjøre å identifisere bunlaget etter den sannsynlige gravrøysa.

Figur 33: Varde som mest sannsynlig er bygd av stein fra ei gravrøys, ID 271093-0.

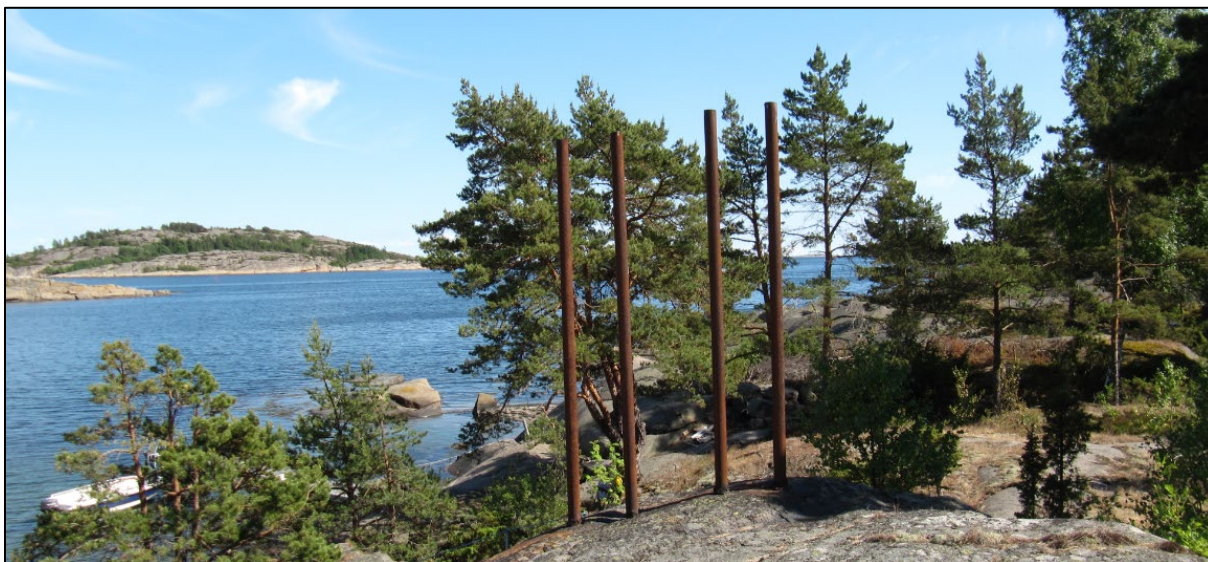
Militær installasjon ID 271030-0

På svaberget i sjøkanten ca. 4 moh. nordøst på Burø står fire tettstilte jernstenger på rekke. Konstruksjonen henvender seg mot sørøst, sør for Søndre Mostein. Diameter på jernstengene er 9 cm, innbyrdes avstand mellom dem er 0,3 m, 0,55 m, 0,3 m. Høyde på samtlige er 2,6 m. Konstruksjonens ytre bredde er 1,53 m. Denne konstruksjonen er identisk i materiale, form og type plassering som jernstengene på Reiaren (se denne), og de har rimeligvis hatt samme funksjon som ledd i beskyttelsen rundt 1900 av de militære basene Håøya og Melsomvik.

Figur 34: Fire tettstilte jernstenger på rekke ID 271030-0. Søndre Mostein i bakgrunnen til venstre.

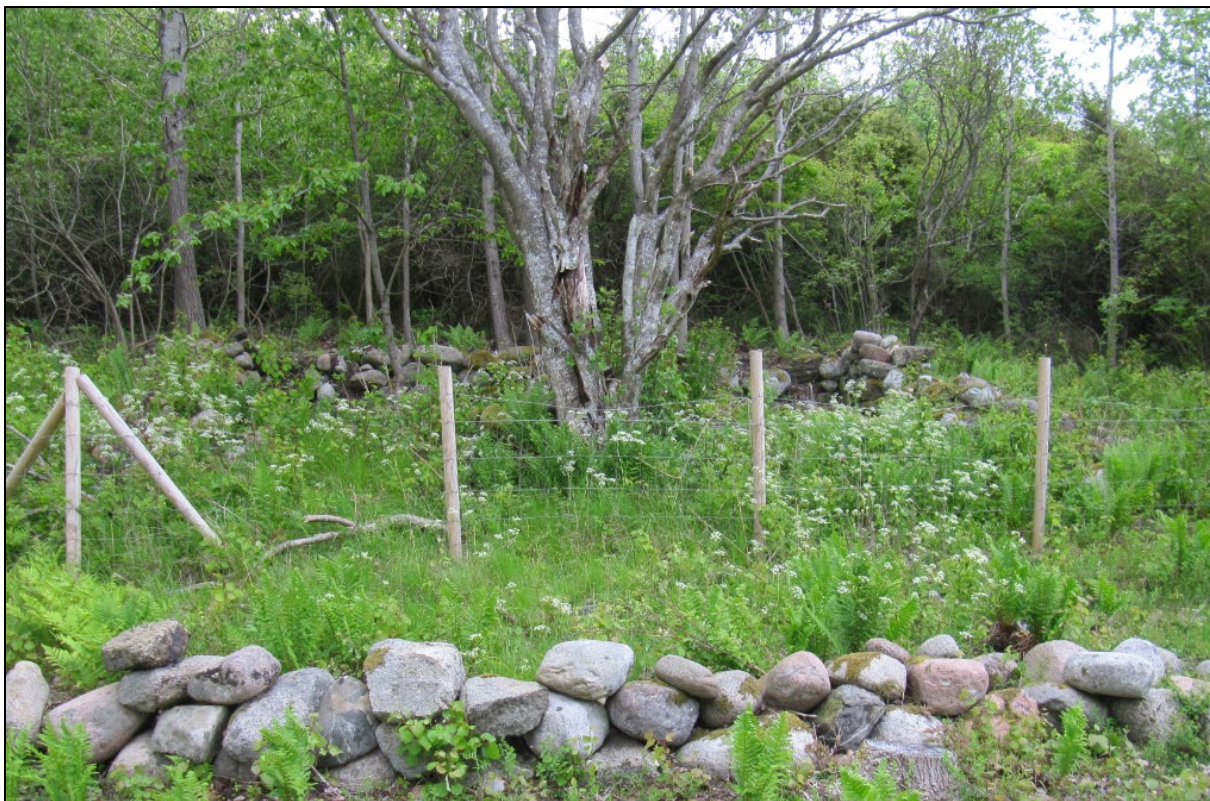
Det ser ut til at det har vært kjeller under hele huset. Muligens har denne vært delt i to om lag like store rom, selv om skilleveggen ikke har gått midt under bygningen. I søndre del går en vegg vestover fra østmuren, men den stopper etter ca. 3 m. Fra vestmuren går en tilsvarende mur østover, men ca. 1 m forskjøvet mot nord, slik at det midt i kjelleren kan se ut til å ha vært en ca. 1 m brei åpning mellom de to rommene. I den søndre halvdel er det en ca. 0,9 m brei åpning i vestveggen tett inntil der den korte veggen går fra vestveggen mot øst.

Figur 59: Froungen. Tufta i ura, ID 271217-0 sørvest på øya, sett fra vest.

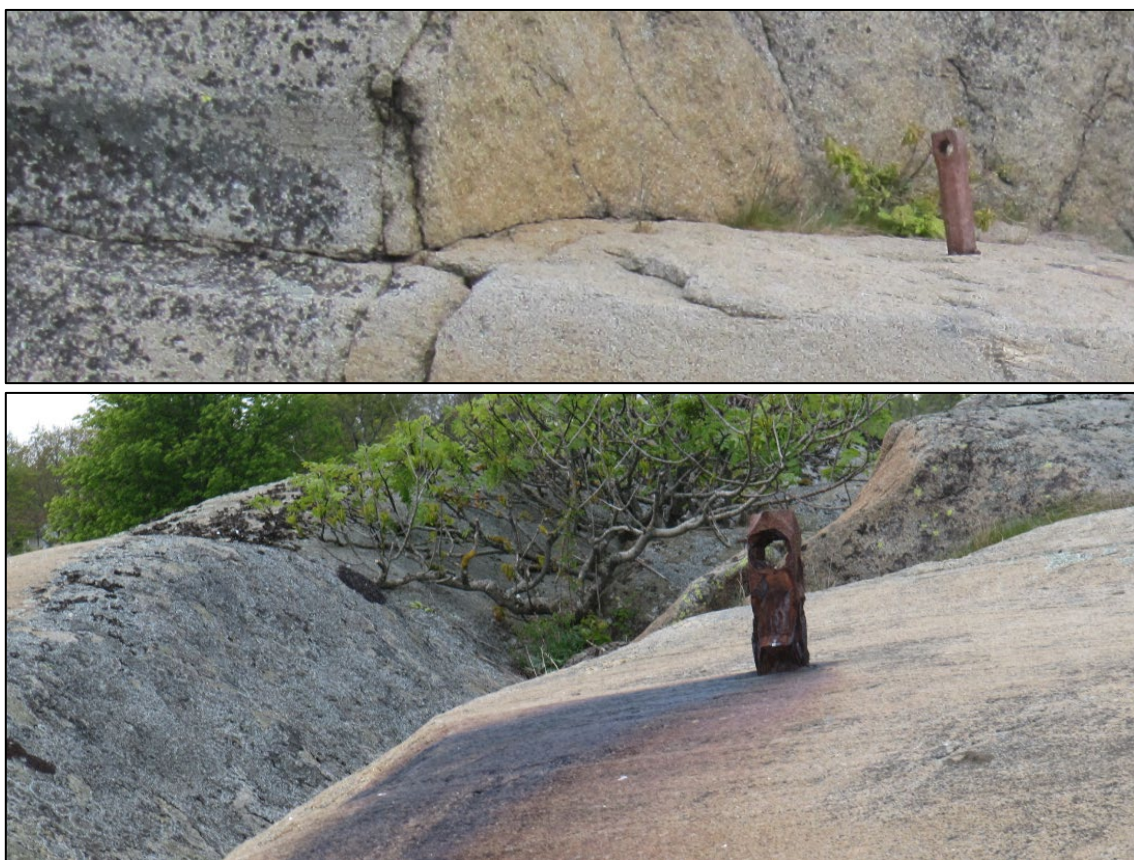
Figur 60: Navnløs holme under bnr. 2 av Søndre Holme. Kraftige jern (øyebolter) som kan ha vært til akterfortøyning av større skuter, ID 271224-0.

De to boltene har trolig vært fortøyningsanordninger. Dette har neppe vært et sted for kjølhaling, som på Kjølhalskjær, til det er det for få kraftige bolter. Det er ikke spesielt dypt i sundet, under 3 m, og heller ikke i innløpet til sundet fra sør. Det kan derfor ikke ha vært opplagsplass for skip inne i sundet, men muligens for større båter. Boltene kan derimot ha vært landfeste for større fartøyer, der ankeret ble lagt ut mot sør eller sørøst hvor det er nærmere 6 m dypt.

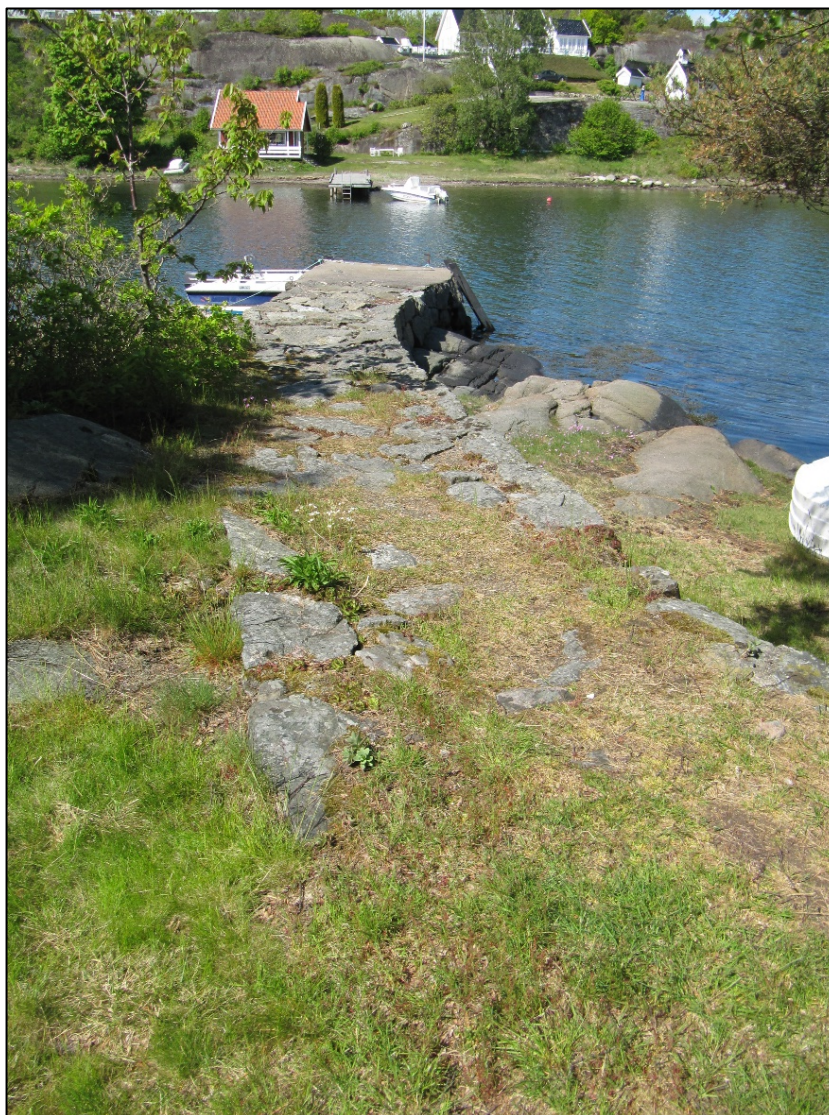
Figur 61: Krukeskjæra. Et solid og vakkert, eldre bryggeanlegg ID 271123.

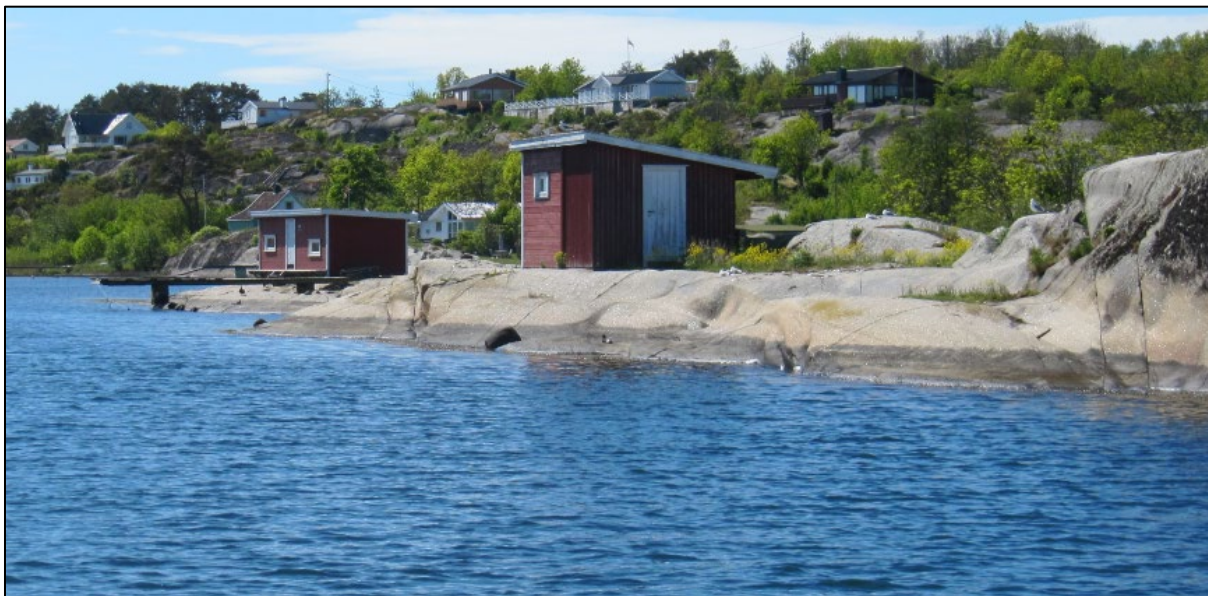
Figur 62: På holmen Vadberget i Vestgårdskilen står et par eldre sjøbuer.

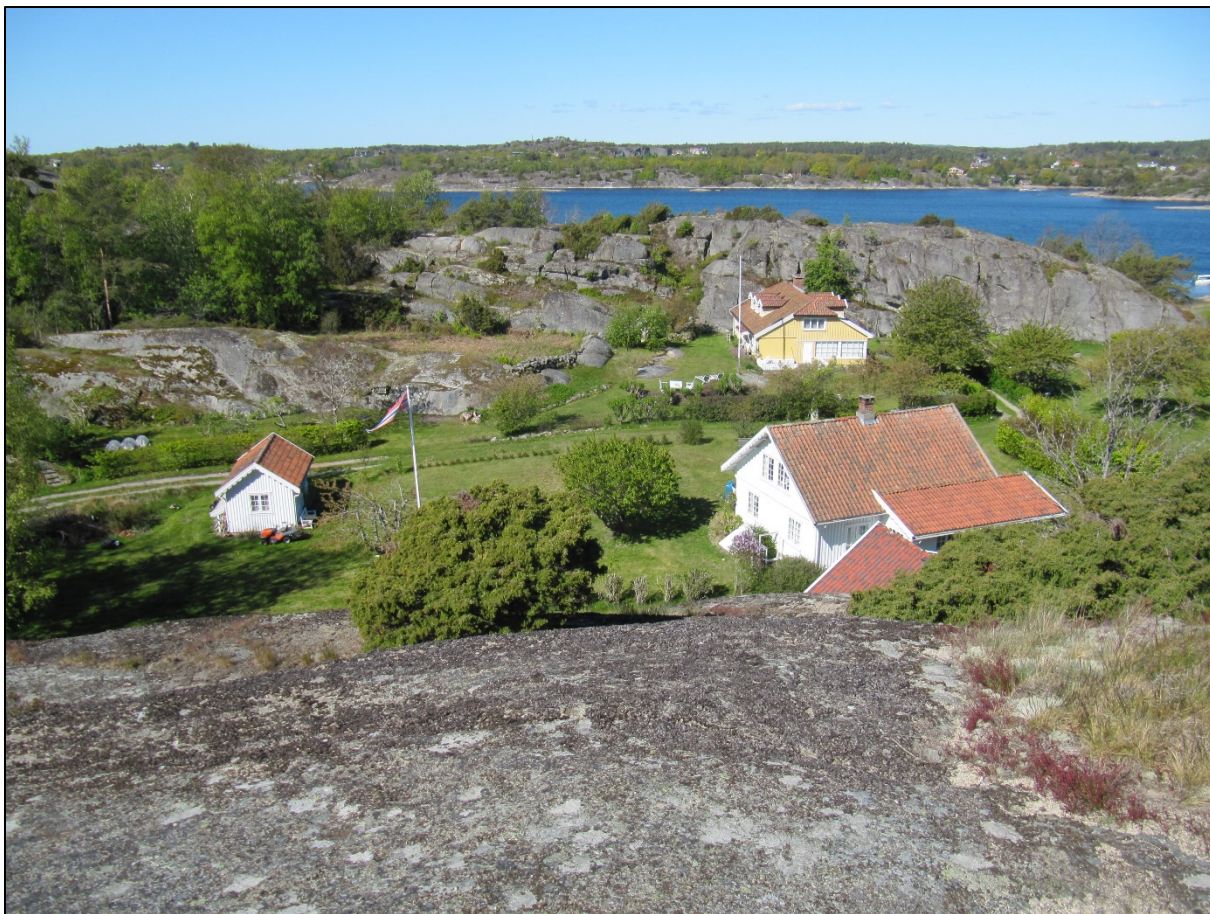
Figur 64: Vasskalven. Det som trolig er det eldste tunområdet på øya, sett fra øst. Det hvite hovedhuset har ID 271252-0. Den gule bygningen i bakgrunnen er en låve, ID 271250-0, som i ettertid er blitt noe utvidet mot øst.

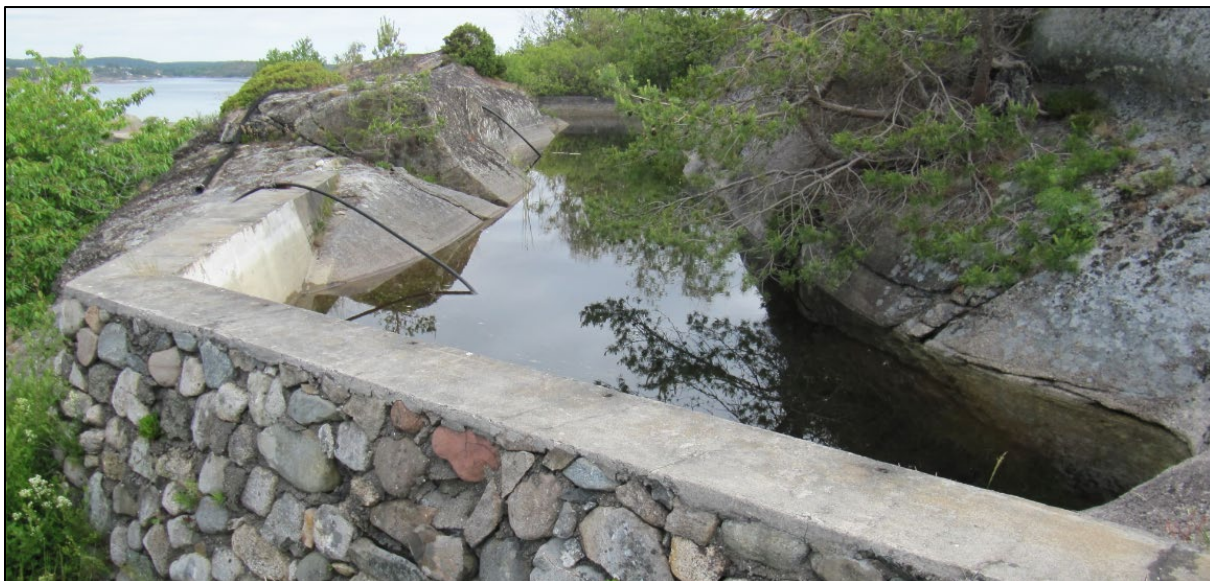
Det er dessuten bygd bassenger i tilknytning til tre bygninger for å fange opp og lagre regnvann. Oppe i åssida, ca. 20 m øst for hovedhuset sørvest på øya, ble det på 1930-tallet bygd et vannbasseng (ID 271258-0) i ei glove for oppsamling av regnvann, og dette er fortsatt i bruk. Dammen er ca 40 meter lang og ca 4 meter bred. En annen og langt mindre dam (ID 271264-0) er blitt gravd ut i ei bergskorte ca 110 meter sør for bygning 3, men den er ikke i bruk. I tillegg er det nedenfor bassenget, ca. 15 m sør for hovedhuset, en steinsatt brønn. Den måler om lag 3x3 m innvendig, men den har sementplate og ei handpumpe.

Figur 65: Vasskalven. Dam ID 271258-0 fra 1930-tallet tilknyttet bygning 3.
