Rapport fra registrering av kulturminner i Tjømeskjærgården 2018-2020

Kommune:	Færder	Område:	Øyer i Tjømeskjærgården
Rapportdato:	September 2020. Layout nov. 2020	Rapportansvarlig:	Jan Brendalsmo

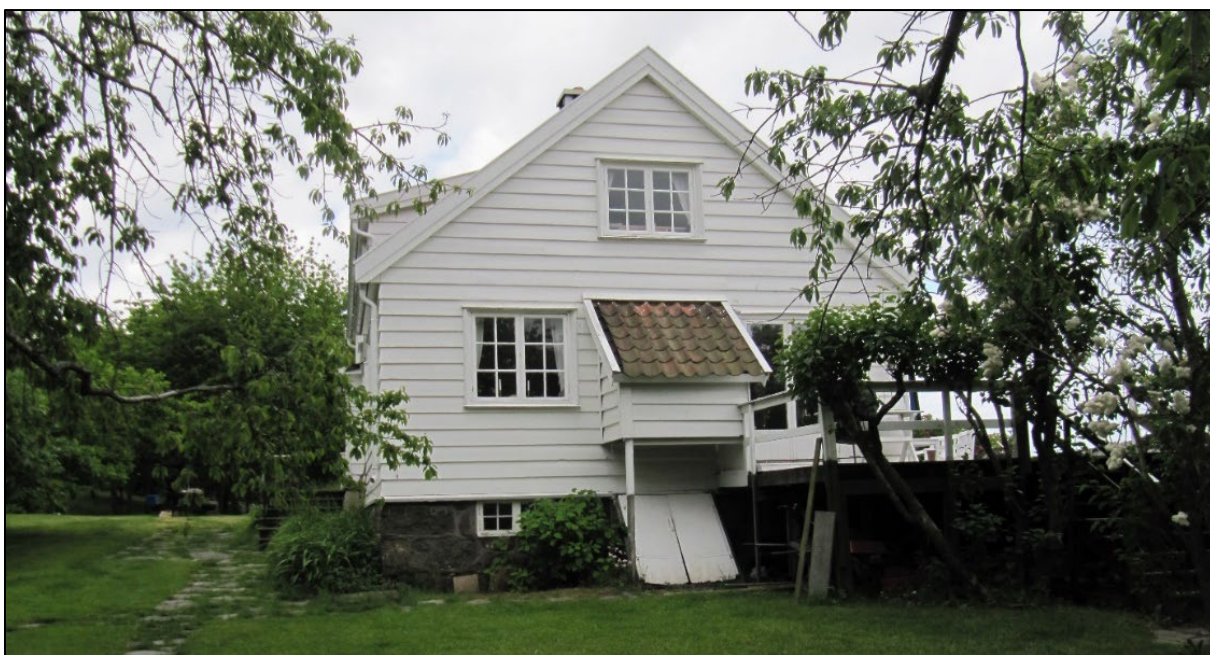
Bygning 3 (ID 271254-0) er hvitmalt med rektangulær grunnplan og hovedretning nord-sør. Utvendige mål er ca. 19,2x7,3 m (140m²). Den ble påbygd, og den søndre delen er den eldste. Trolig er det en krypkjeller under den søndre delen. Grunnmuren er bygd i bruddstein med sement som bindemiddel, og i den gamle delen ser den ut til å bestå av ett til to skift.

Figur 66: Vasskalven. Bygning 3, ID 271254-0 sett fra nord.

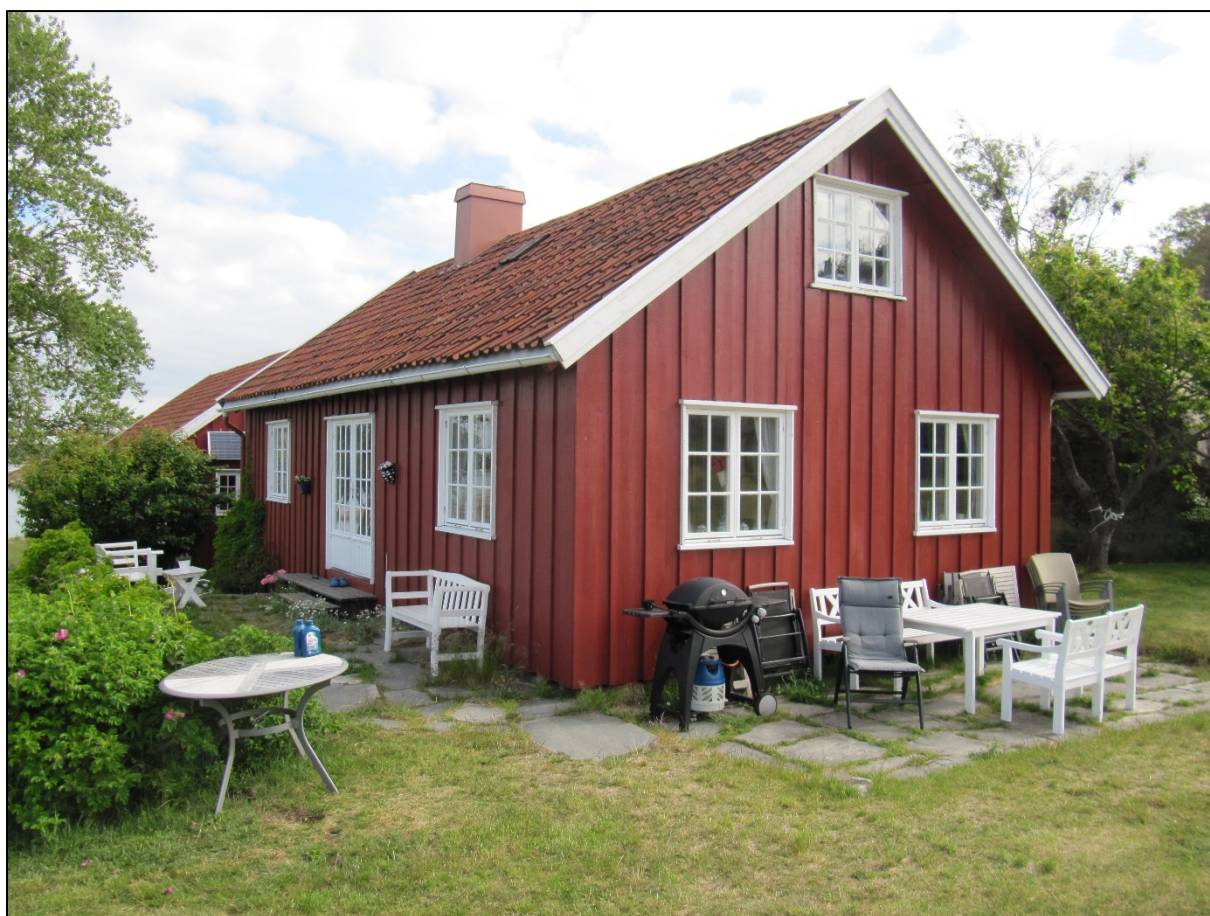
Bygning 5 (271255-0) ligger 30 m nordvest for bygning 3. Denne, sammen med den inntilliggende bygning 6, ble reist i 1934 som forpakterbolig for gårdsbruket der bygning 3 var hovedbygning. Bygningen har rektangulær grunnplan med hovedretning nord-sør. Tidlig på 2000-tallet ble den forlenget med 3 m mot sør i bygningens fulle bredde. Utvendige mål for den eldre bygningen, inkludert et 1,5 m bredt inngangsparti i nord, er ca. 9,5x6 m (57m²). Grunnmuren er bygd i bruddstein med sement som bindemiddel. Terrenget heller mot nord, og der er muren i tre skift mellomstor stein – i sør ett skift.

Figur 67: Vasskalven. Bygning 5, ID 271255-0 sett fra sørvest. I bakgrunnen bygning 6.

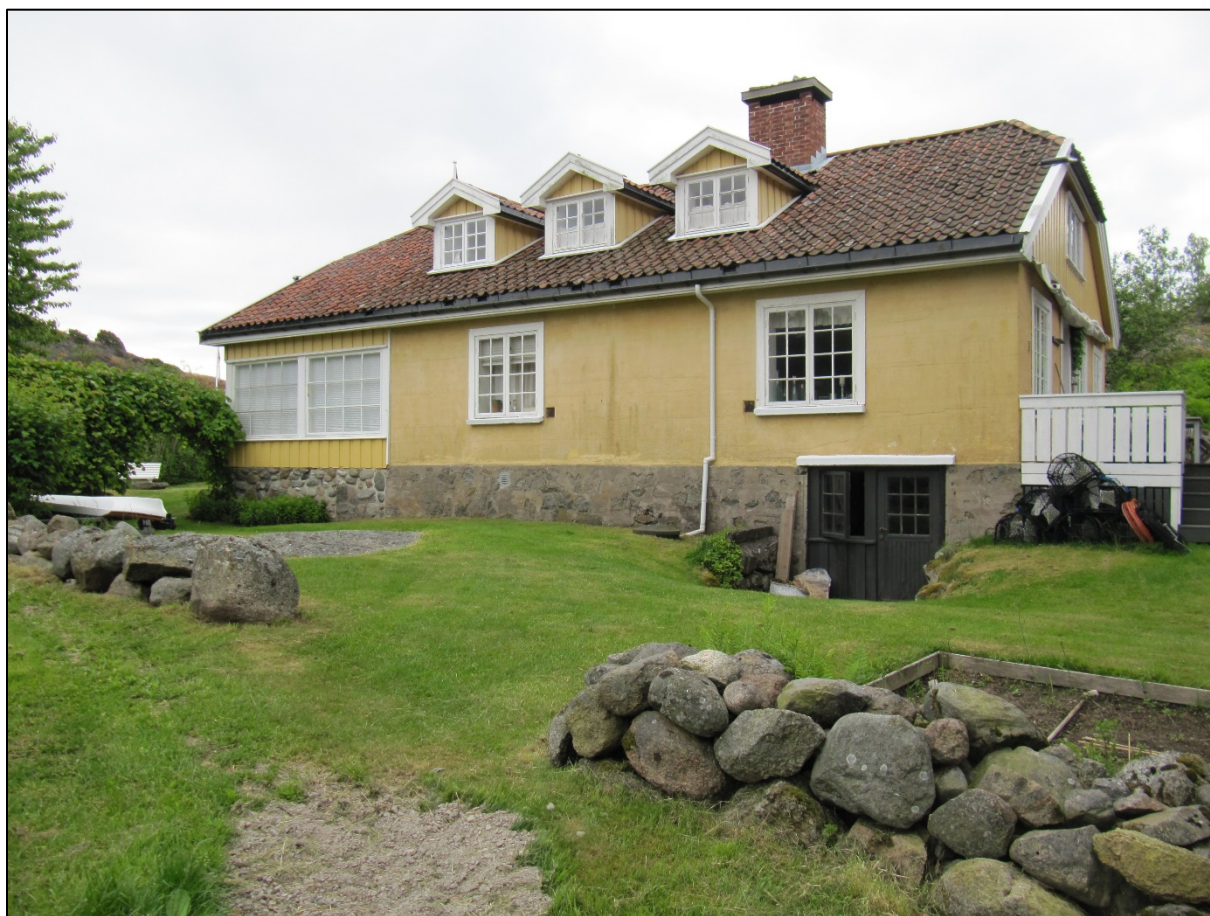
Svært lunt mot sørvesten i et hjørne innunder åsen ligger det som tidligere var låven (bygning 11 ID 271250-0). Hovedretningen er øst-vest. De utvendige målene for den nå gulmalte bygningen er ca. 10,5x10 m (105m²). Den er i ettertid blitt forlenget mot øst (ca. 4 m) i full bredde. Grunnmuren er bygd i bruddstein med sement som bindemiddel. Den eldre del av grunnmuren er blitt pusset utvendig med sement. Det er derfor noe vanskelig å bestemme antallet skift, men det kan se ut til å være ett skift i sør og tre i nord der terrenget helle nedover. I bygningens vestre del er en kjeller – trolig opprinnelig

Figur 68: Vasskalven. Den tidligere låven, bygning 11 ID 271250-0, sett fra nordnordvest.

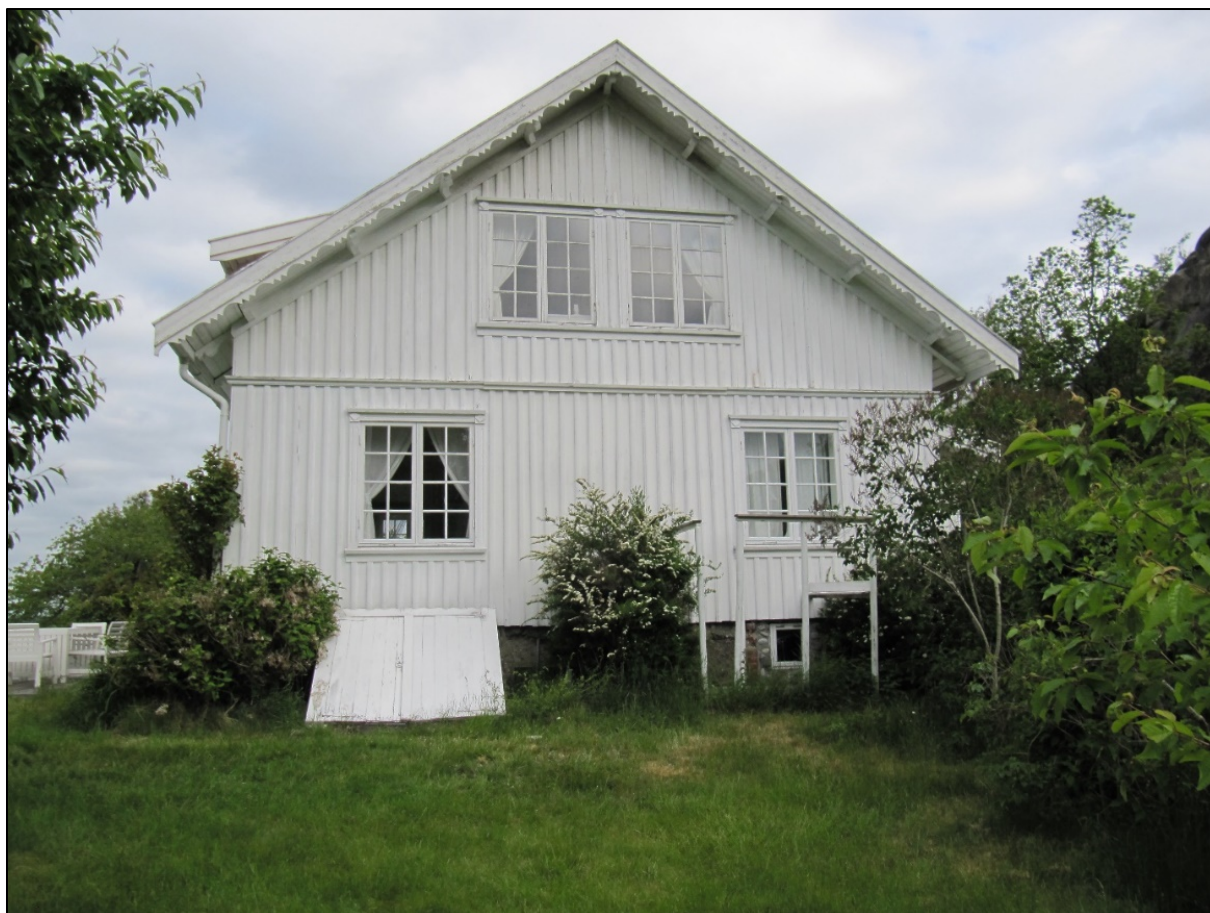
Ca. 40 m øst for låven ligger hovedhuset (bygning 12, ID 271252-0), en hvitmalt bygning med hovedretning nordvest-sørøst. Den har de utvendige målene ca. 9,5x5,4 m (51,3m²). Grunnmuren er bygd av i all hovedsak bruddstein i to til tre skift, avhengig av terrengets helning. Nær det sørvestre hjørnet på sørsida er det en skrå kjellerlem ut fra veggen, av det eldre slaget.

Figur 69: Vasskalven. Bygning 12 ID 271252-0, bolighuset i det som trolig er det eldste gårdstunet på øya

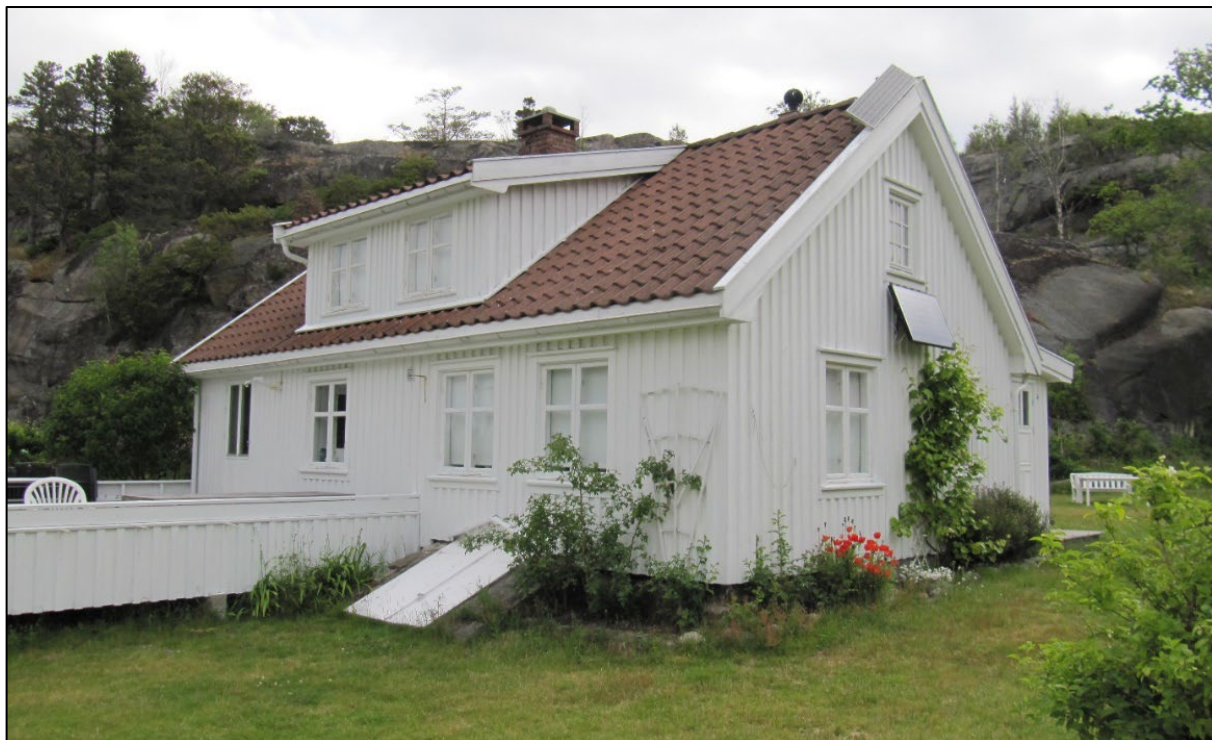
40 m nordvest for bygning 12 ligger et annet, mulig eldre tun. Kartet fra 1902 antyder dette ved å plassere to firkant-symboler like ved hverandre i dette området. Hva som nok var bolighuset (bygning 14, ID 271246-0) er nå en hvitmalt, rektangulær bygning med hovedretning nord-sør. Den utvendige målene er ca. 11,0x6,3 m (67,8m²). Grunnmuren er bygd av i all hovedsak bruddstein i to skift. Nær det sørvestre hjørnet på vestsida er det en skrå kjellerlem ut fra veggen, av det eldre slaget. Ca. 9 m fra selve bygningen mot nordvest dekker et par skiferheller over noe (ca. 2,5x2,5 m), trolig en tidligere brønn ID 271247-0.

Figur 70: Vasskalven. Bygning 14 ID 271246-0 er bolighuset i det som trolig også var en eldre bosetting, rett nord for bygning 12.

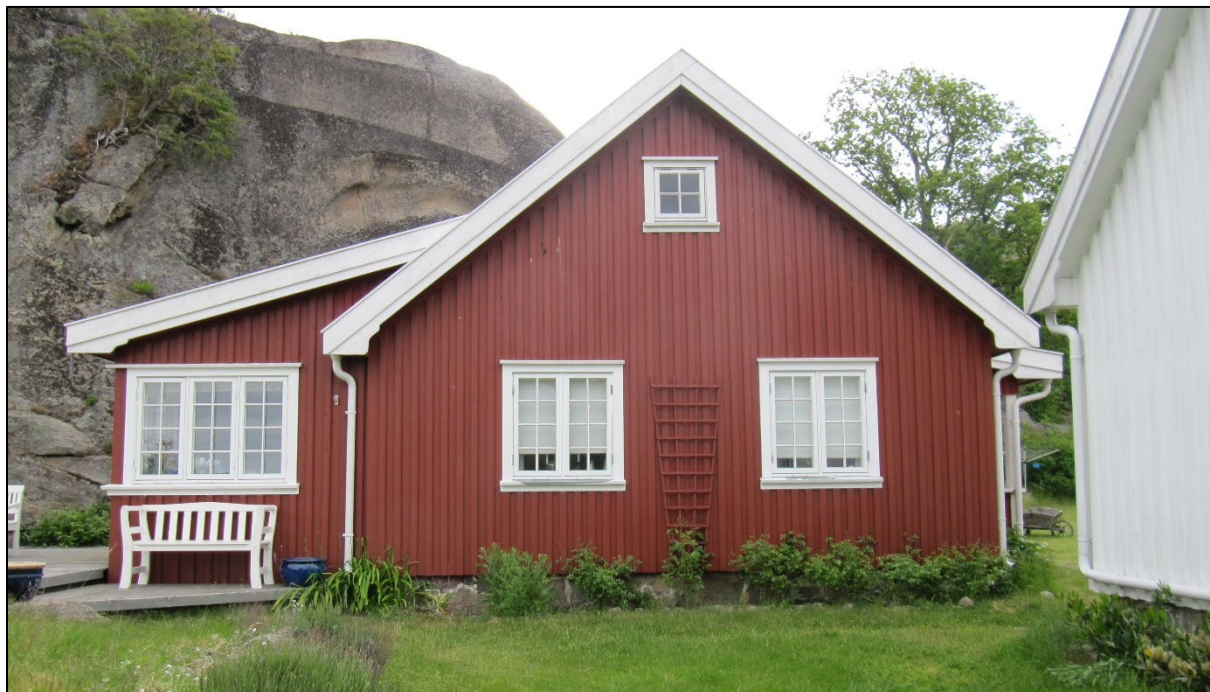
Nær vegg i vegg med bolighuset, kloss opp i den bratte åssida i øst, ligger hva som nok var et uthus (bygning 15 ID 271244-0). Den nå rødmalte, nær kvadratiske bygningen har de ytre mål ca. 6,9x6,3 m (43,5m²) med lengderetning øst-vest. Grunnmuren er bygd av i all hovedsak bruddstein i to skift.

Figur 71: Vasskalven. Bygning 15 ID 271244-0 som trolig var uthus til bygning 14.

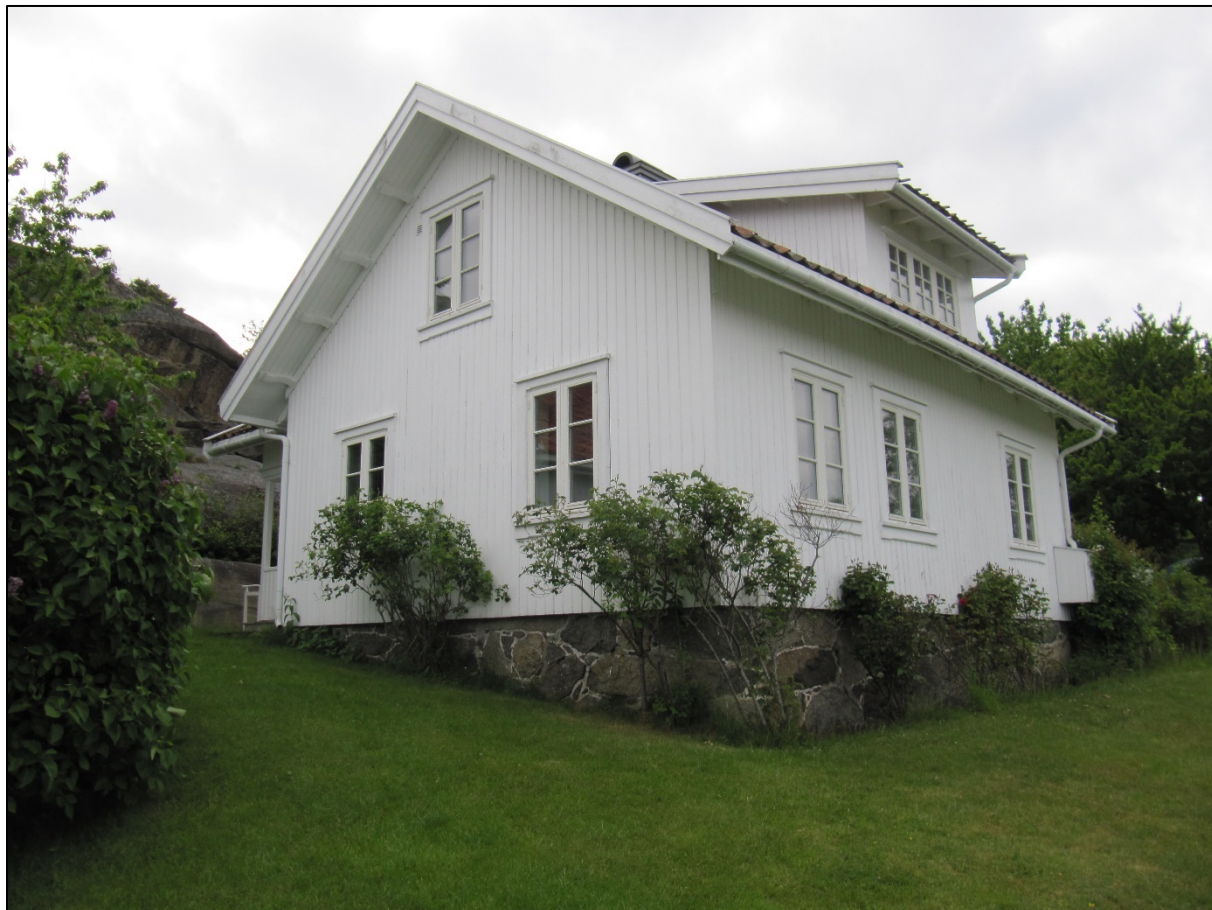
I nord, i ei bukt for enden av den vestre glova over Vassholmen, ligger to bygninger som utgjør et tun (1902-kartet har et firkant-symbol her). Det hvitmalt bolighus (bygning 20 ID 271240-0) har rektangulær grunnplan med hovedretning nordvest-sørøst. Grunnmuren er bygd av i all hovedsak bruddstein. Den står i hellende terreng, og mot nordvest er muren i tre skift av stort sett stor stein. Mot øst har den ett til to skift. Bygningen har trolig krypkjeller, siden den er bygd i en skråning.

Figur 72: Vasskalven. Bygning 20 ID 271240-0, bolighus i et mindre tun, sett fra nordvest.

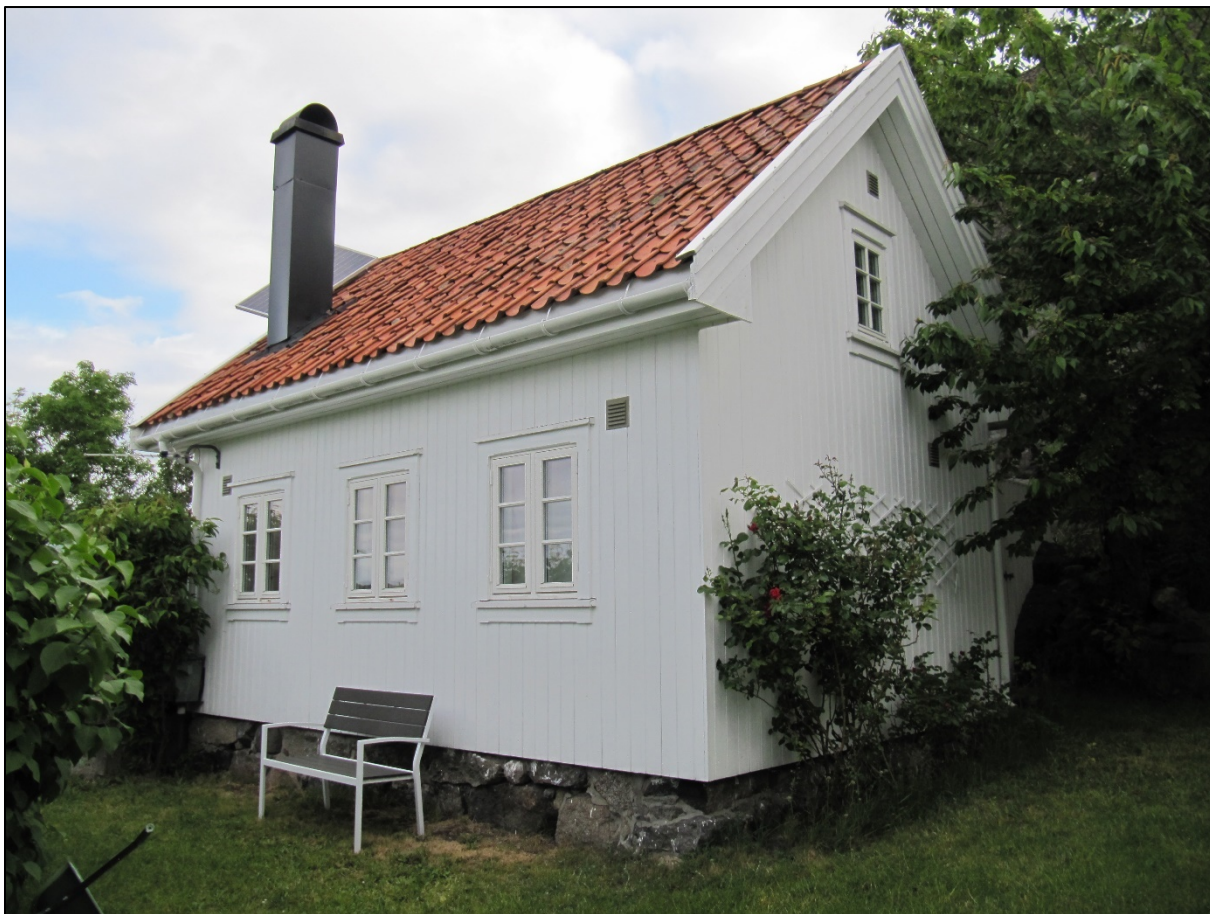
3 m mot nord og noe nærmere fjellveggen i øst stor en hvitmalt, rektangulær bygning (her betegnet 20B ID 271239-0) med hovedretning nordvest-sørøst. Den har de ytre mål ca. 5,8x4,0 m (23,2m²). Grunnmuren er bygd av i all hovedsak mellomstore bruddstein i to skift.

Figur 73: Vasskalven. Bygning 20B ID 271239-0, trolig uthus til bygning 20, sett fra sørvest.

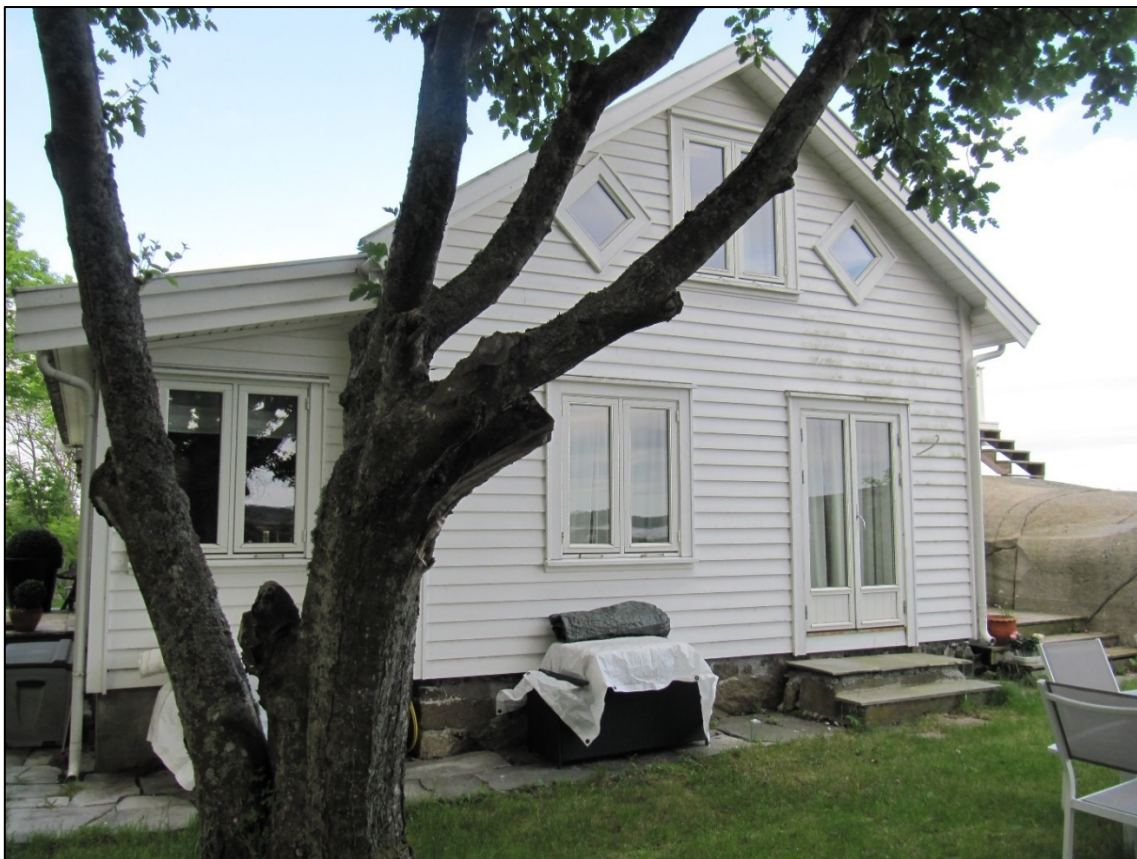
Bygning 30 ID 271236-0, som er den sørligste av de to bosettingene, er nå en hvitmalt bygning med rektangulær grunnplan og hovedretning nord-sør. Den er påbygd i ettertid i nær husets fulle lengde mot øst. Den opprinnelige bygningens ytre mål er ca. 10,7x5,2 m (55,6 m²). Grunnmuren er bygd av i all hovedsak mellomstore bruddstein i to til tre skift. Om lag midt på sørveggen er det nedgang til en kjeller. 30 m sør for huset er det en eldre steinsatt brønn med støpt plate over. Platas diameter er 1,8 m.

Figur 74: Vasskalven. Bygning 30 ID 271236-0 sett fra nordnordøst. Den har trolig vært for en strandsitter med livsgrunnlaget knyttet til sjøen.

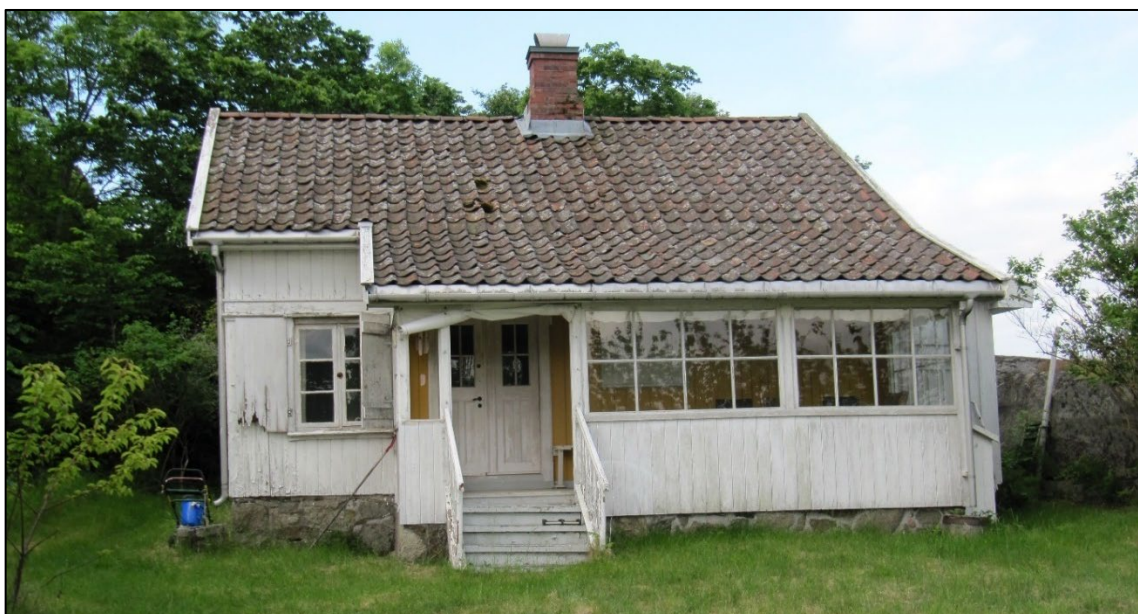
Bygning 31 ID 271235-0 er den nordligste av de eldre bygningene på Vasskalven, nå et hvitmalt hus med rektangulær grunnplan med hovedretningen øst-vest. Grunnmuren er bygd av i all hovedsak mellomstore og enkelte større bruddstein i to til tre skift, avhengig av steinenes størrelse. Det er mulig den har krypkjeller, men i så fall tilgjengelig kun innenfra gjennom en kjellerlem.

Figur 75: Vasskalven. Bygning 31 ID 271235-0 sett fra nordnordøst. Den har trolig også vært for en strandsitter med livsgrunnlaget knyttet til sjøen.

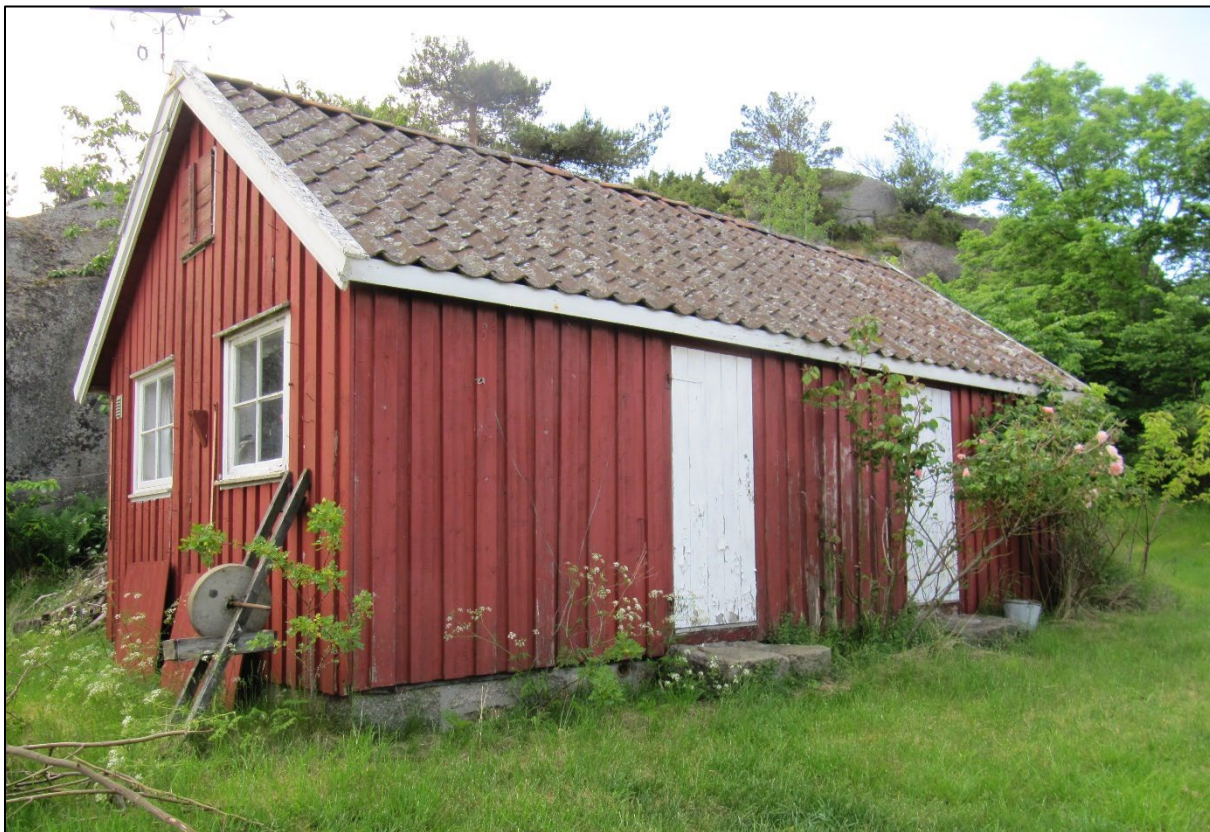
Ca. 4 m nord for huset og nærmere fjellveggen i øst står et mindre, rødmalt uthus ID 271234-0. Det har rektangulær grunnplan med de ytre mål ca. 7,2x4,0 m (28,8m²) og lengderetning nordøst-sørvest. Grunnmuren er bygd av i all hovedsak mellomstore bruddstein i to skift.

Figur 76: Vasskalven. Bygning 31B ID 271234-0 sett fra nordvest. Den var trolig uthus til bygning 31.

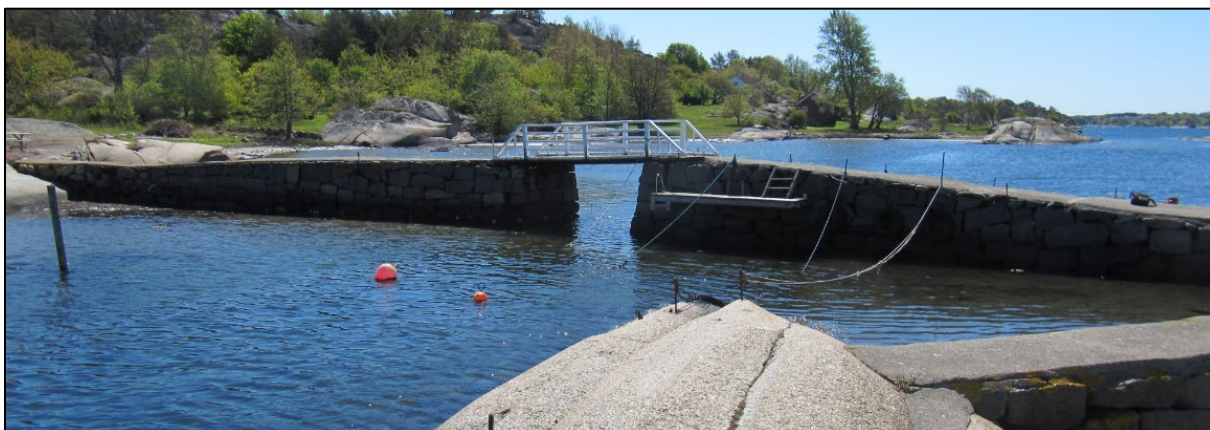
I bukta ut for det gamle gårdstunet i vest er det lagt ned et stort arbeide i å bryte stein til bygging av moloer og bryggeanlegg mellom Vassholmen og en liten holme 40 m vest for øya. Dette har skapt ei svært god havn for båter og mindre skip, og det finnes da også et antall kraftige jern i svabergene for fortøyning av større båter i dette smale sundet. Steinen er minert ut i nærliggende svaberg.

Figur 77: Vasskalven. Deler av brygge- og moloanlegget vest på øya, ID 271290-0. Steinene er til dels minert ut på skjærene anlegget er tilknyttet, og delvis fra svaberg inne på øya.

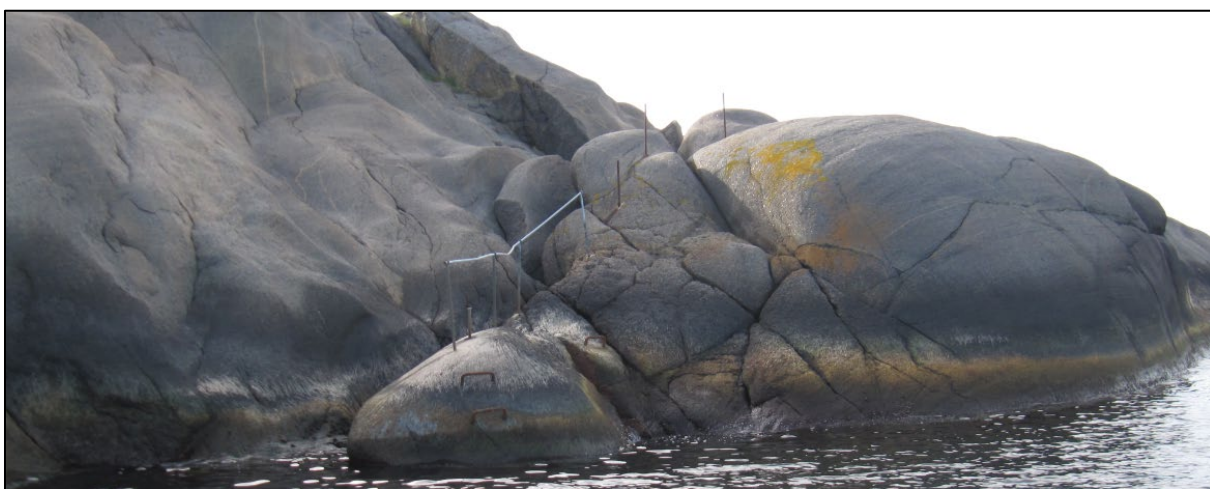
Figur 79: Østre Bustein. Ilandstigningsanlegg ID 271291-0.

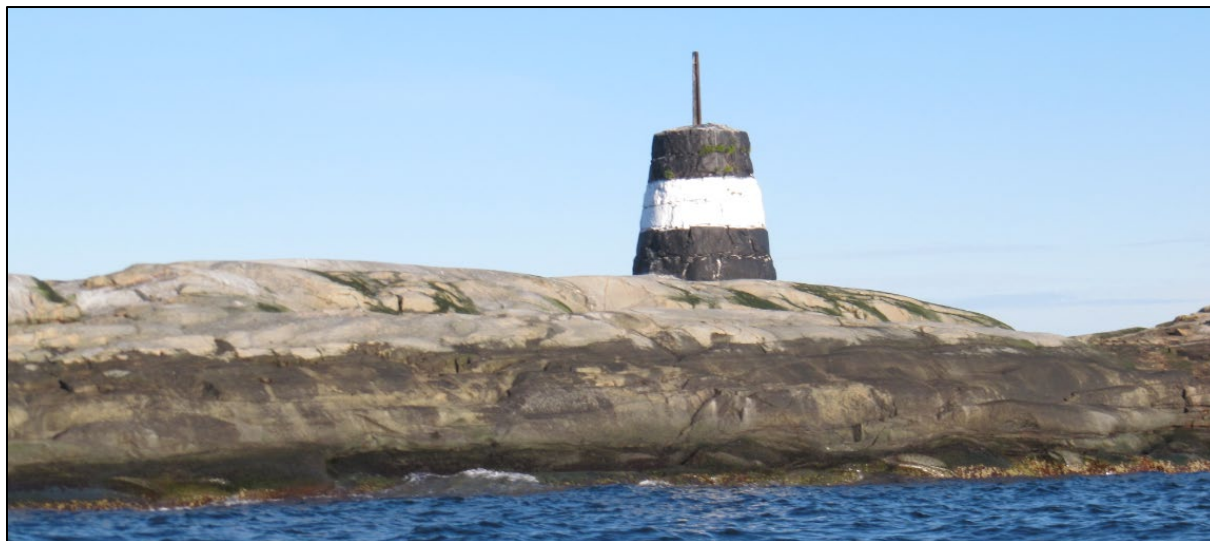
Det finnes et antall større og mindre holmer og skjær i området rundt de to Busteinene: Pusane, Svarten, Store og Lille Fjærskjær, Melleskjær, Kringlene og Selskjæra. Kun på Svarten ble det registrert et kulturminne. Dette er et av de gamle sjømerkene, en steinvarde med hvitt «magebelte», altså et fastmerke som markerer småskjær, ID 271292-0.

Figur 80: Svarten. Gammelt sjømerke av stein, ID 271292-0.

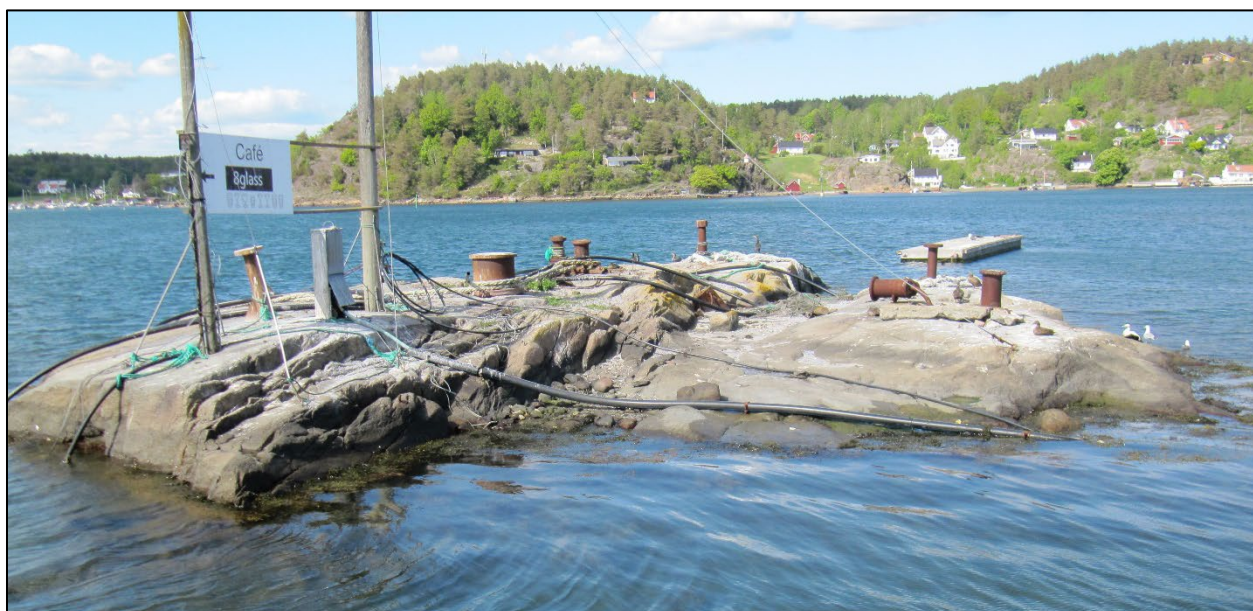
Figur 81: Terneskjæra: På det minste skjæret står et stort antall fortøyningsbolter, ID 271360.

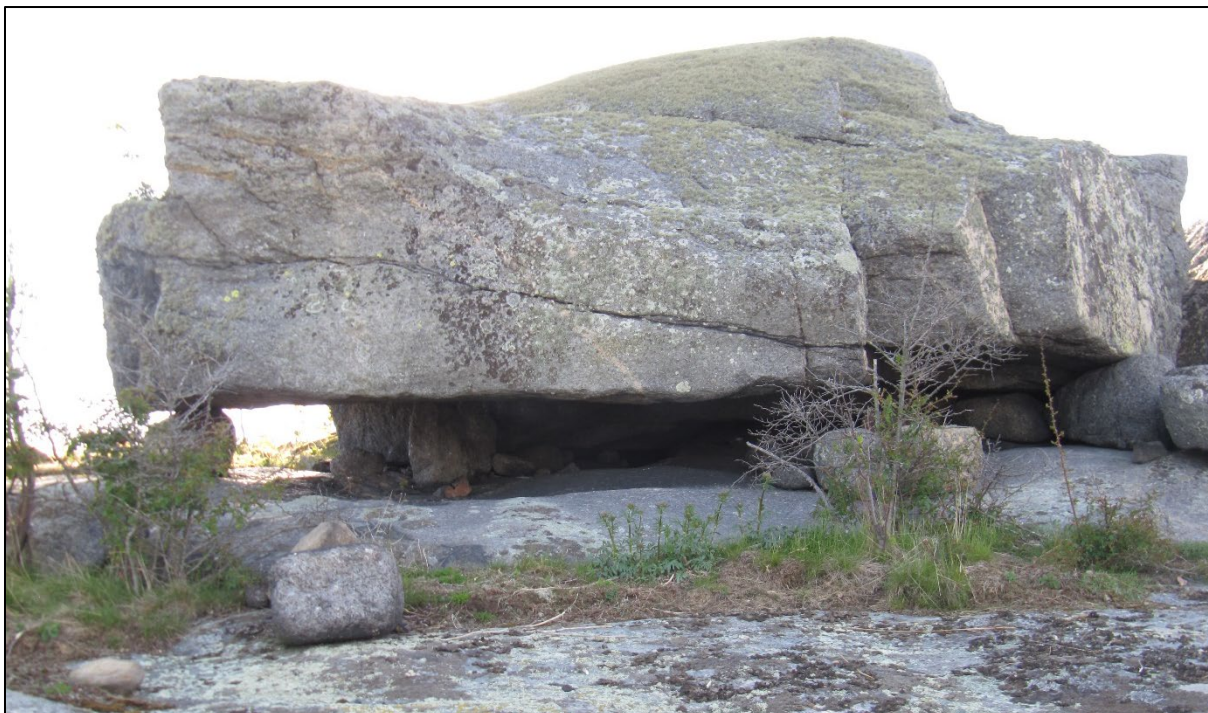
På Store Fjærskjær ligger et fenomen som vel neppe kan kalles kulturminne, men som er interessant selv om det ikke er menneskeskapt. Det gjelder ei stor steinblokk ID 271293-0 som ligger på svaberget helt nordvest på øya. Helt ytterst under blokka ligger en stor stein som forhindrer at den vipper over. Dermed dannes et stort, tørt rom under blokka. Dette rommet har nok vært benyttet av jegere og fangstfolk som overnattingssted. Det er svært lite vegetasjon på øya, men dersom folk har hatt sauer her ute, vil blokka vært et ypperlig natteleie.

Figur 82: Store Fjærskjær. Ei øy med et utmerket tilbud for overnatting for jegere og fangstfolk ID 271293-0.

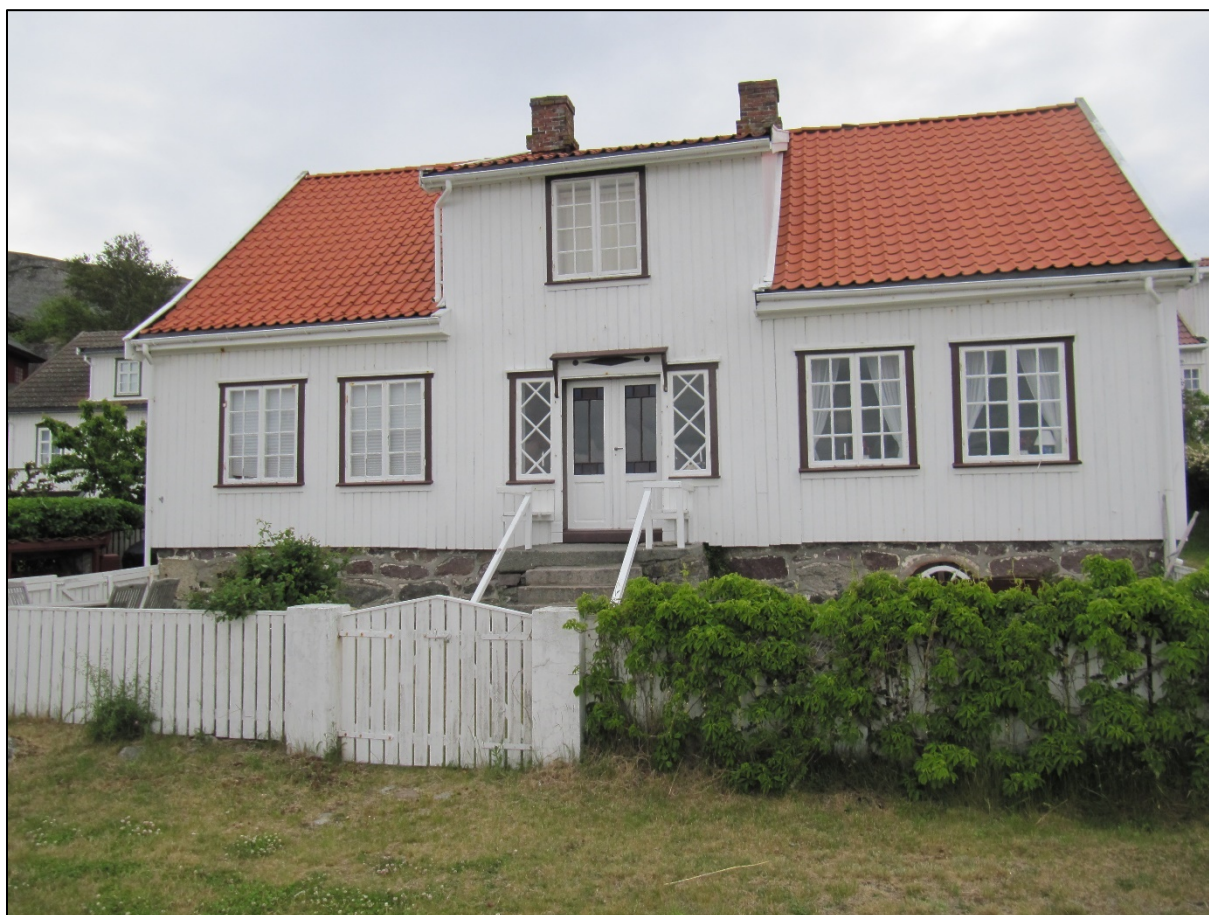
Bygning 8 har rektangulær grunnplan med lengderetning nord-sør. Grunnmuren er bygd av strandstein, men også noe lokal bruddstein. Grunnarealet er om lag 13x9 m (117m²). Bygningen ser ut til å ha kjeller under hele. Mot vest er den øverste steinen i trappa ei gedigen helle av larvikitt. Arkene mot øst og vest er nok yngre påbygg.

Figur 87: Sandø. Bygning 8 ID 271295-0 sett fra vest. I grunnmuren er det to vinduer mot sør, begge rundbuede i overkant. Dette tilsier, sammen med bygningens øvrige stiltrekk, en datering til midten av 1800-tallet.

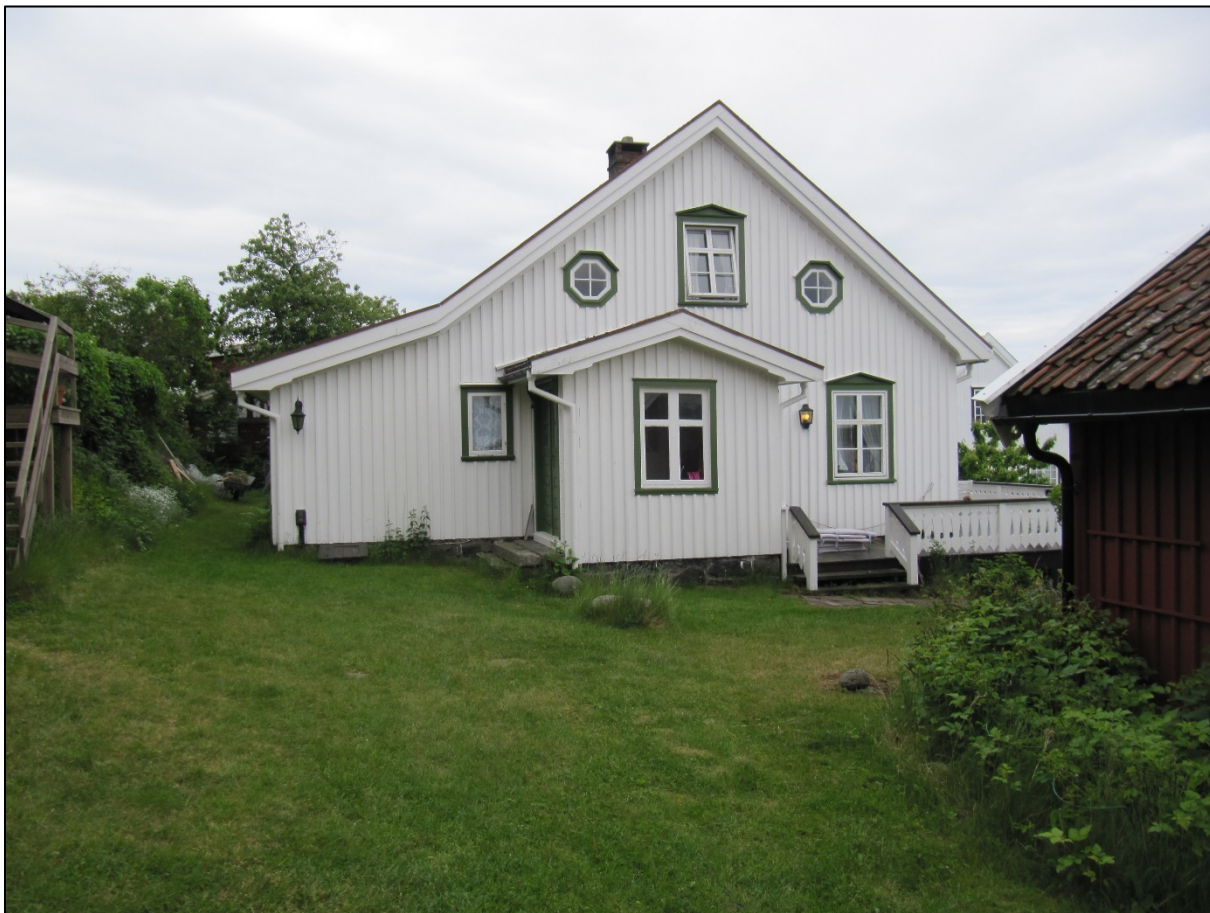
Bygning 7 ID 271297-0 har rektangulær grunnplan med hovedretning nord-sør. Grunnmuren er bygd av noe større bruddstein og strandstein. Grunnarealet er om lag 10x7 m (70m²). Huset er utvidet mot øst, samt tilført et lite inngangsparti.

Figur 88: Sandø. Bygning 7 ID 271297-0 sett fra nord.

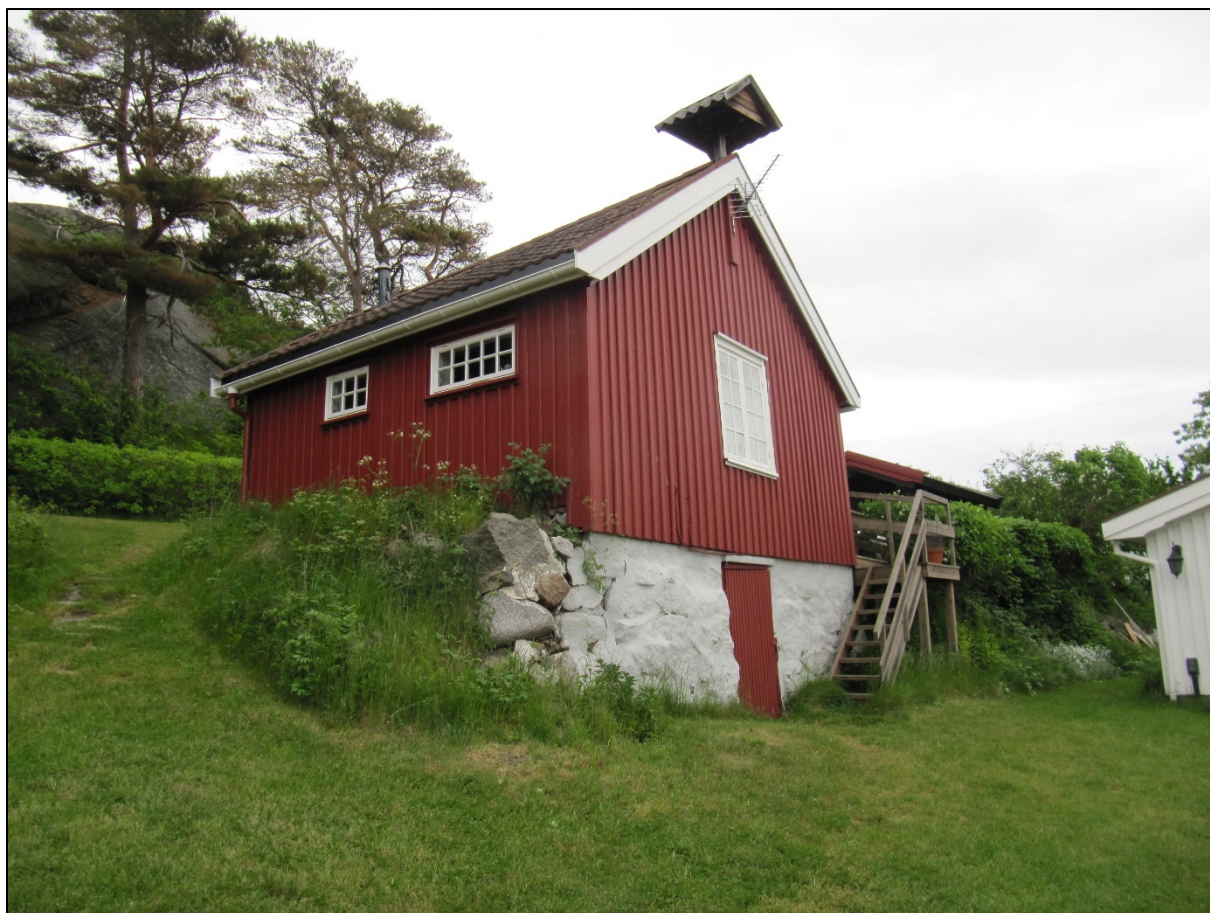
Figur 89: Sandø. Uthuset bak bygning 6C ID 271298-0, (her betgnet 6B). Også dette er yngre enn 1812.

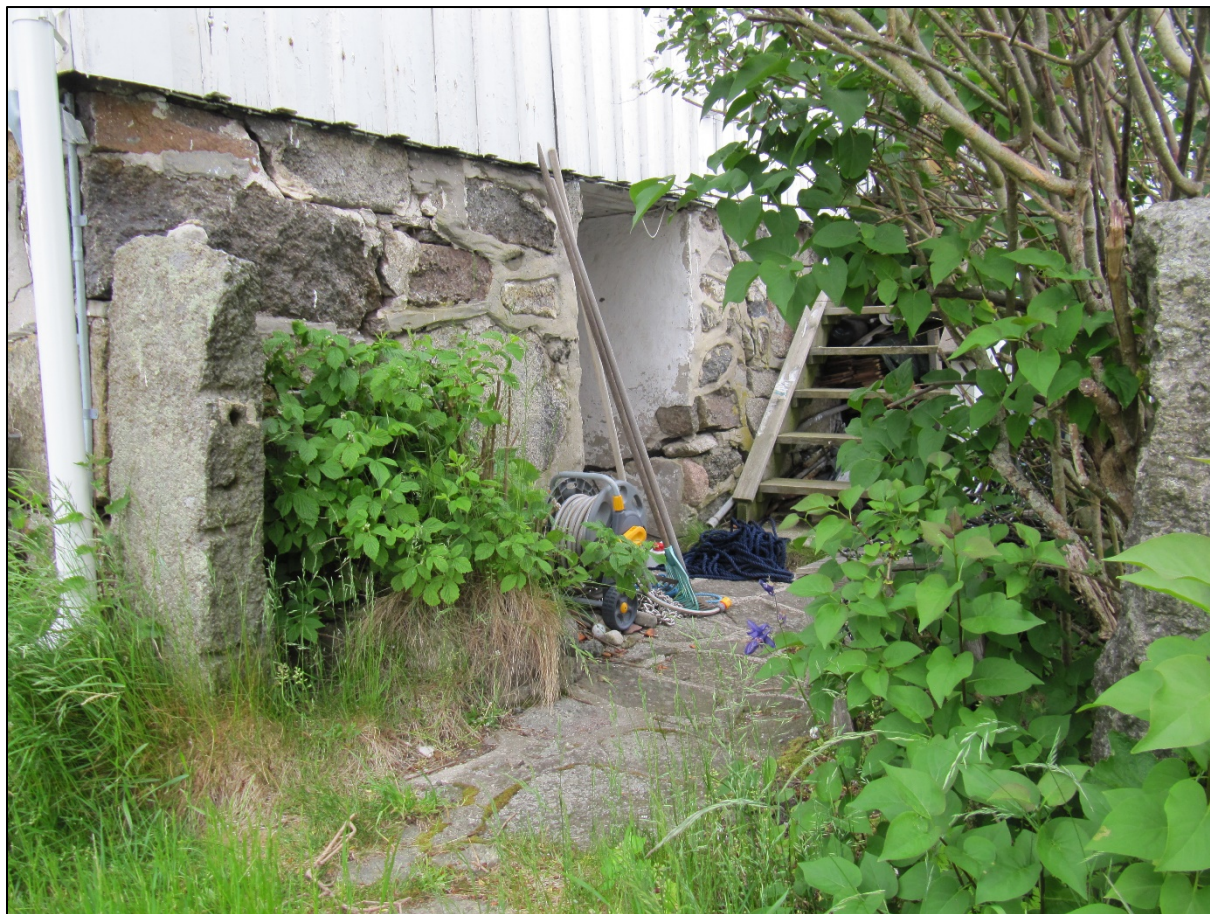
Bygning 9 ID 271300-0 er den siste i dette området som kan være bygd før 1812, dersom den skulle være identisk med den sørligste av bygningene på kartutsnittet. Den ligger litt tilbaketrukket oppe i skråningen og har som de øvrige lengderetning nord-sør. Grunnmuren er bygd av mye stor bruddstein og noe strandstein, og den har kjellerinngang fra sør ved nordvesthjørnet. Grunnplanet er om lag 13x7 m (91m²). Trolig er det kjeller under hele bygningen. Kraftige, utminerte portstolper står innved kjelleren ved nordvesthjørnet.

Figur 90: Sandø. Nordvesthjørnet av bygning 9 ID 271300-0. Huset har store likheter med nabohuset i nord bygning 8, og kan være av samme alder.

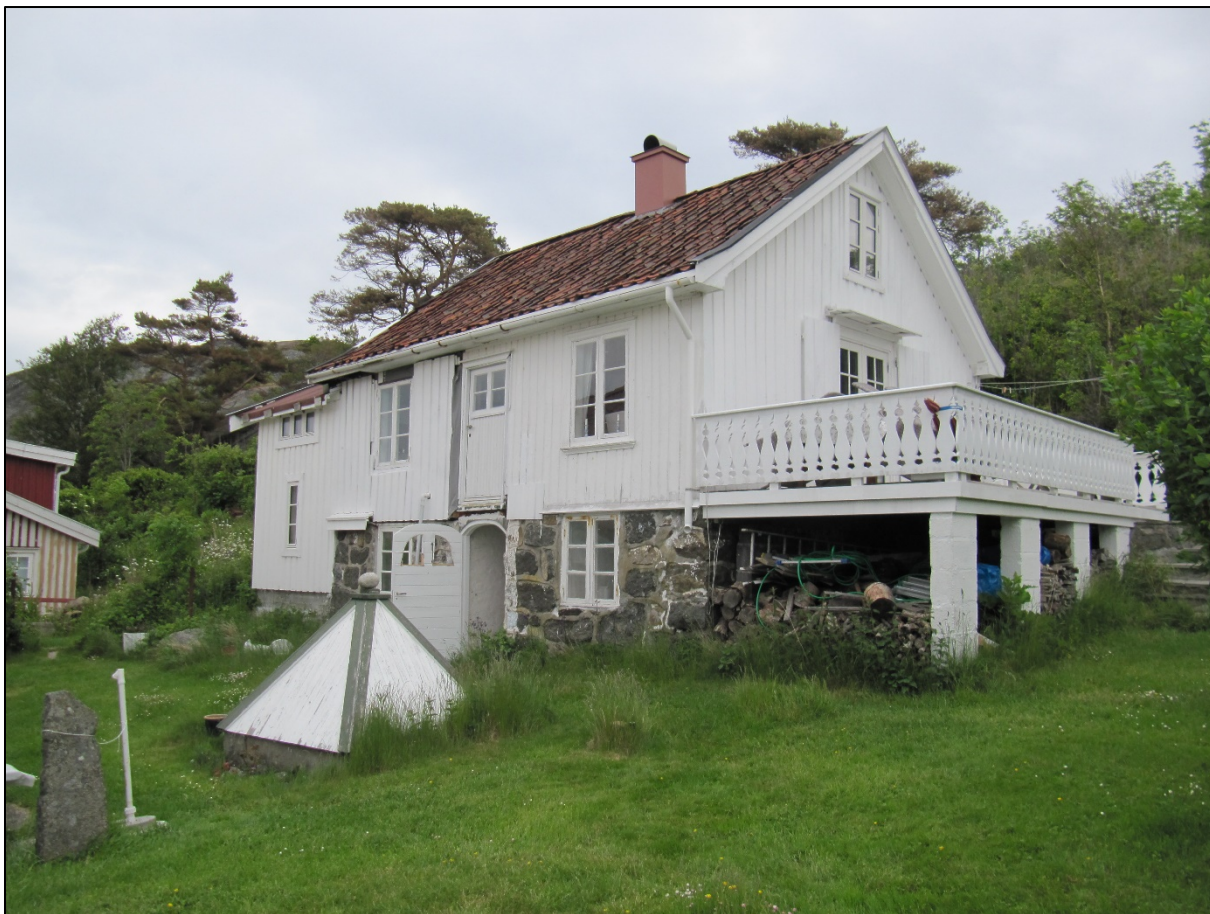
Oppe i skråningen rett øst for bygning 9 ligger bygning 9C ID 271301-0. Dette *kan* være et eldre uthus, men det er uansett yngre enn 1812, i og med at det ikke er inntegnet på kartet fra dette året. Bygningen har rektangulær grunnplan med hovedretning nord-sør og et anslått opprinnelig areal på 7x6 m (42m²). Grunnmuren, som er høyest mot vest på grunn av terrengfallet, er for det meste bygd av bruddstein, men også med noen kløyvde strandstein. Mellom de to bygningene 9 og 9C ligger et hvitt, pyramideformet brønnhus. Brønner til et hus tyder på at bosettingen er av en viss alder.

Figur 91: Sandø. Bygning 9C ID 271301-0 sett fra sørvest. Den høye grunnmuren tyder på at det er kjeller under hele bygningen.
