Rapport fra registrering av kulturminner i Tjømeskjærgården 2018-2020

Kommune:	Færder	Område:	Øyer i Tjømeskjærgården
Rapportdato:	September 2020. Layout nov. 2020	Rapportansvarlig:	Jan Brendalsmo

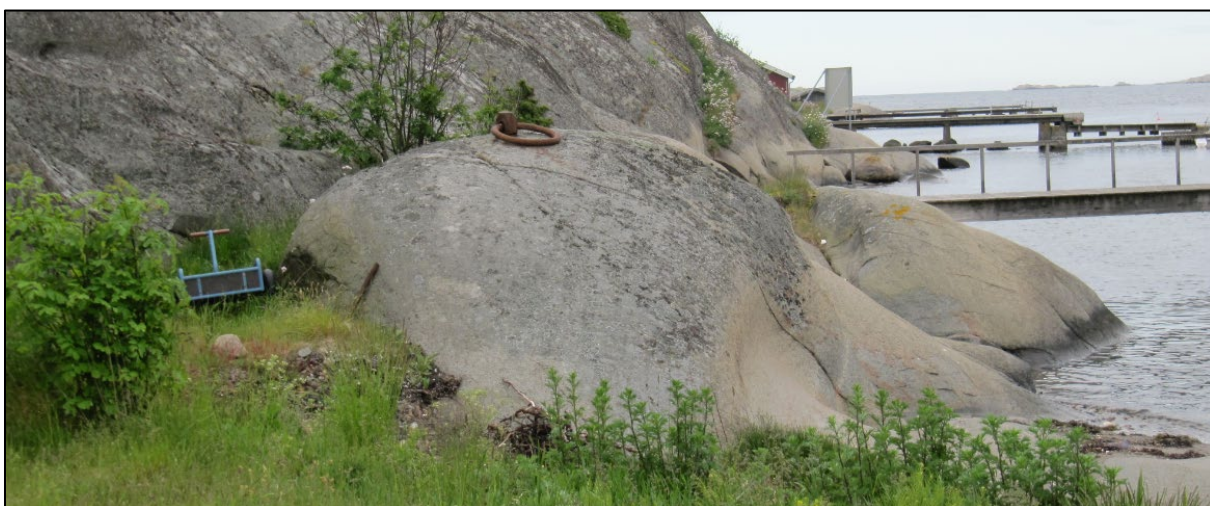
Figur 92: Drøye 40 m sørsørvest for bygning 9 er det satt ned en svært kraftig fortøyningsring i svaberget i strandkanten. Godt egnet for en større båt eller et skip ID 271303-0.

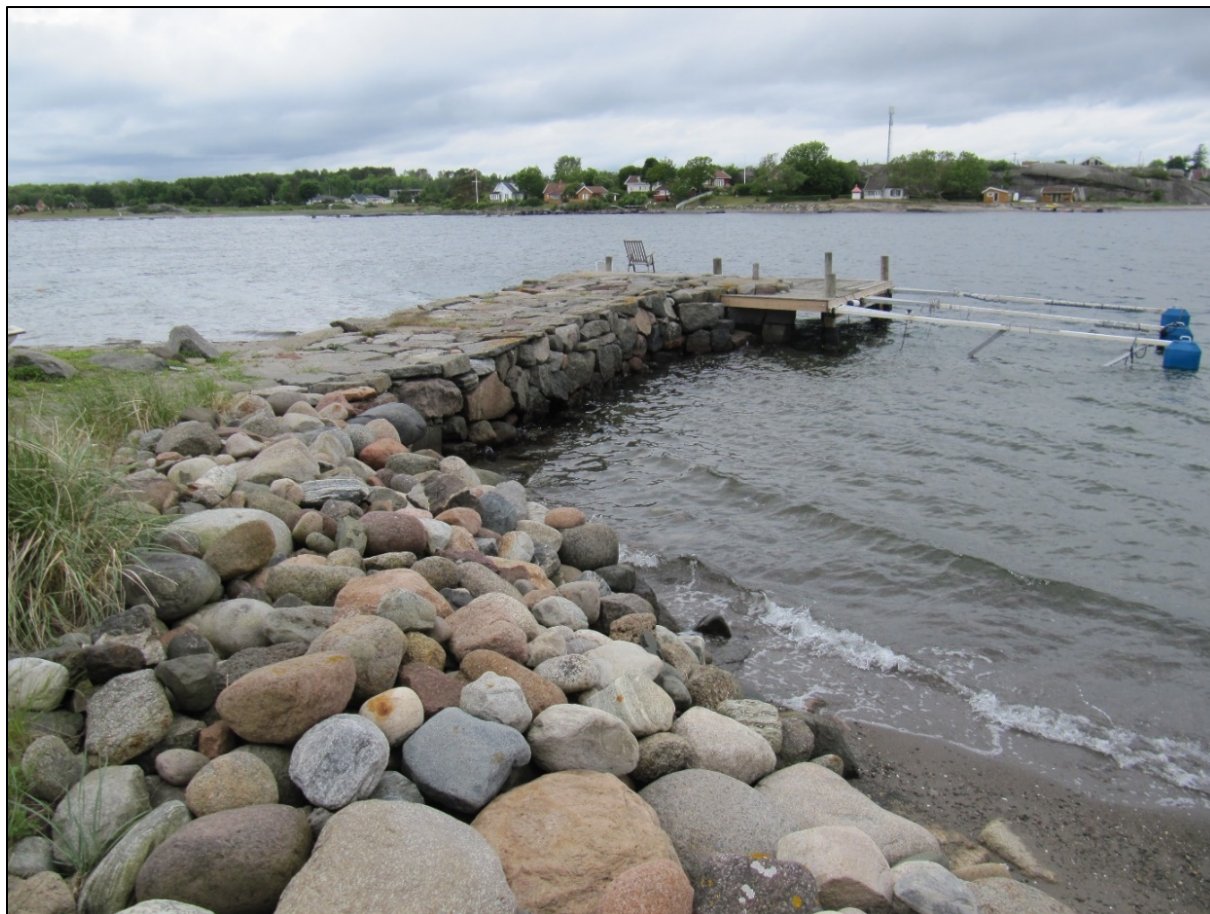
Figur 93: Sandø. På kartet fra 1812 er det tegnet inn brygger ut for de nåværende bygningene 6-8. Disse er meste sannsynlig de samme som ligger der i dag. På bildet den midtre av de tre. ID 271326-0

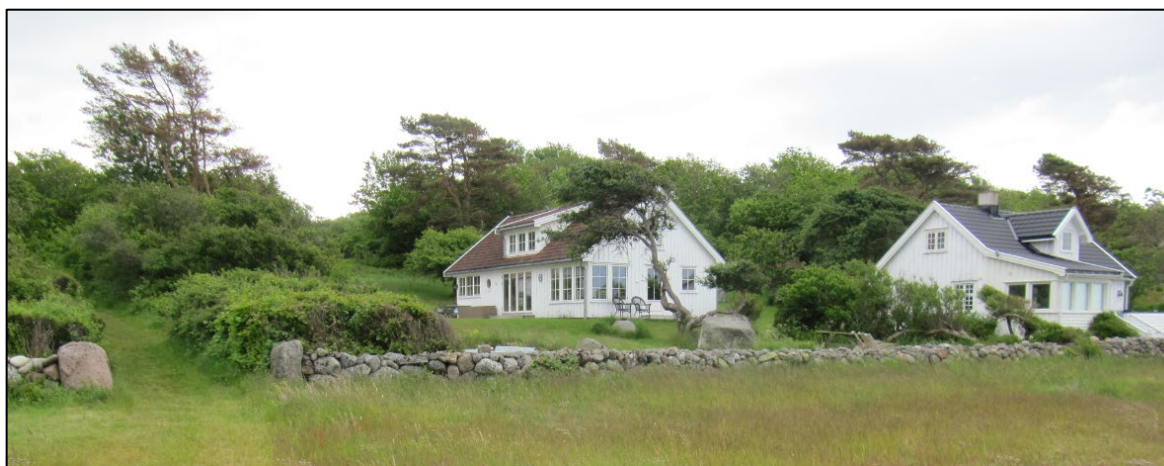
Den eldre bosettingen midt på øyas vestsida ligger rundt 300 m sør for den tettere bebyggelsen i nord, og dette er stedet der den andre bosettingen på Sandø ble avmerket i 1902. Nåværende bygning 15A ID 271305-0 er trolig identisk med den eldre bygningen. Den har opprinnelig rektangulær grunnplan med hovedretning nord-sør, og grunnarealet er om lag 9x7 m (63m²). Grunnmuren er bygd av en blanding bruddstein og strandstein i et noe stort format. Et steingardssystem rundt eiendommen avgrensar et område på om lag 82.012m², med innmark i den østre halvdel.

Figur 94: Sandø. Bygning 15A ID 271305-0, til høyre i bildet, sett fra nordvest.

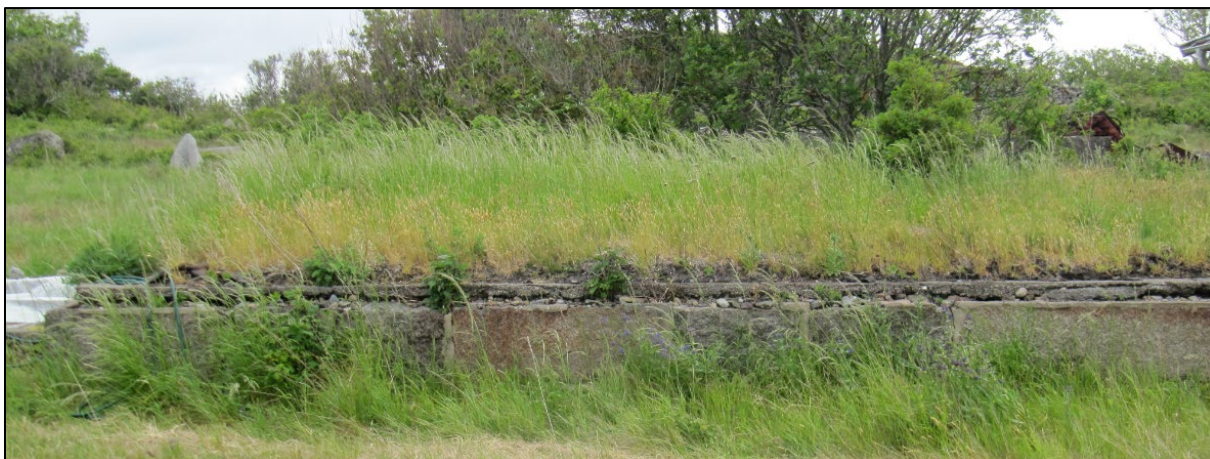
Den østligste tufta ID 271308-0 ligger inntil en nåværende driftsbygning tilhørende bygning 21, på driftsbygningens nordside. Den er noe vanskelig å avgrense, da den i ettetid har fått sementgolv, og da deler av en eldre grunnmur har fått påstøpt sement. I tillegg er deler av tufta svært gjenvokst. Fra eldre flyfoto (1938, 1959-79, 2002) ser det ut til at bygningen har flere byggefaser fram til den nåværende sto ferdig ved siden av den gamle mellom 2002 og 2007. Den eldste grunnmuren viser trolig en tilnærmet kvadratisk grunnplan med hovedretning øst-vest, og der målene kan være ca. 8,0x7,8 m (62,4m²). Den er bygd av rektangulære steinblokker som nok er utminerte.

Figur 95: Sandø. Bildet viser hva som må være den eldste grunnmuren ID 271308-0 i en driftsbygning som gjennom årene er blitt gjenbrukt. Sett fra vest.

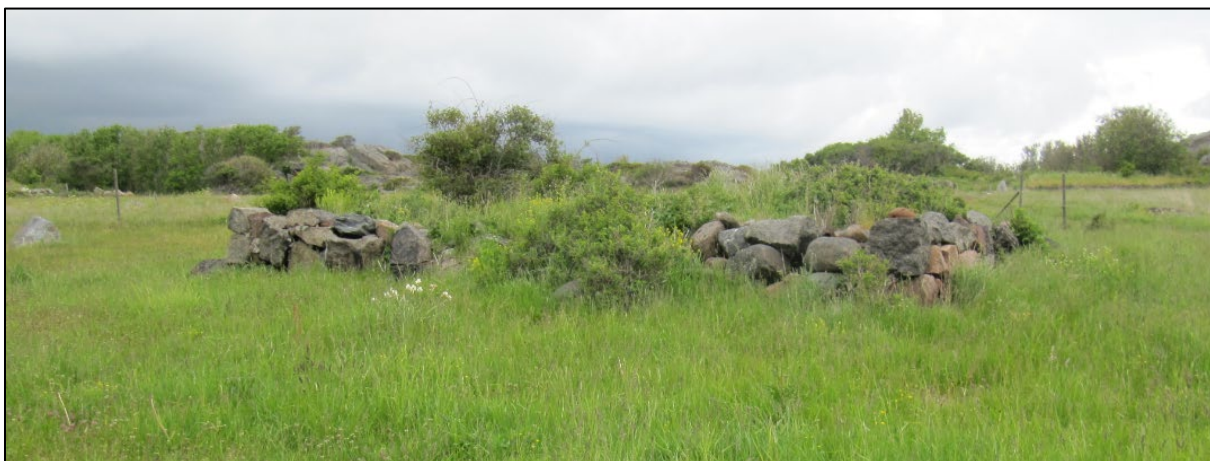
50 m vest for tufta for hva som nok tidligere har vært en driftsbygning, ligger tufta etter et bolighus ID 271306-0. Grunnplanen er rektangulær med hovedretning nordvest-sørøst. De utvendige målene ca. 10,2x6,2 m (63,2m²). Tufta er blitt brukt til dumpingplass for store steiner fra den omkringliggende innmarka, men det kan likevel se ut til at den har hatt krypkjeller i den nordre delen. Grunnmuren er bygd av en del store bruddstein og rund stein i to skift. Tufta ligger i et terreng som skråner svakt nedover mot sørvest, og her er murhøyden ca. 1 m. Det er spor av sement i fugene mellom steinene i det øverst skiftet. Midt på østveggen, ut fra denne, er det et ca. 2,7 m langt og 2,0 m bredt inngangsparti med trappetrinn lengst mot øst. På flyfoto fra 1959-1979 sto dette huset fortsatt.

Figur 96: Sandø. Hustufta nordvest for bygning 21 ID 271306-0, sett fra sørvest.

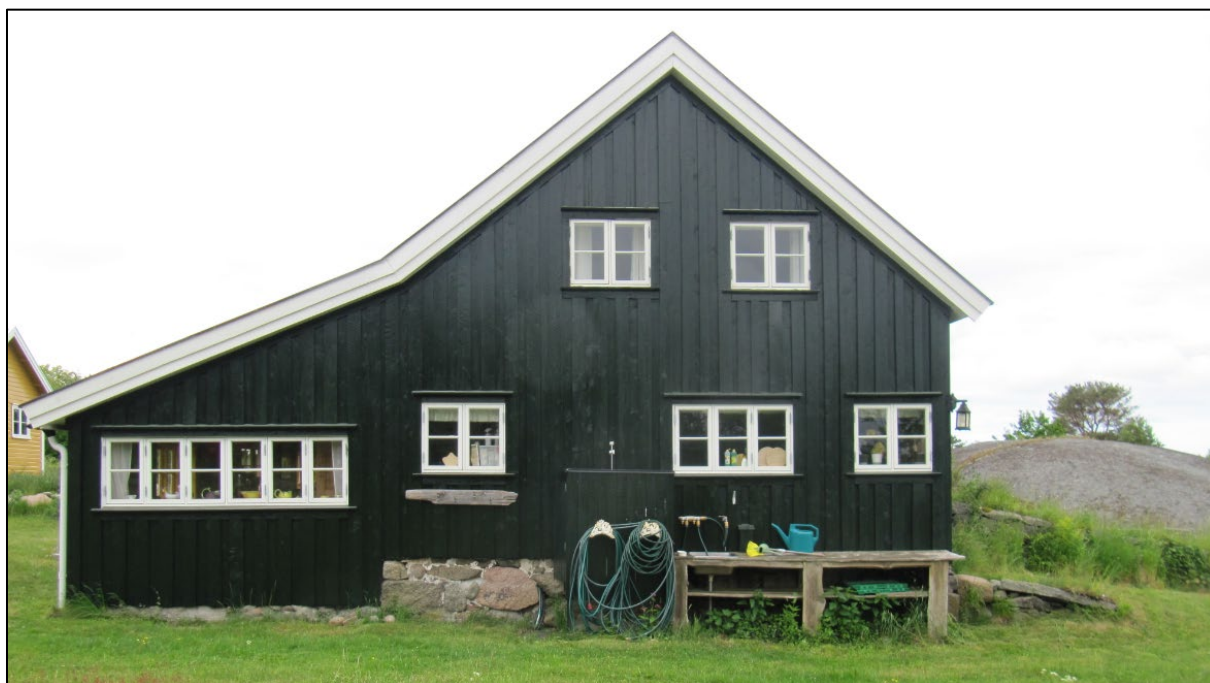
Tufta for den tidligere låven har hovedretning nord-sør, og mot øst er den påbygd i sin fulle lengde. Et inngangsparti er bygd til i sørvest nær hjørnet. Den gamle grunnmuren har rektangulær grunnplan med målene ca. 14,0x6,4 m (89,6m²). Inntil nordvesthjørnet fra vest går ei lav bro opp mot bygningen. På det høyeste er den i to steinskift. Den er 3 m lang og drøyt 2 m brei. Inntil denne på sørsida går ei annen låvebru. På det høyeste er den i tre steinskift i større steiner enn i den mindre brua, og med største høyde ca. 1 m. Denne brua svinger lett mot sørvest, slik at den utvendige sida mot nord er ca. 12 m lang, mot sør ca. 8 m lang. Den er ca. 2,6 m brei innved veggen, ytterst ca. 3,7 m.

Figur 97: Sandø. Bygning 10 ID 271304-0, en ombygd, tidligere låve, sett fra nord. De to låvebruene til høyre i bildet

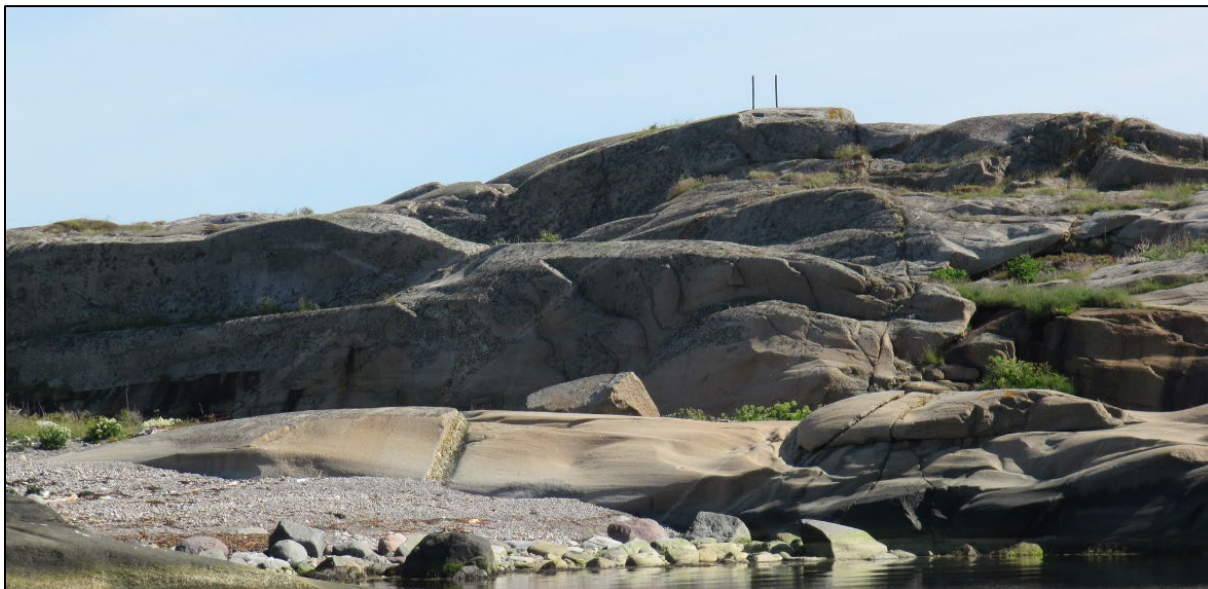
Rett opp og øst for den samme bukta, på det høyeste punktet på svaberget, 67 m nordøst for fortøyningssteinen, står to jernstenger. Jernstengene er trolig del av det varslingsystemet som krigsmerkevesenet satte opp rundt 1900, og som vi finner utplassert også på øyer som Reiaen (se denne), Burø og flere andre.

Figur 98: Sandø. Nok et av krigsmerkevesenets jernstenger fra tida rundt 1900 ID 271316-0. Sett fra vest.

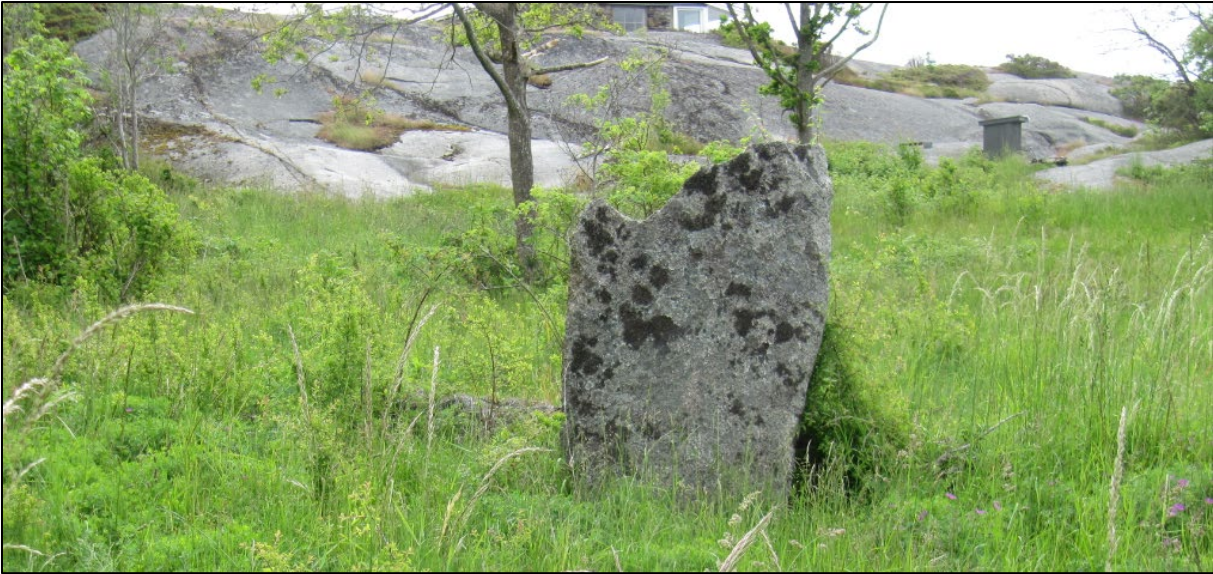
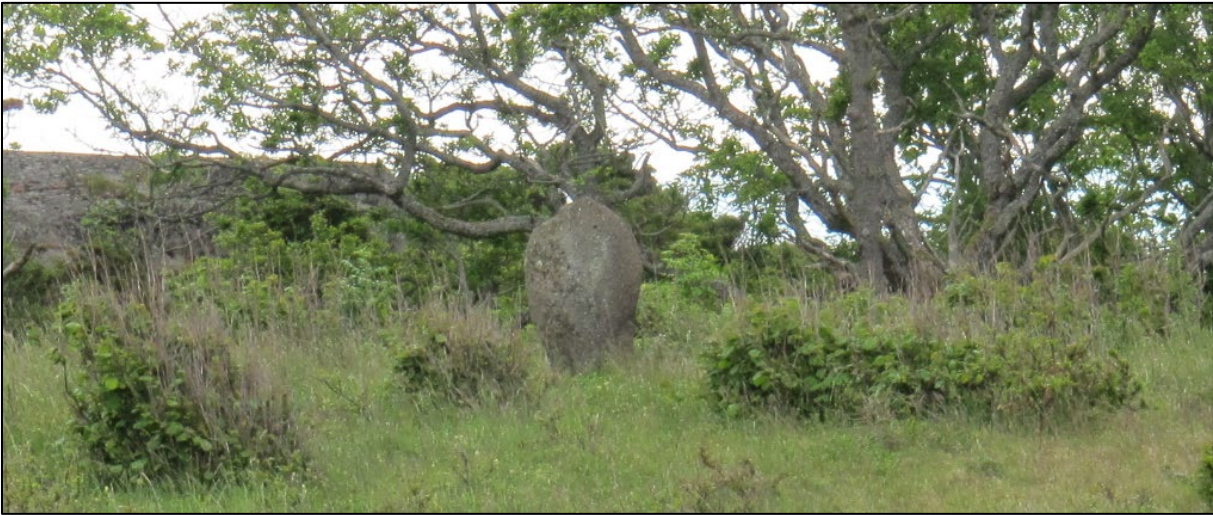
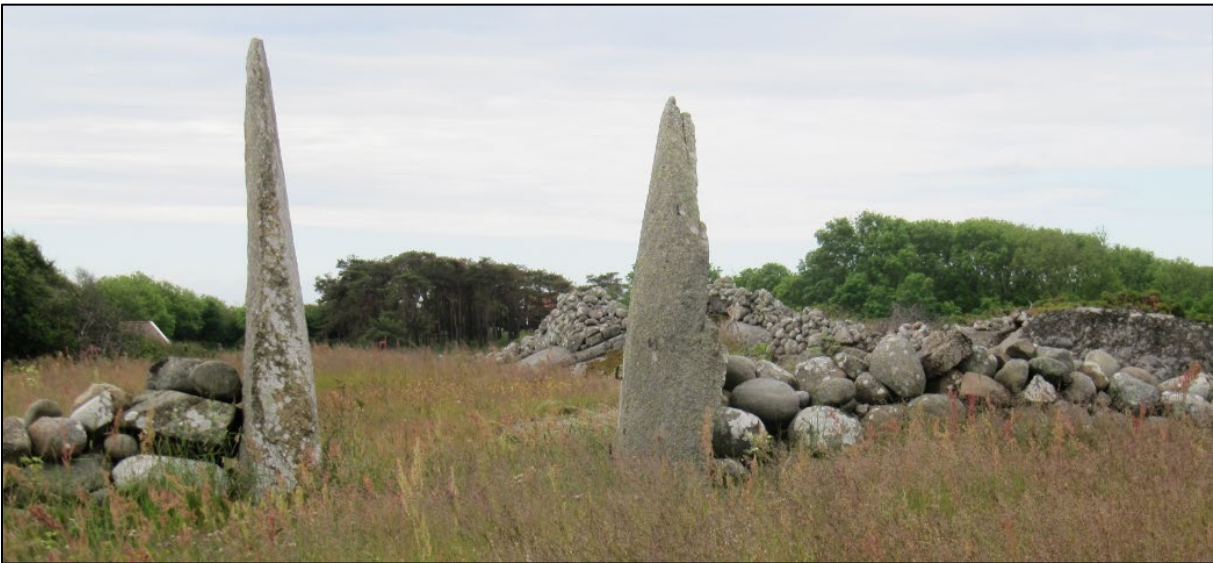
Et spesielt fenomen som skiller Sande fra de andre større øyene i Færderskjærgården er en forkjærlighet for bautaer. Fire-fem slike frittstående bautaer ble observert rundt om på øya, og det var knapt en åpning i en steingard uten markante portstolper i stein. Nedenfor gis fire eksempler: de to første viser frittstående bautaer, det tredje portstolper, det fjerde en kombinasjon av rullesteinsportstolper og en frittstående bauta.

Figur 99: Sandø. 4 bilder av eksempler på bautaer og portstolper rundt om på øya.

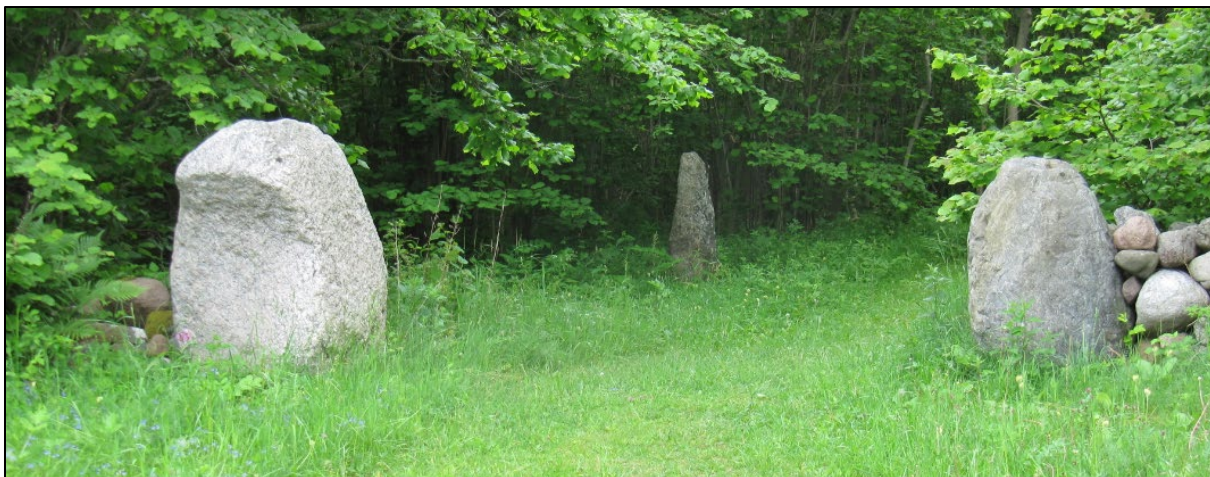
En første tanke ville kunne være at her har vi å gjøre med gravminner fra jernalderen (hvor er eventuelt runeinnskriftene?). Men Sandø er ikke stedet for en omfattende bosetting i jernalderen. Hva da? En mer sannsynlig forklaring er all brytingen av stein til grunnmurer. Når en åpner et nytt brudd, må en gjerne først flette av den avrundede overflaten for å komme ned i fjellet der en kan ta ut mer eller mindre rektangulære blokker. Disse bautaene kan være nettopp slike første flak. Hvorfor noen har tatt seg bryet med å spre disse bautaene rundt i landskapet får vi kanskje aldri vite. Legge ut «feller» for arkeologene?

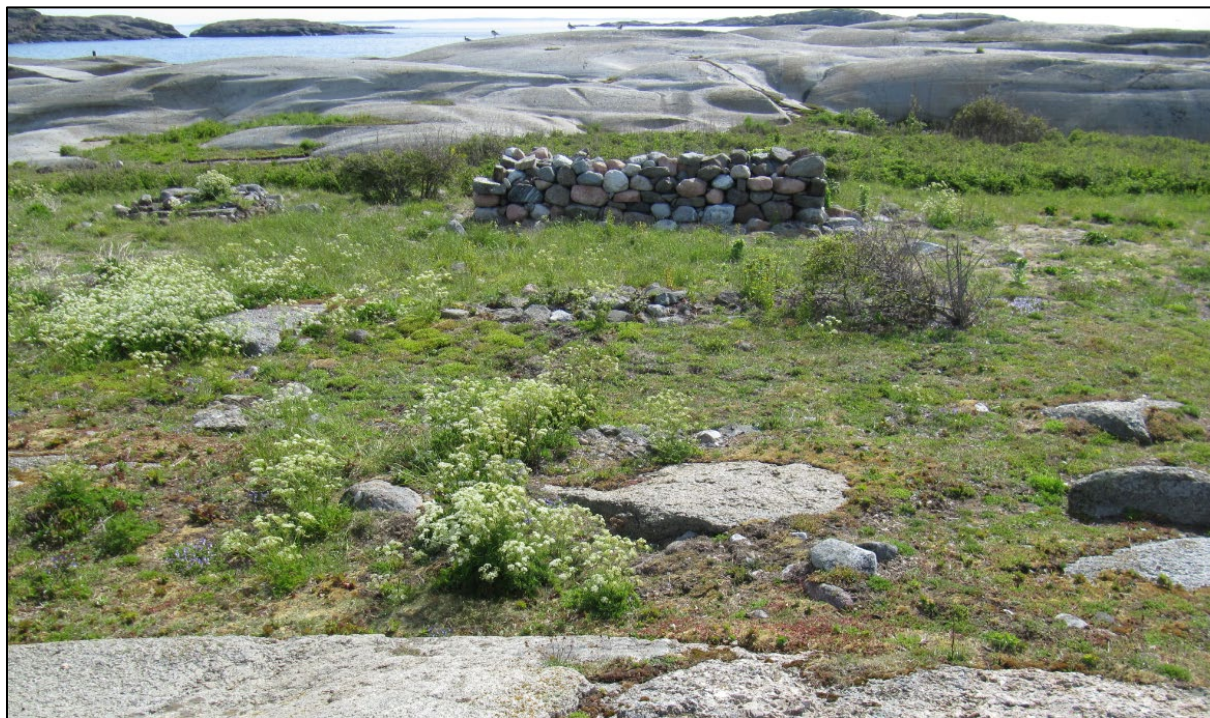
Hoftøya ligger under (gnr. 244) Mo inne på Tjøme. På langs av øya går ei lav glove i retning nord-sør. På det høyestliggende området ligger tre tufter, hvorav den ene er ei hustuft ID 271338-1. Den har rektangulær grunnplan med lengderetning øst-vest. Dens ytre mål er ca. 7,4x6,0 m (44,4m²). Den vestre halvdel er bygd i kistemur, og arealet innenfor har vært en krypkjeller med de indre mål ca. 3,2x4 m (12,8m²). I kjellerens sørøstre hjørne er det en smal døråpning inn fra den østre halvdel av bygningen. Kjellermuren er i dag 1,2 m på det høyeste. I den østre delen av tufta er murene noe nedraste. De har neppe vært så høye som i vestre halvdel, da de har ikke vært bygd som kistemur. Steinene som er benyttet i tufta er bruddstein og strandstein.

Tuft 3 ID 271338-3 ligger inn mot bergveggen i vest ca. 7,5 m vest for tuft 1. Dens ytre omkrets er ca. 6,9x3,5 m (24,2m²). Lengderetningen er nord-sør. Grunnmuren består av et skift mellomstore strandstein. Trolig har denne bygningen vært et uthus.

Figur 102: Hoftøya. Hustufta ID 271338-1 er den største, i bakkant. Til venstre for den ligger tufta som inneholder fundamentet for et ildsted. Midt i bildet vises østmuren for uthuset. Sett fra vest.

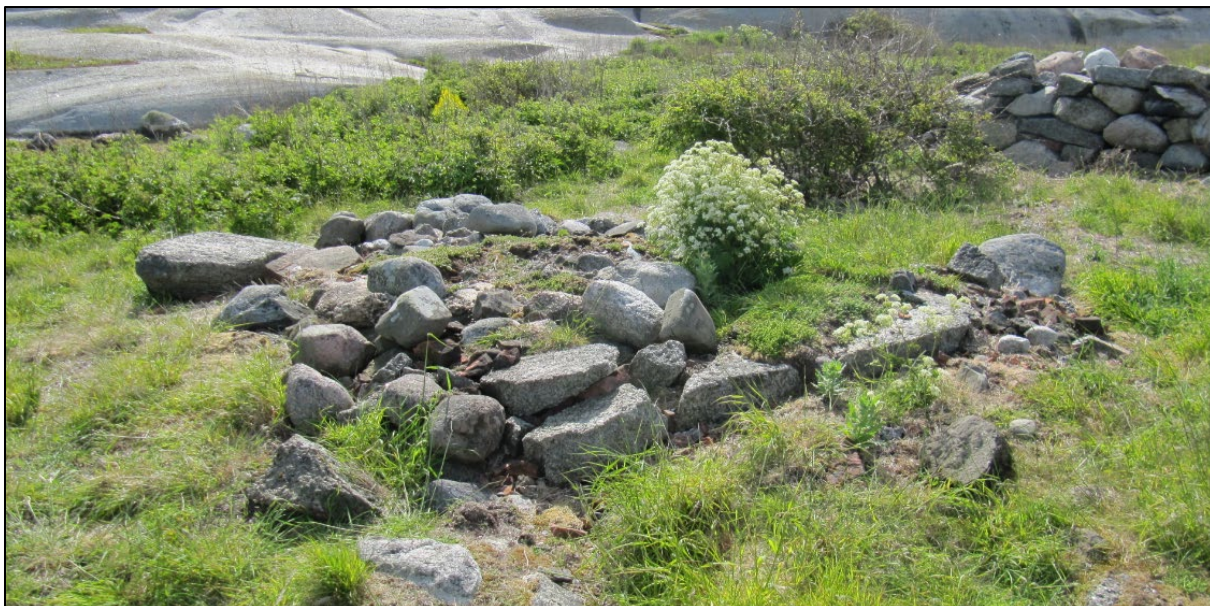
Tuft 2 ID 271338-2 ligger ca. 4,4 m nord for tuft 1. Dens ytre omkrets er ca. 3,4x2,8 m (9,5m²). Også denne har lengderetning øst-vest. Grunnmuren består av et skift mellomstore strandstein og kantet bruddstein, og innvendig er den fylt opp med mindre strandstein som golv. I tufta ligger det også et mindre antall brudne teglstein. Inn mot nordveggen er det en forhøyning som kan være rester av et ildsted.

Figur 103: Hoftøya. Tufta som trolig har hatt et ildsted ID 271338-2 (forhøyningen til venstre for blomsten). Sett fra nordvest.

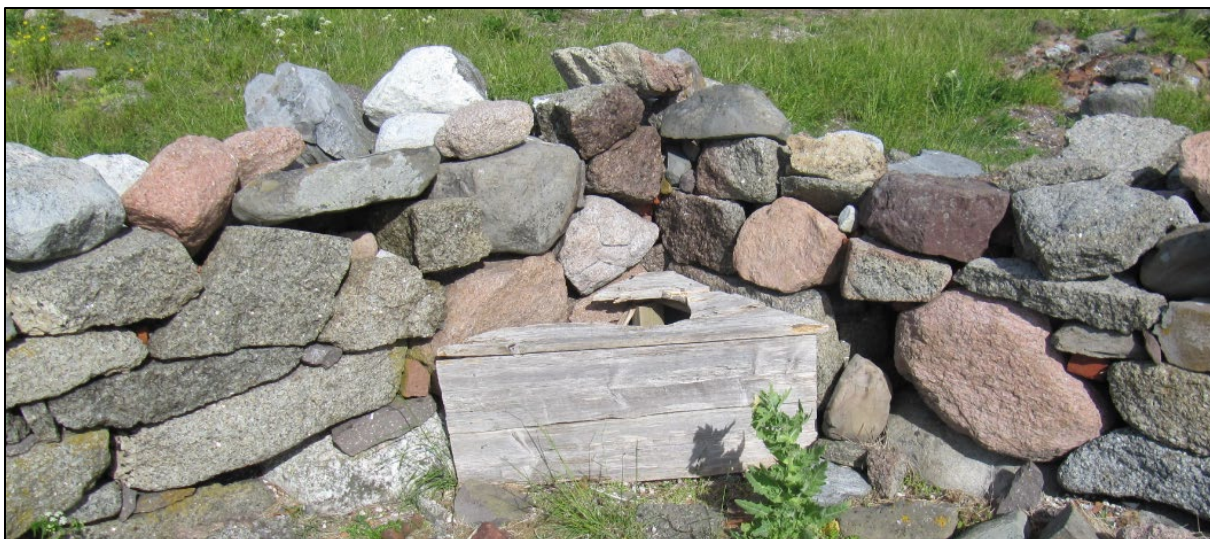
Figur 104: Hoftøya. Praktisk gjenbruk av hustuftas nordvesthjørne.

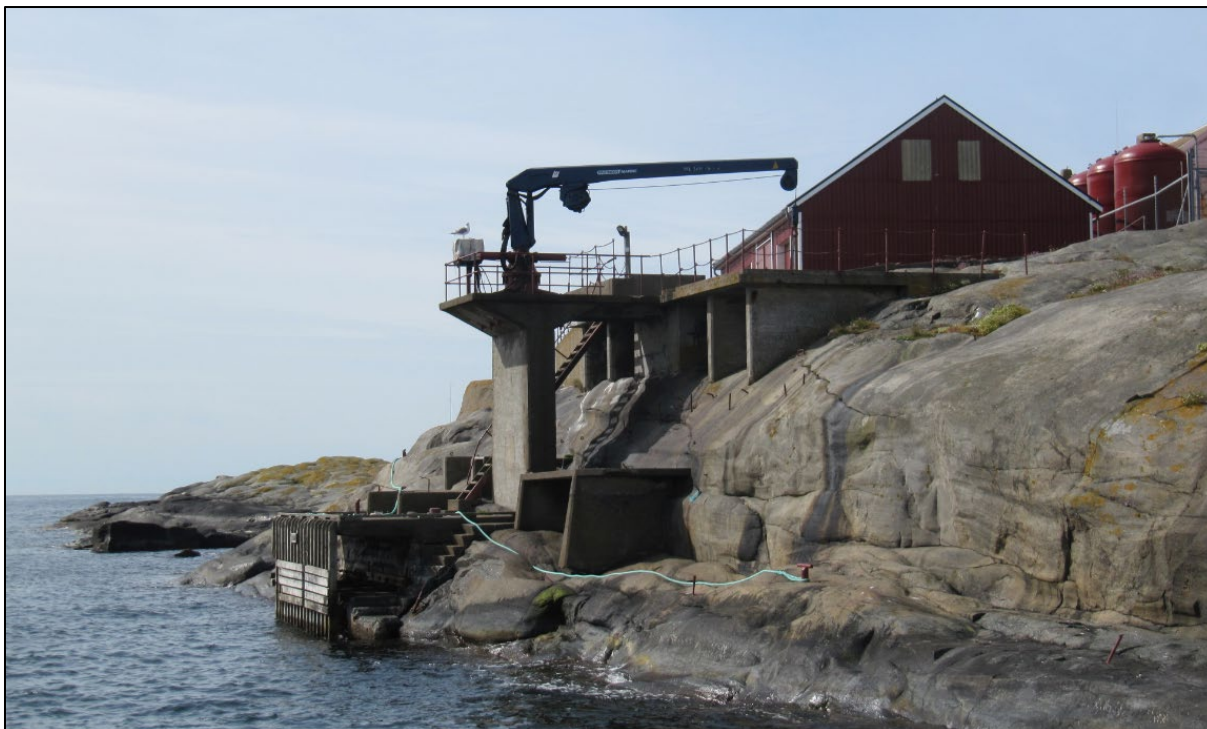
Figur 105: Tristein. Kaia som brukes til lasting og lossing. Sett fra nord.

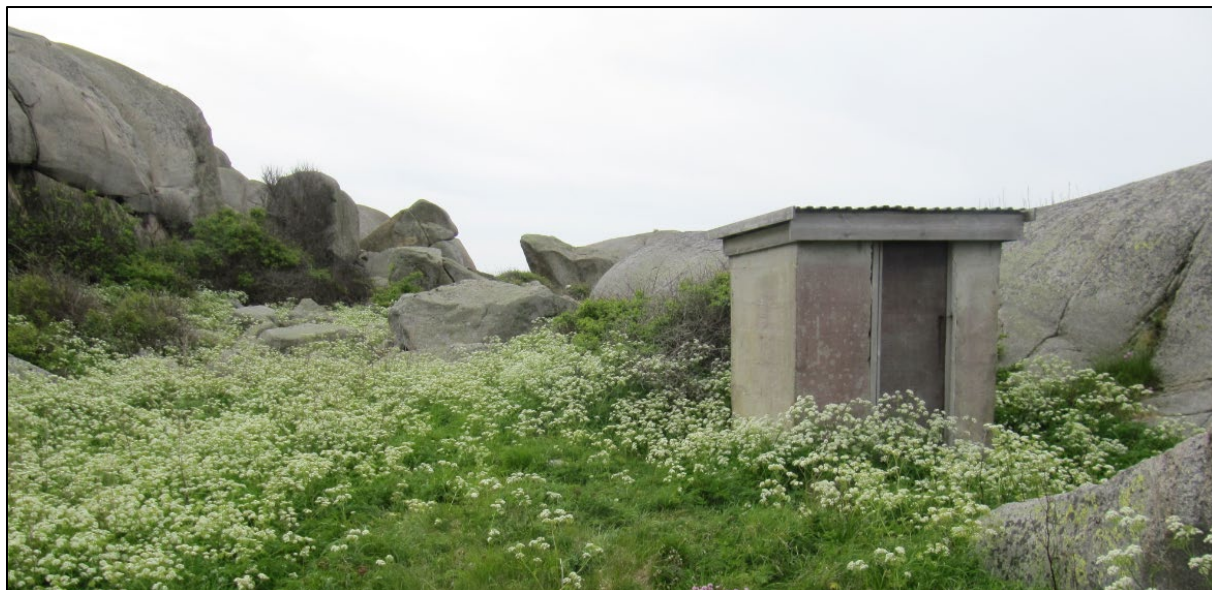
Figur 106: Uleholmen. Toalettfasilitetene på øya. Sett fra nord.

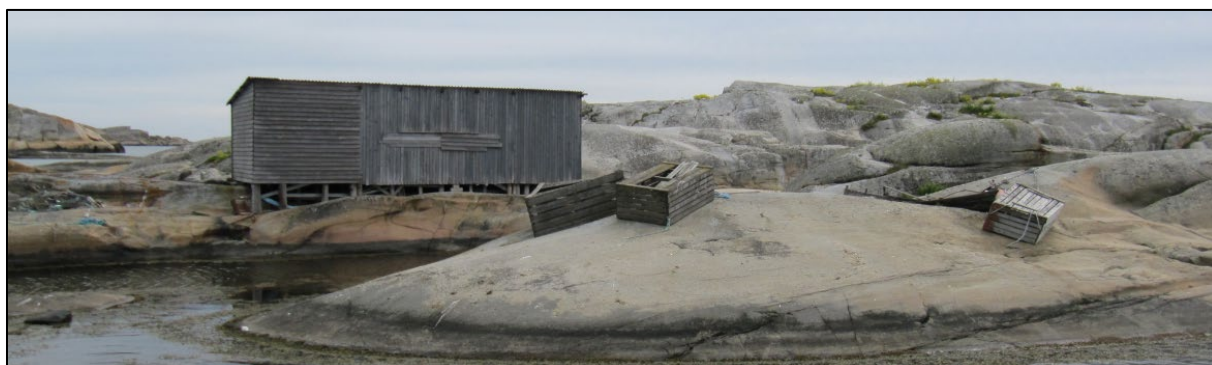
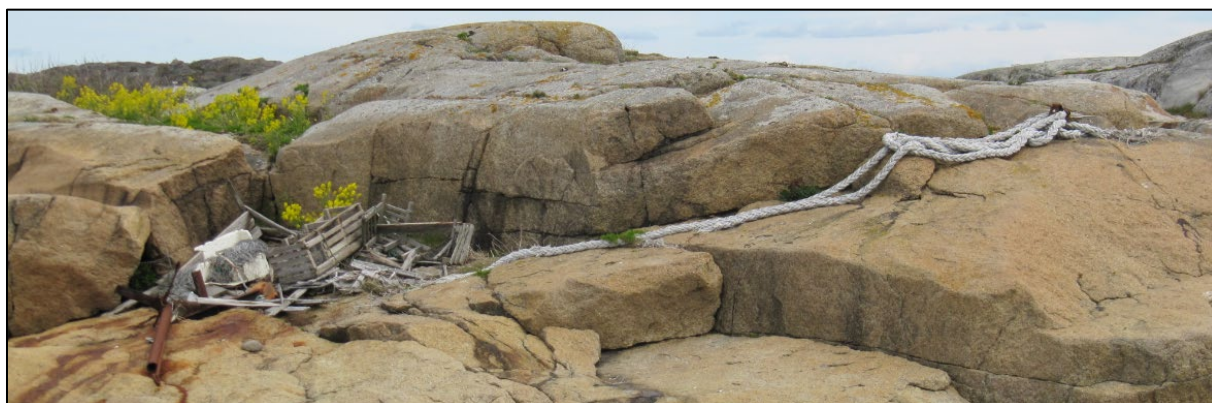
Inne ved havneområdet øst for Verdens Ende ligger det flere holmer og skjær. Mellom Hoffskjær og Sandholmene ligger to holmer som på Norgeskart ikke er navnsatt. I det smale sundet mellom disse, som har en bredde fra åtte til 18 meter, har det lenge vært aktivitet. Nå seinest har det vært et fiskebruk, ID 271340-0, her, men det ser ut til ikke å være i bruk. I svaberget på hver side av sundet er det satt opp en rekke jernbolter, og noen av disse har en viss alder. I nordenden av sundet står det ei sjøbu med grunnflate på om lag 10x4 m. De to holmene ser ut til å være skilt ut fra (gnr. 243) Megården.

Figur 107: Verdens Ende. Forlatt fiskebruk ID 271340-0.

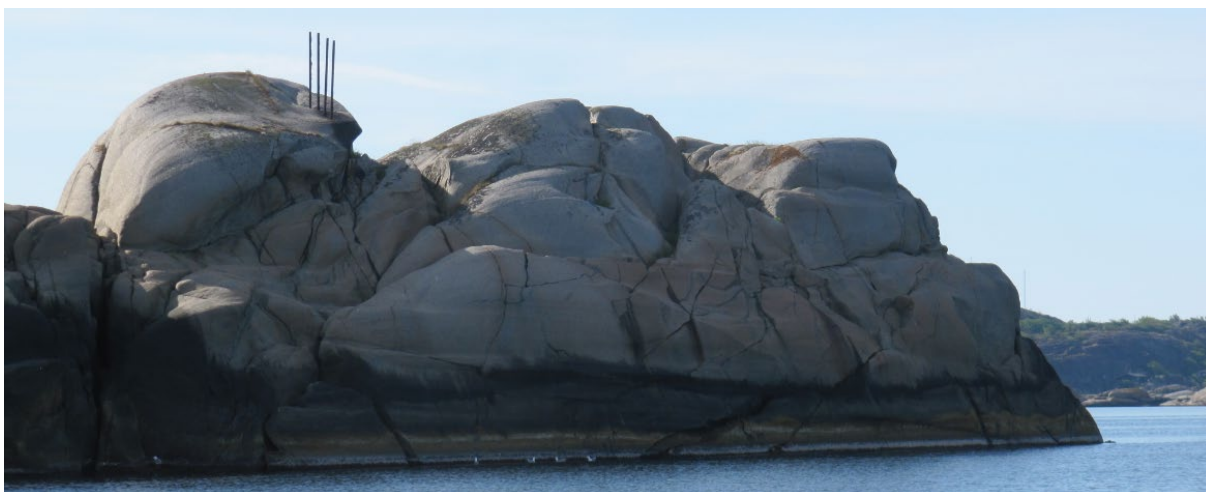
Dirhue er del av fastlands-Tjøme, men 50 m nord for sørspissen står 4 jernstenger, ID 271127-0, på det høyeste punktet. Jernstengene er trolig del av det varslingsssystemet vi finner utplassert også på øyer som Reiaren (se denne), Burø og flere andre.

Figur 111: Dirhue ID 271127-0. Nok et eksempel på disse jernstengene som var del av varslingsssystemet som krigsmerkevesenet satte opp rundt 1900. I dette tilfellet for innseilinga i Tønsbergfjorden mot militære mål på Håøya og i Melsomvik.

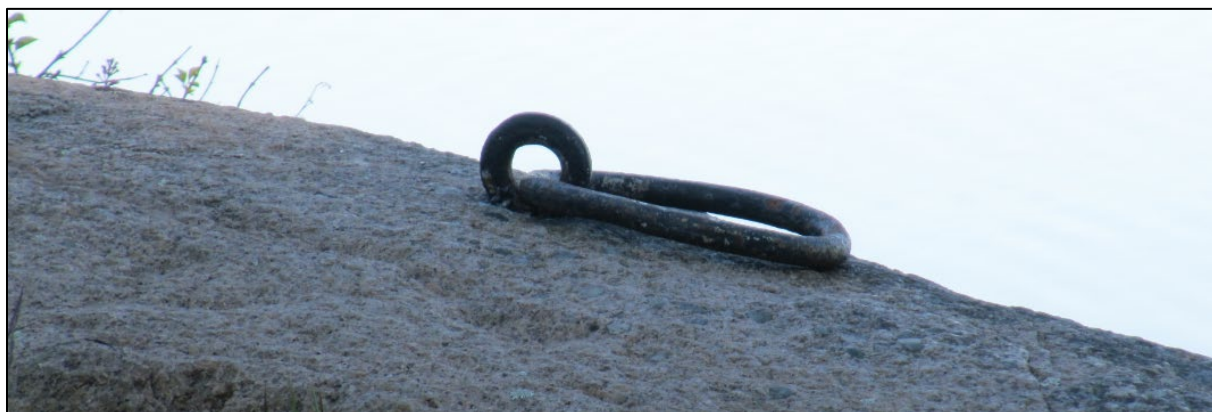
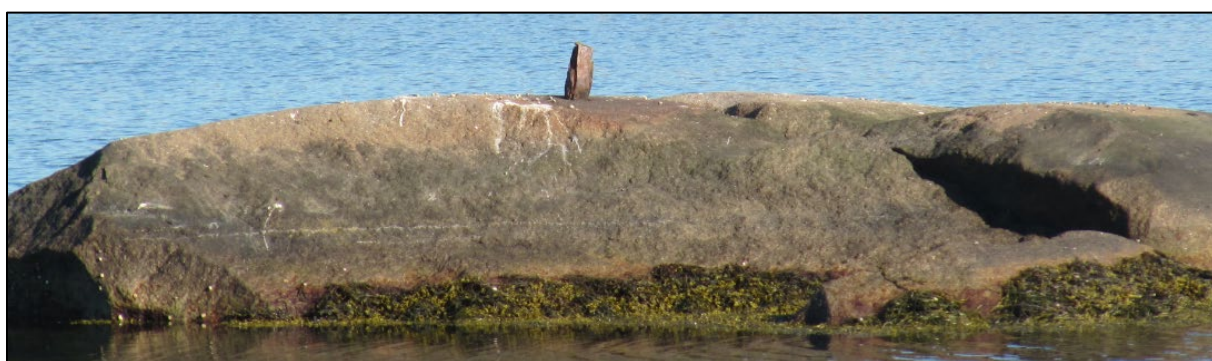
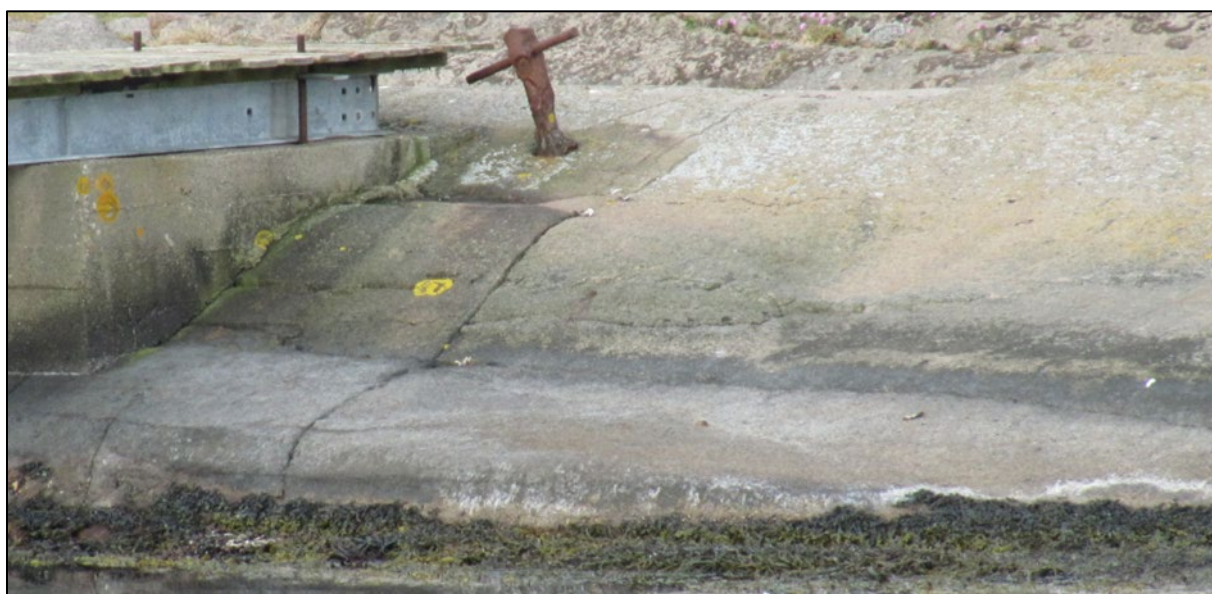
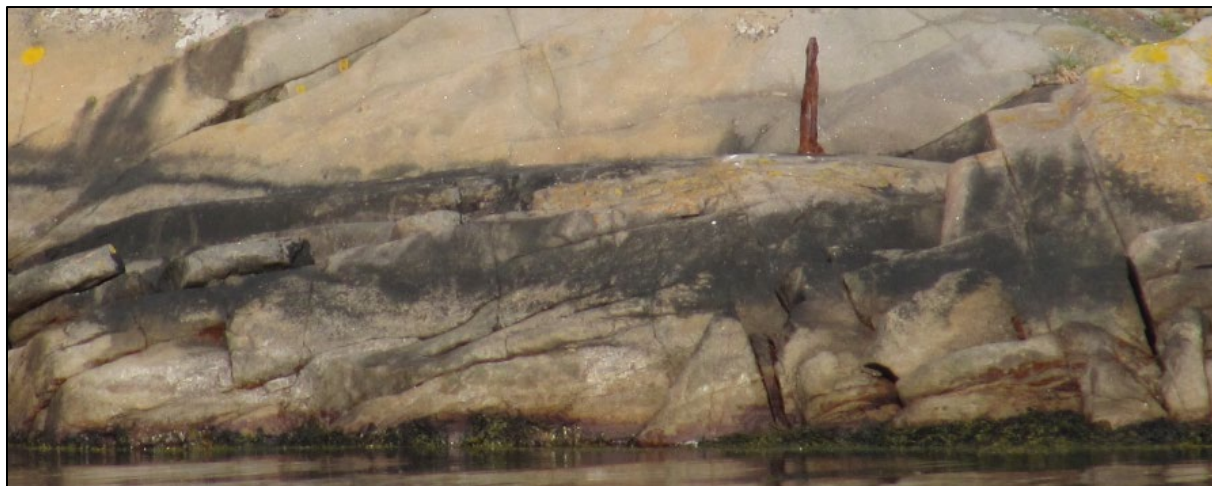
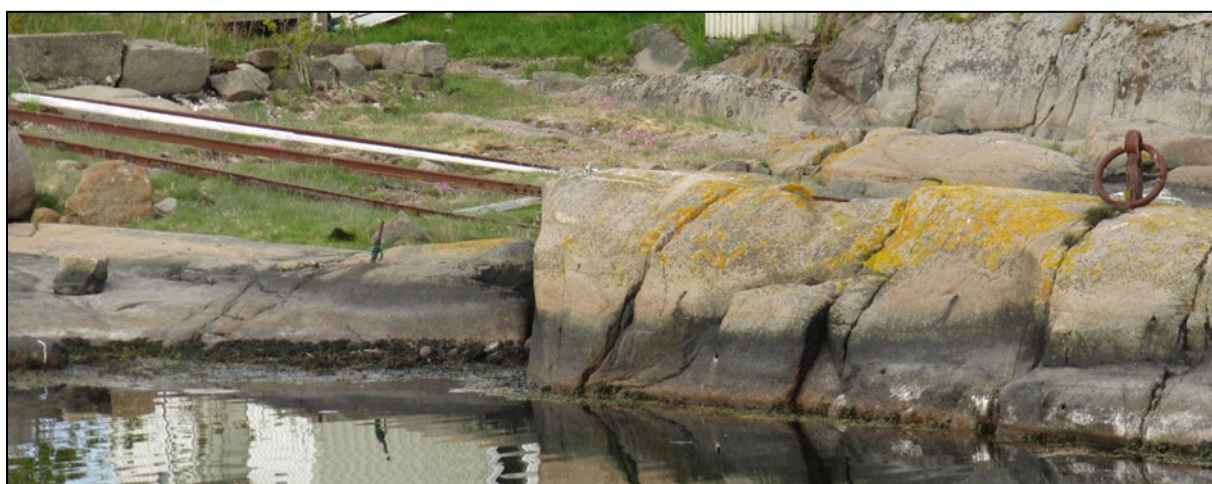
Figur 113: Langvika. Et variert utvalg jern og bolter fra ID 271349-0 og 271350-0 og nederst en gammel båtslipp, også tilhørende ID 271350-0.

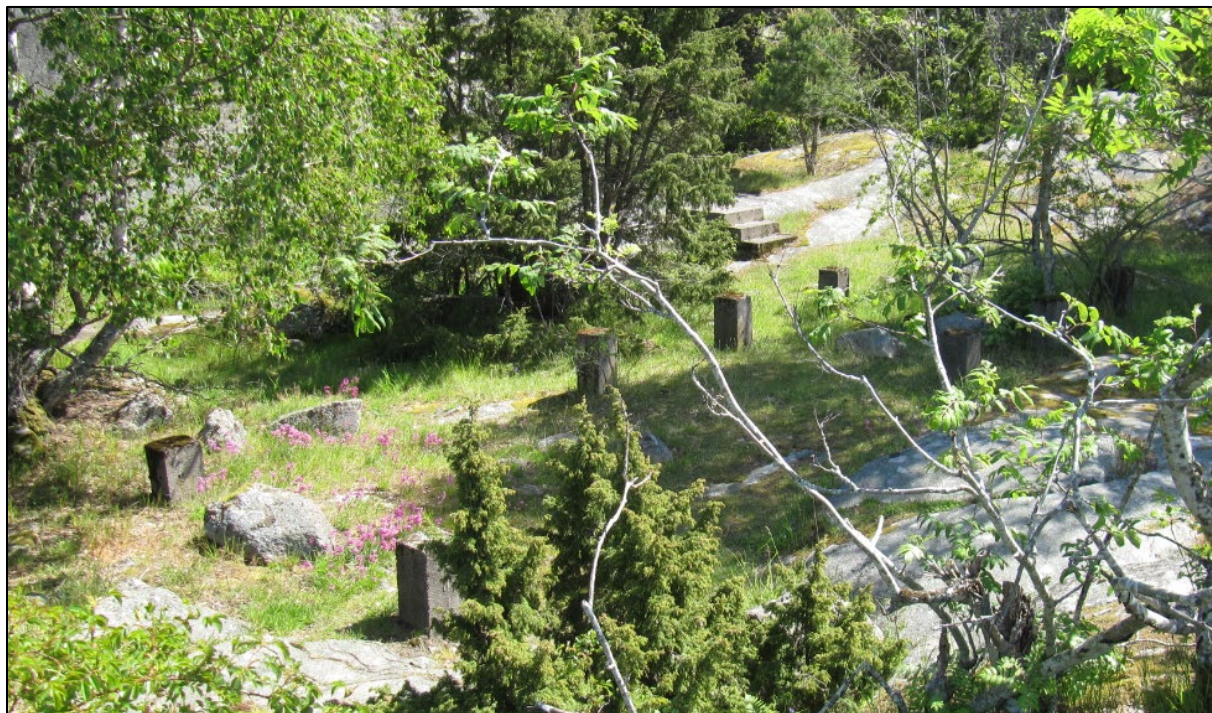
Ifølge Aasmund Brynildsen i boka *Hudø. Bilder fra en barndom*, hadde hans familie sauer på Lindholmen tidlig på 1900-tallet. Det kan passe bra at øya har vært beiteøy, for det er ingen eldre spor etter bosetting der. Derimot er det fundamenter etter en yngre bygning reist på sementstolper, ID 271354-0, oppe på svaberget øst for badestranda nord på øya. Tufta har lengderetning nord-sør. Stolpene har et tverrsnitt på 0,45x0,45 m og varierende høyde avhengig av terrenget. Noen av disse har falt ned og ligger inne i et kratt, mens andre må være fjernet fra tuftområdet. På linje med de sørligste stolpene står det ei trapp støpt i sement. Denne må ha vært inngangstrappa. Den er 1,2 m lang og har to trinn opp til et litt lengre platå. Ved å anta at denne lå inntil bygningens sørøsthjørne på sørsida, vil bygningen ha hatt en ytre omkrets på ca. 8,0x6,3 m (50,4m²). Bygningen vises ikke på flyfoto fra 1938, så den må være bygd etter dette. Muligens kan den ha noe med krigen 1940-45 å gjøre, men det ble ikke registrert andre installasjoner som kan bekrefte en slik antagelse. Alternativt kunne det være fundamentet for ei hytte bygd like etter krigen.

Figur 114: Lindholmen. Bygningstuft fra tida etter 1938 ID 271354-0. Sett fra nordvest.

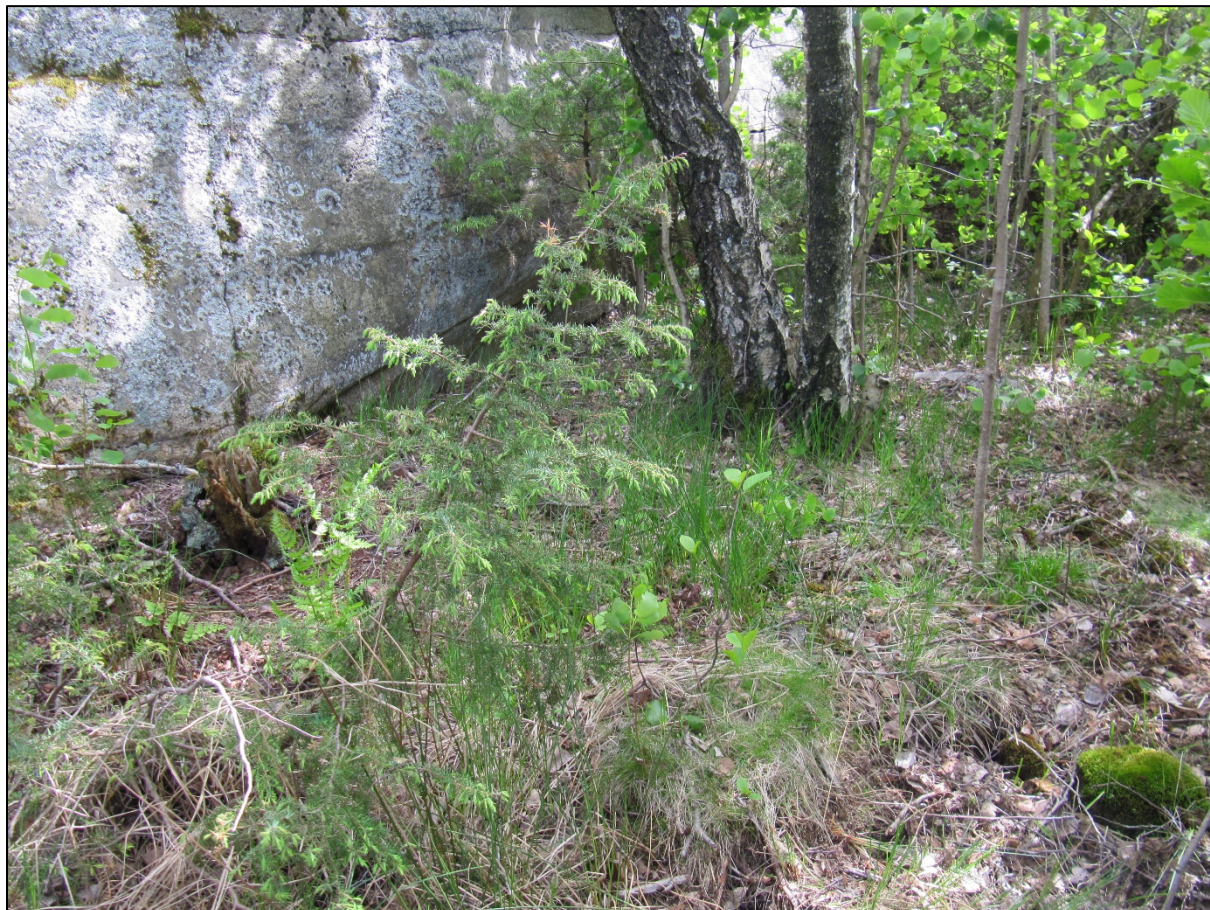
i samme høyde og som *kan* være hjørnesteiner for ei tuft. En bygning har i så fall hatt trevegger mot nord, vest og sør, mens fjellsida har vært bakvegg i øst. De ytre målene har i så fall vært ca. 1,8x2 m (3,6m²). Det er samtidig stor sannsynlighet for at steinene kun er et eksempel på istidas mange tilfeldige etterlatenskaper. Denne har ikke blitt lagt inn i Askeladden grunnet usikkerhet rundt kulturminnet, samt vanskeligheter med å bekrefte lokaliteten ut fra kartdata.

Figur 115: Bukkholmen. Tvilsom tuft. Den nordre «hjørnesteinen» er under grastusta midt i bildets nedkant, den søndre er under den brungrønne moseklatten rett til høyre for den tynne tørrospa.

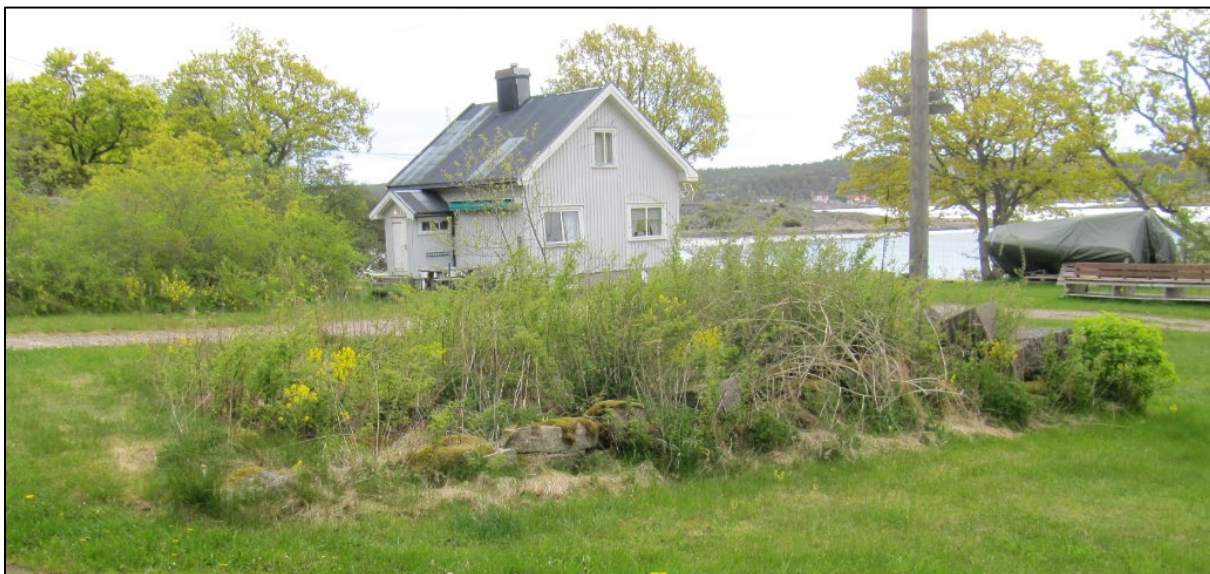
Tufta ligger 90 m rett inn og vest for ilandstigingsbrygga på østsida av Hui, midt inne i plenområdet i et veikryss. Dette er trolig den bygningen som i 1902 er merket med trekantsymbol. Tufta har hovedretning østsørøst-vestnordvest. Grunnmuren er i østre delen bygd av utminert og tuktet bruddstein to skift høy, og det finnes stedvis rester av sement i de øverste fugene. Vestre delen, der krypkjelleren er, ser ut til å ha kistemur i en blanding av naturlig bruddstein og strandstein. Utvendige lengde er ca. 9,3 m. Bredden i øst er ca. 4,3 m, i vest trolig 3,9 m (nær 40m²). Mot nord er det et smalere tilbygg i hele tuftas lengde, ca. 1,2 m bredt og fundamentert på ei lenke av strandstein. Kan dette ha vært for et sekundært tilbygd inngangsparti? Kjelleren måler ca. 3x2.9 m (8,7m²) innvendig. På flyfoto fra 1938 står trolig bygningen fortsatt, men den er da bygd på i vestre halvdel med et tilbygg i rett vinkel mot nordnordøst. Flyfoto viser at bygningen er blitt revet før 2002. Tufta er fylt opp av store steiner og sementblokker, og sistnevnte stammer trolig fra det revne tilbygget.

Figur 119: Hui. Tuft 1, ID 271184-0 sett fra sørvest

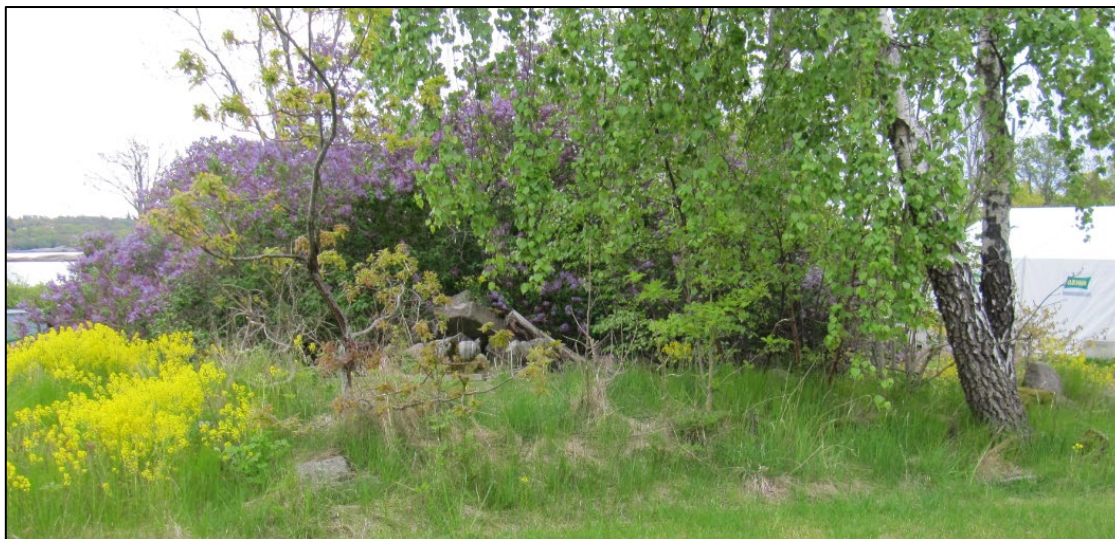
Tuft 2, ID 271185-0

30 m sørøst for tuft 1 ligger tuft 2 inne i et gedigent syrindratt, hvilket gjorde det vanskelig å få en mer presis oppfatning av den. Dette er trolig den bygningen som i 1902 ble merket av med et firkantsymbol. Tufta har samme hovedretning som tuft 1. Den ser ut til å være bygd i kistemur av naturlig bruddstein og strandstein. Lengden ser ut til å være ca. 11,3 m, bredden ca. 7,6 m (85,9m²). I den vestre delen er det en krypkjeller med de innvendige mål ca. 2,8x3,7 m (10,4m²). Rett øst for kjelleren er en forhøyning som trolig viser til et pipeildsted. Langs nordsida fra nordvesthjørnet har det stått et ca. 1,6 m bredt og muligens 5 m langt tilbygg fundamentert på ei lenke av strandstein. Kan dette ha vært for et sekundært tilbygd inngangsparti? På flyfoto fra 1938 ser det ut til å være reist et nytt bygg med hovedretning nordnordøst-sørsørvest over den vestre del av tufta. Før 2002 er dette revet.

Figur 120: Hui. Tuft 2 ID 271185-0 sett fra sørvest.
