Rapport fra registrering av kulturminner i Tjømeskjærgården 2018-2020

Kommune:	Færder	Område:	Øyer i Tjømeskjærgården
Rapportdato:	September 2020. Layout nov. 2020	Rapportansvarlig:	Jan Brendalsmo

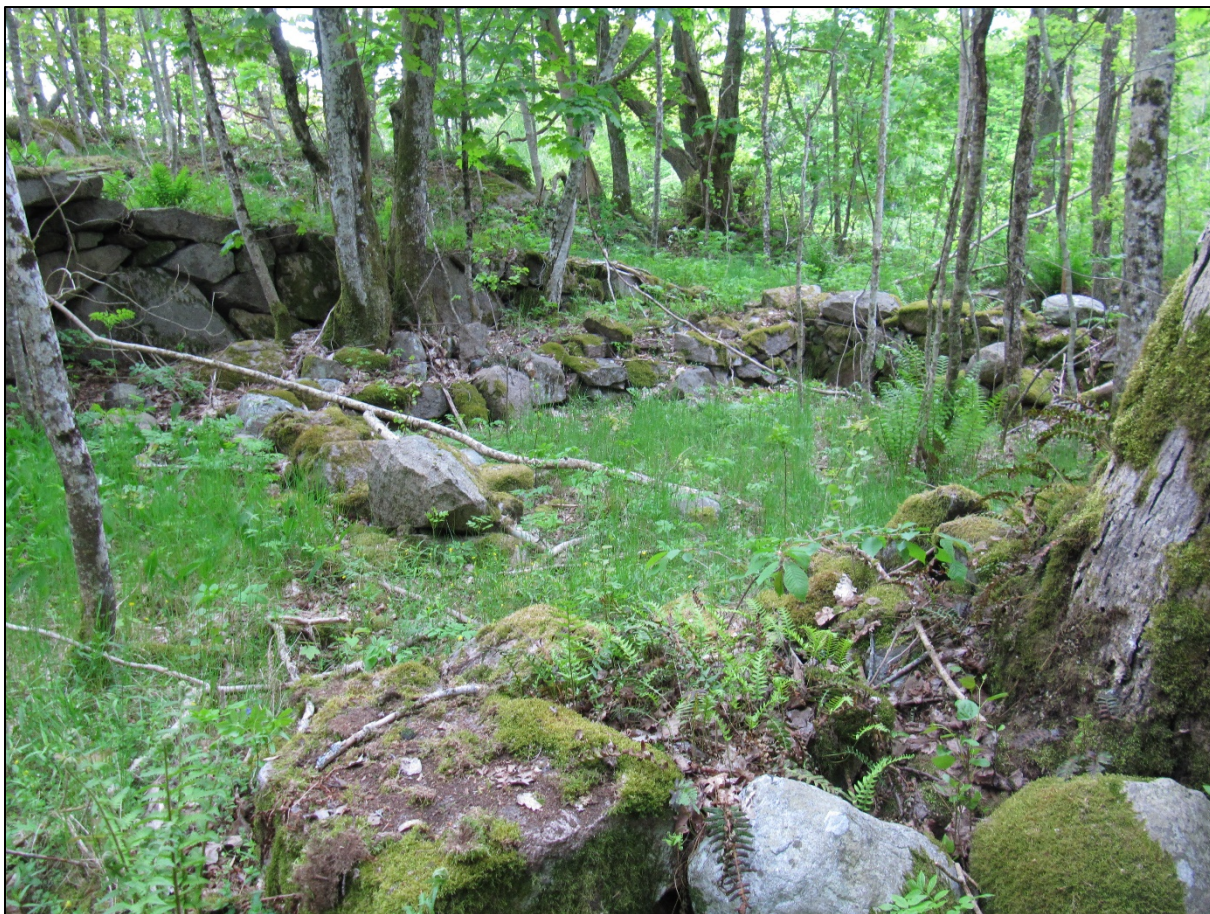
Tuft 3, ID 271186-0

Bygningen på tufta har vært en låve med fire eller fem rom i underetasjen. Disse er i det videre nummerert fra sør mot nord. Låven har ligget med østveggen tett inntil en lav fjellvegg på østsida av glova. Ei låvebru oppbygd av bruddstein og strandstein går fra bygningens sørøsthjørne og stigende mot nord fram til rom III, der den stikker ut i ei «tunge» 1,8 m over bakkenivå i rom III.

Kun for rom I er grunnmuren bygd i kistemur av kantet bruddstein. I de øvrige murene er det stort sett brukt strandstein, og her har det muligens vært vegger av reisverk direkte på lave syllmurer. Tufta har en samlet lengde av ca. 20 m i retning nordnordvest-sørsørøst. Bredden i sør er ca. 7,1 m, i nord trolig ca. 8 m. Sørveggen i rom I er ca. 2,4 m brei og ca. 1,3 m høy. Rommet har et indre areal på ca. 4,3x3,5 m (15,3m²). I vest er det en 2 m brei inngang. Trolig har rommet vært møkkakjeller. Rom II har et areal på 33m². Det ser ut til å ha vært en åpning på ca. 2 m også her inn fra vest, samt en smalere åpning inn til rom III i nord. Også til rom III er det en åpning i vest på ca. 2 m, og rommet har ligget rett under der låvebrua når inn til bygningen. Rommet strekker seg i ca. 3,5 m bredde helt inn til fjellveggen under låvebrua. Fra rom III er det en smal åpning inn til rom IV i nord, som er et lite rom på ca. 3x2m (6m²) i bygningens nordvesthjørne. For rom V, som ligger inntil og øst for rom IV, er det vanskelig å identifisere en avgrensing i nord og nordøst, da vegglopene her er svært utydelige. I motsetning til i sør, der veggen består av nordveggen for rom III, og i vest der veggen består av østveggen for rom IV. Det sannsynlige er at fundamentet for rom V i nordøst har bestått av enkeltsteiner under en trevegg.

Figur 121: Hui. Søndre del av tuft 3 ID 271186-0 sett fra vest. Søndre kjeller midt i bildet, nedre del av låvebrua i bakkant.

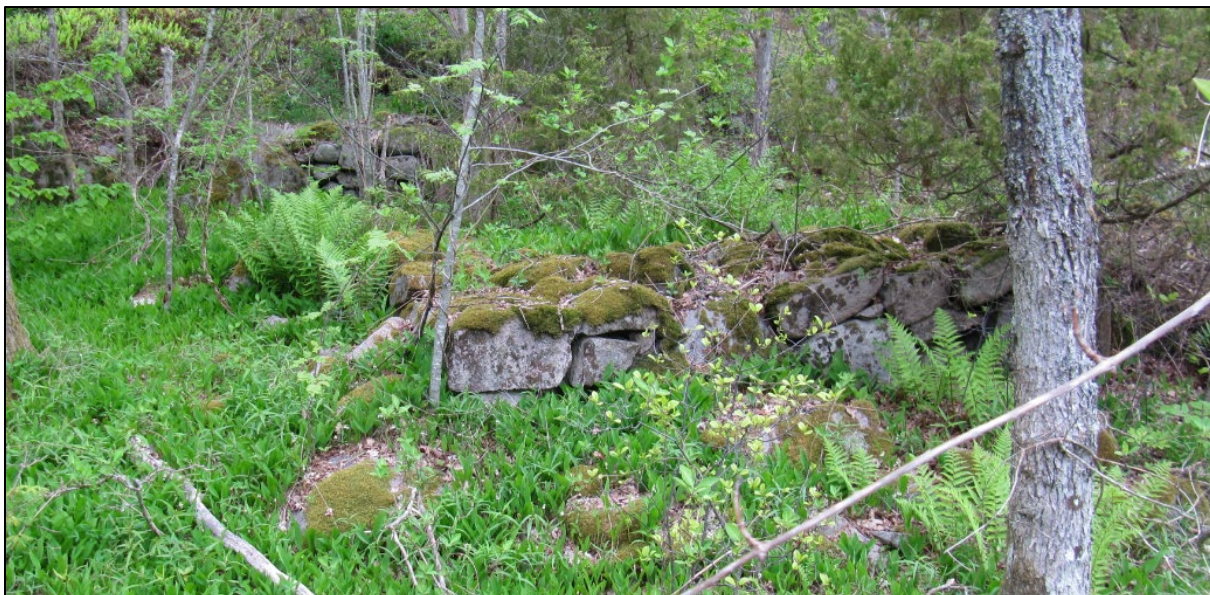
Tuft 4, ID 271187-0

Tufta ligger om lag tvers av sundet for midtpartiet av Barkeskjær, om lag 30 m sør for ei lita bukt på Hudøysida av sundet. Trolig er den identisk med det nordlige av to trekantsymboler i dette området i 1901. Fra denne bukta i nord går en sti i ei glove sørover til Elsebukta. Inntil tufta i nord løper en kort steingard tvers over stien og glova, og tuftas nordvegg er del av steingarden. Tufta har hovedretning om lag øst-vest, der vestenden støter mot fjellveggen.

Tufta er noe vanskelig å tolke. Hoveddelen har et utvendig areal på ca. 4,2x7,2 m (30,2m²). I vestenden av tufta, inntil fjellveggen, er et platå av lødd stein. Det måler ca. 2x3,5 m i utstrekning og er 0,8 m høyere enn tufta for øvrig. Platåets sørside flukter med tuftas søndre vegglop, så de hører rimeligvis sammen. Nord for tufta er det en ca. 6 m lang og 2 m brei «gang» mellom tufta og en ca. 3 m brei og 6 m lang oppfylling av stein. «Gangen» er ca. 0,5 m lavere enn tuftas innenivå og steinfyllingen ytterst i øst, og kun ca. 0,1 m innerst i vest. Både tufta og steinfyllingen i nord har rette vegger inn mot «gangen», og det er derfor rimelig å anta at de hører sammen. Inntil steinfyllingen i nord løper steingarden videre inn mot fjellsida i vest. Det som gjør oppfattelsen av det hele vanskelig – den tydelige tufta med platået inntil fjellveggen i vest, steinfyllingen i nord, «gangen» mellom de to – er at det ikke kan leses ut fundamentering av noe slag i hjørnet nord for platået og vest for steinfyllingen. En endelig tolkning må vente til dette landskapet blir ryddet. En mulighet er at tuft 4 er uthuset til tuft 5.

Figur 122: Hui. Søndre del av tuft 4 ID 271187-0, sett fra øst.

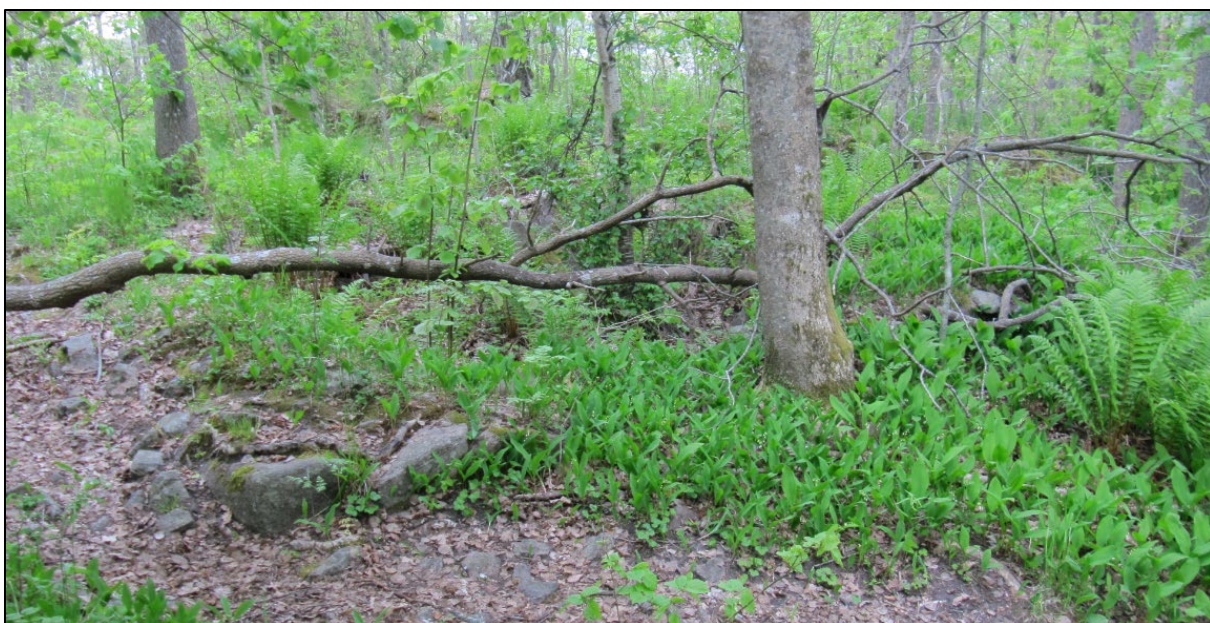
Tuft 5, ID 271188-0

Tuft 5 ligger om lag 10 m sørøst for tuft 4, tvers av stien. Denne kan være identisk med det andre trekantsymbolet i området i 1901. Alternativet er at symbolet viser til både tuft 4 og 5, og at denne andre trekanten viser til tuft 7 lenger sør (se denne). Tuft 5 har rektangulær grunnplan med krypkjeller i den søndre delen, og i dette området har den kistemur av naturlig bruddstein. Resten har stort sett grunnmur i strandstein. Utvendig måler den ca. 5,7x8,2 m (46,7m²). Kjelleren måler innvendig ca. 3,0x3,4 m (10,2m²). I dens nordøsthjørne løper ei ca. 1,2 m brei og 1,8 m lang trapp. Over kjelleren må det ha vært tregolv med kjellerlem.

Figur 123: Hui. Tuft 5 ID 271188-0 sett fra sørvest. Tuftas sørvesthjørne ses tydelig ute i stien. Sørveggen går på skrå mot høyre, mens vestveggen danner stiens kant.

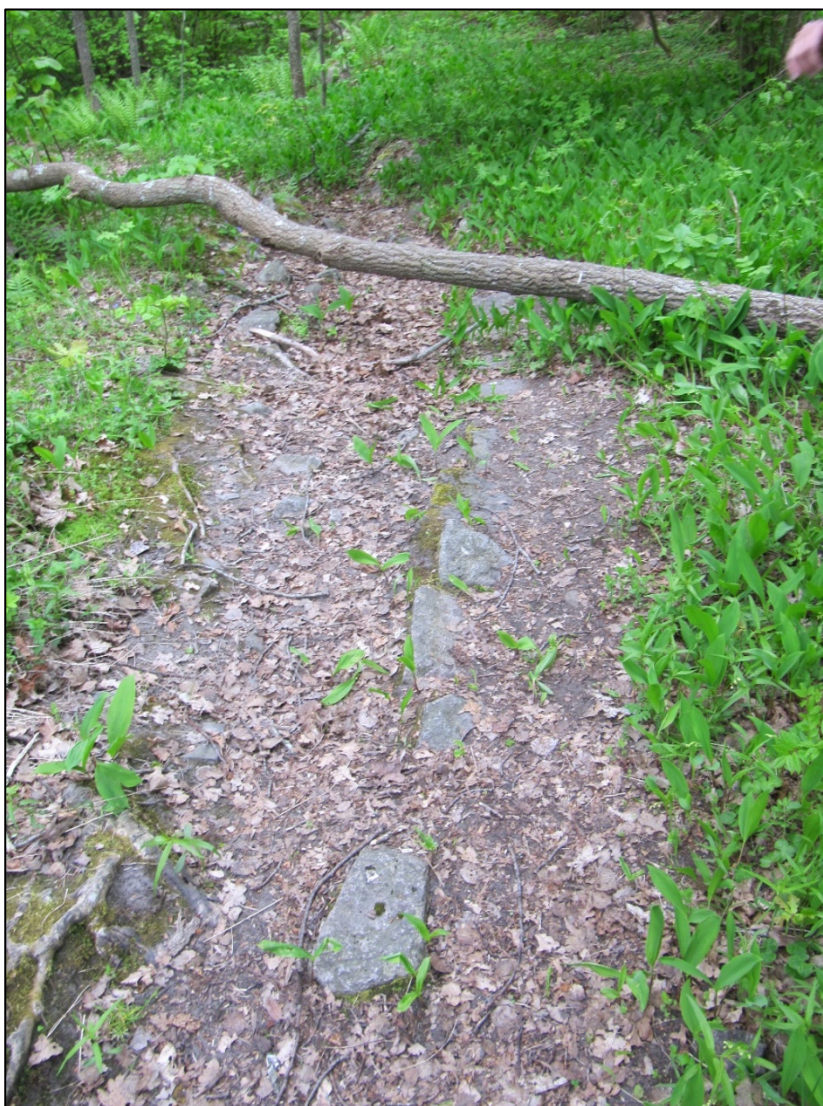
Veiløp kantsatt med steiner, ID 270978-4

Fra tuft 4 og sørover til tuft 7 løper en vei som i begynnelsen er kantsatt med steiner på begge sider. Veien er ca. 1,5 m bred. Nåværende tursti følger dette veiløpet et stykke, men viker av der glova blir breiere. Veien kan følges over ca. 60 m. Om lag 38 m sør for tuft 4 passerer veien gjennom porten i nok en øst-vest gående steingard som sperrer av glova mot tuftene 4-5 i nord, og et stykke mot sør sperrer en ny steingard mot tuftene 8-9 i sør. Fra porten og fram til tuft 7 går veien i et terreng som skråner lett mot øst, og på denne sida er det bygd opp en lav mur bestående av rydningsstein.

Figur 124: Hui. Eldre vei ID 270978-4 sørover mot tuft 7, kantsatt med steiner. Her bøyer nåværende sti ned til venstre mens veien fortsetter rett fram.

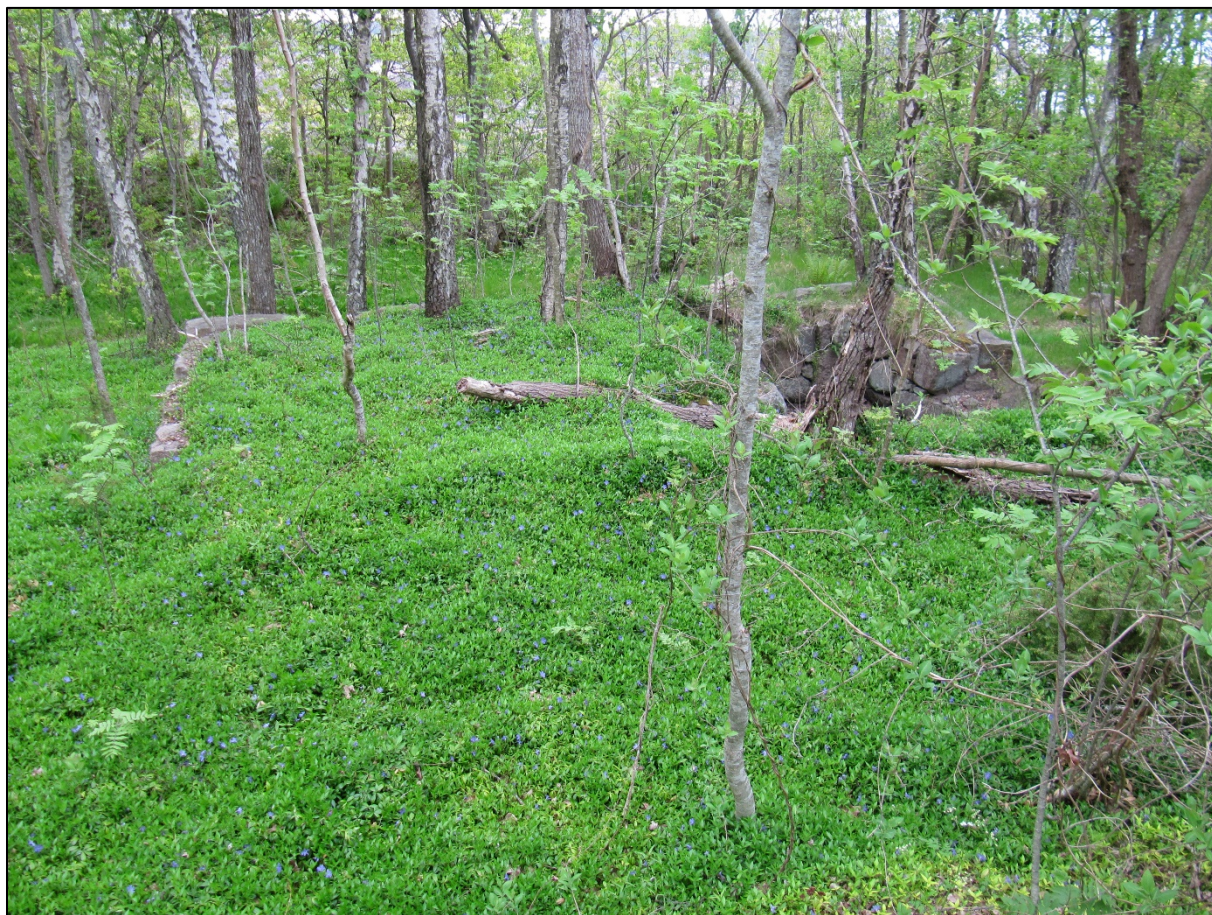
Tufta ligger om lag 55 m sør for tuft 5. Trolig er dette bygningen som det søndre trekantsymbolet på kartet fra 1901 viser til. Tufta har rektangulær grunnplan med hovedretning nord-sør. De utvendige mål er ca. 6x9 m (54m²). Den er bygd i kistemur av stort sett utminerte og tukta blokker. Det er små rester av sement i fugene i det øverste skiftet. I den søndre delen er det en krypkjeller, mer enn 1,4 m dyp. Dens indre areal er ca. 2,8x4,2 m (11,8m²). Den har en 0,8 m brei utvendig inngang fra sør, og i dens nordvestre hjørne løper ei trapp med fem trinn opp til der det må ha vært en kjellerlem i et tregolv. Trappeløpet er ca. 1 meter bredt og 1,6 m langt. På flyfoto fra 1938 ser det ut til at huset da fortsatt sto, da det på bildet i dette området er synlig hva som vel må være et tak. Tuft 7 ligger i et parti av glova der bakken er fullstendig dekket av gravmyrt.

Figur 125: Hui. Tuft 7, ID 271198-0 sett fra vest. Krypkjelleren til høyre i tufta.

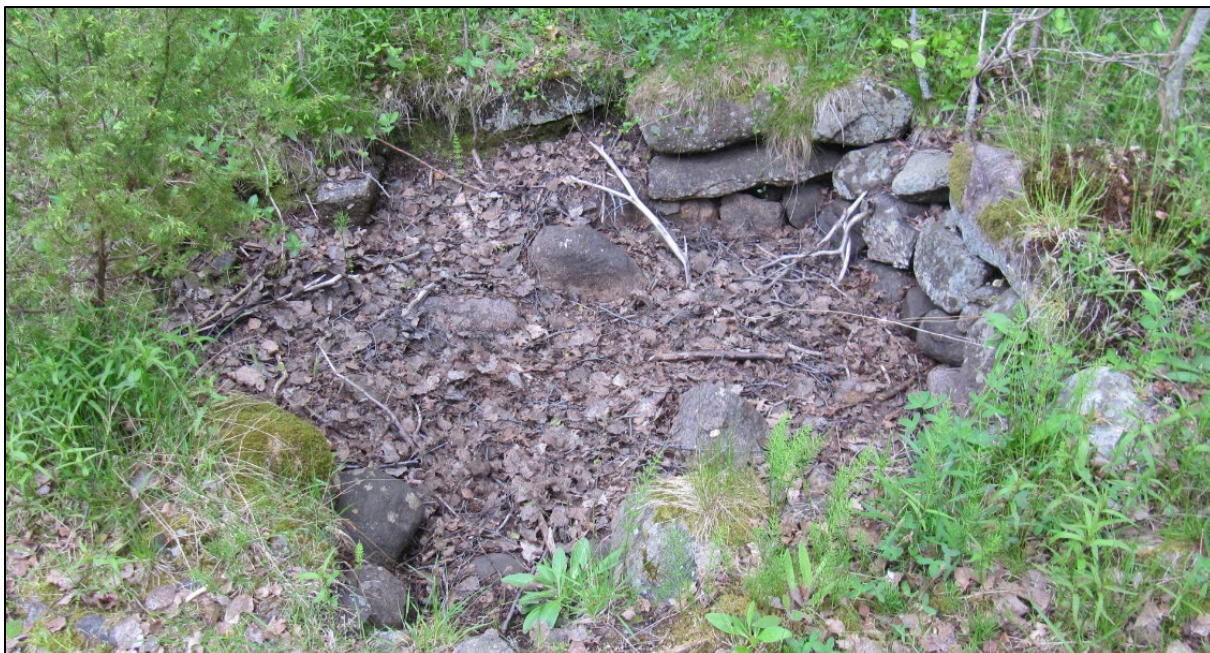
Rett sør for tuft 7 ligger en igjenfylt brønn, se figur 126. Brønnen er ikke registrert i Askeladden.

Figur 126: Hui. Rett sør for tuft 7 ligger en igjenfylt brønn.

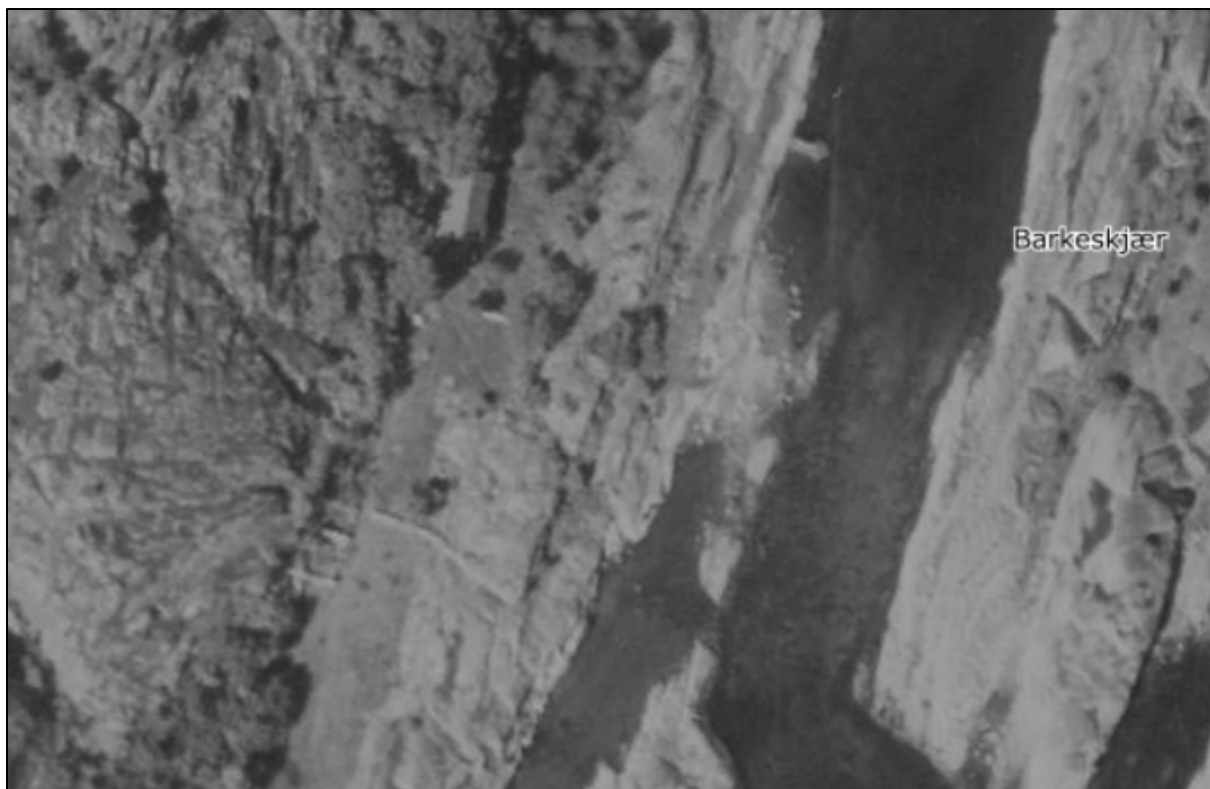
Grunnmurene er en blanding av store naturdannede blokker og mindre, kantede steiner. Tufta har to rom av noenlunde lik størrelse. I det nordre mangler det nærmest en vegg mot øst, og rommets indre mål er om lag 4,3x4,2 m (18m²). Det søndre rommet måler i utgangspunktet ca. 3,5x4,3m (15m²), men en delvis sammenrast murstump eller rampe går vinkelrett inn i rommet fra vestveggen. Den er 1,8 m lang og 1,2 m brei. Muligens har det vært en ca. 1,5 m brei åpning inn i rommet om lag midt på østveggen. I tilbygget i sør er vestveggen trukket 1,4 m lenger inn mot fjellsida i forhold til hovedtuftas vestvegg. Tilbyggets vegger er i kistemur og har om lag samme tykkelse som andre kistemurer på Hui – om lag 1 meter. Rommets indre mål er ca. 2,2x1,6 m (3,5m²). Tufta og steingarden tvers av glova inn mot tufta er godt synlige på flyfoto fra 1938, se figur 127.

Figur 127: Hui. Flyfoto fra 1938. I overkant taket på bygning tuft 7. 40 m sør for denne løper en steingard fra sundet i øst inn mot nordøsthjørnet av tuft 8.

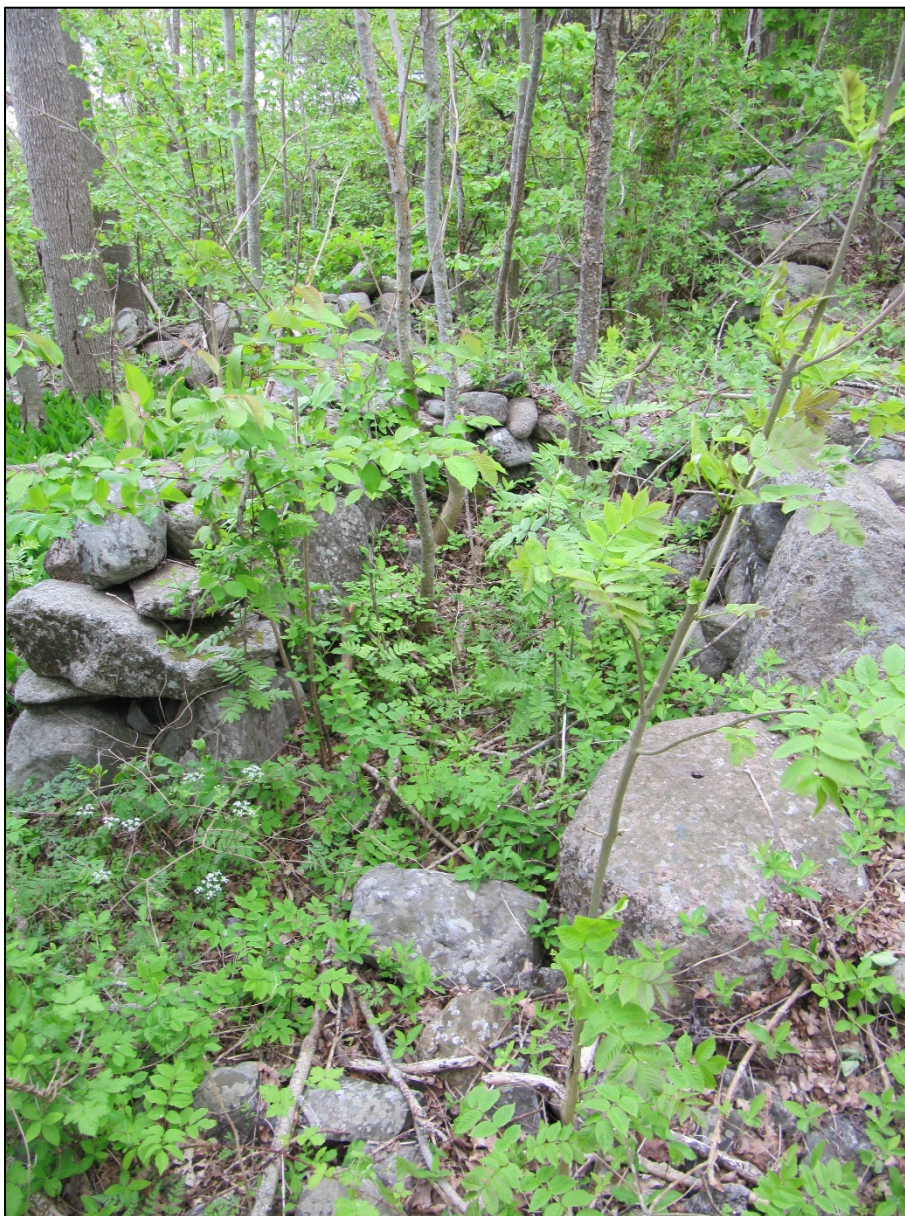
Tuft 9, ID 271201-0

Tuft 9 ligger i steinura ca. 20 m sørvest for tuft 8. Den er ikke avmerka på eldre kart, og vises heller ikke på eldre foto. Tufta representerer neppe en bolig, mer sannsynlig et sauefjøs i tilknytning til tuft 7 og 8. Den har rektangulær grunnplan med de utvendige målene ca. 3,4x9,7 m (33m²). Veggene er lave og svært uryddig lødd i en blanding av steinblokker og strandstein tatt fra den omkringliggende ura. I innerkant, mot vest, ser det ut til at man har gravd seg noe ned i ura for å få et plant golv. Tufta består av to rom, og i det nordre mangler nordveggen. Vegghøyden i dette rommet er ca. 1 meter, i det søndre rommet noe mindre. Inntil tufta mot sør løper en steingard som strengt tatt utgjør tuftas sørvegg.

Figur 128: Hui. Tuft 9, ID 271201-0. Muligens et sauefjøs el.l. I bakkant vises steingarden som løper nedover mot Elsebukta i sør.

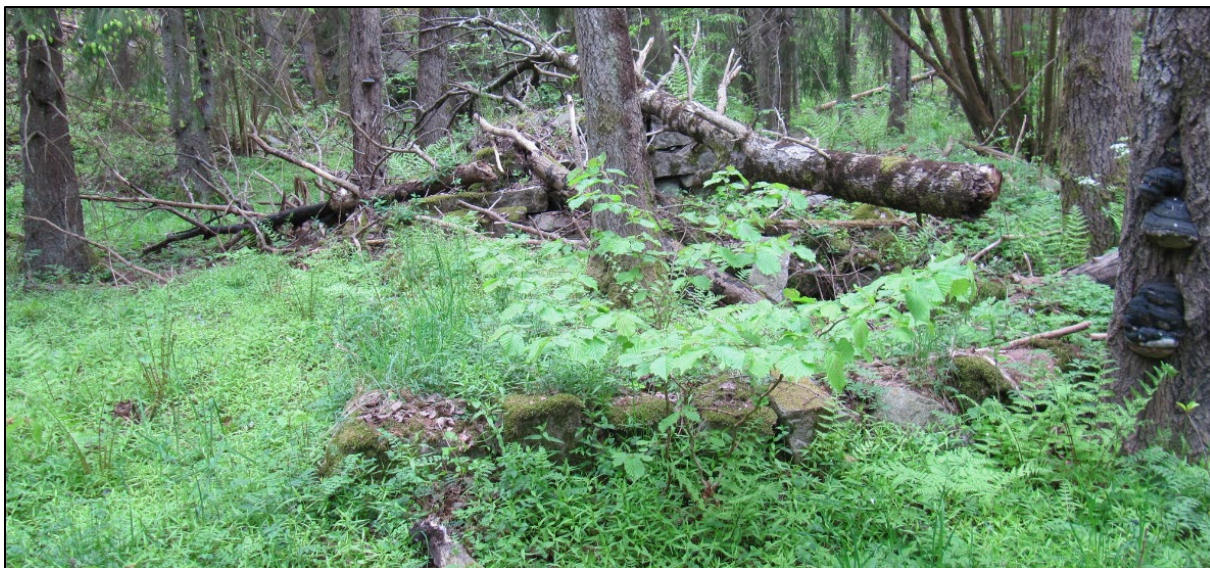
Tufta er avmerka på kartet fra 1812, men ikke på kartet fra 1901, så bebyggelsen må da være nedlagt. Tufta ligger i ei brei nordnordøst-sørsørvest gående glove sørover fra Elsebukta, drøye 300 m sørsørvest for tuft 8. Den er bygd av naturlig brudden og kantet stein. Ytre omkrets er ca. 6,5x5,5 m (35,8m²). I den søndre halvdel er det en krypkjeller, og her er grunnmuren bygd i kistemur. Kjelleren er mer enn 0,8 m dyp og har et indre areal på ca. 1,9x2,2 m (4,2m²). Den er uten indre trapp eller ytre inngang. På den nordre halvdel rett innved kjelleren ligger et ca. 1,0x2,2 m stort og 0,5 m høyt fundament, rimeligvis for et pipeildsted.

Inntil tuftas nordvegg ligger et ca. 2 m bredt og 4 m langt fundament av enkeltliggende strandstein. Det må derfor ha vært for et lett tilbygg. Kortveggen mot øst flukter med tuftas østvegg. Inntil tuftas østvegg, om lag rett ut for ildstedet, er det ei trapp i tre trinn. Trappa er ca. 1,5 m brei og ca. 1,2 m lang ut fra veggen.

Figur 129: Hui. Tuft 10 ID 271203-0 sett fra sør. I forkant sørmuren, deretter krypkjelleren, så fundamentet for ildstedet under de velte trærne.

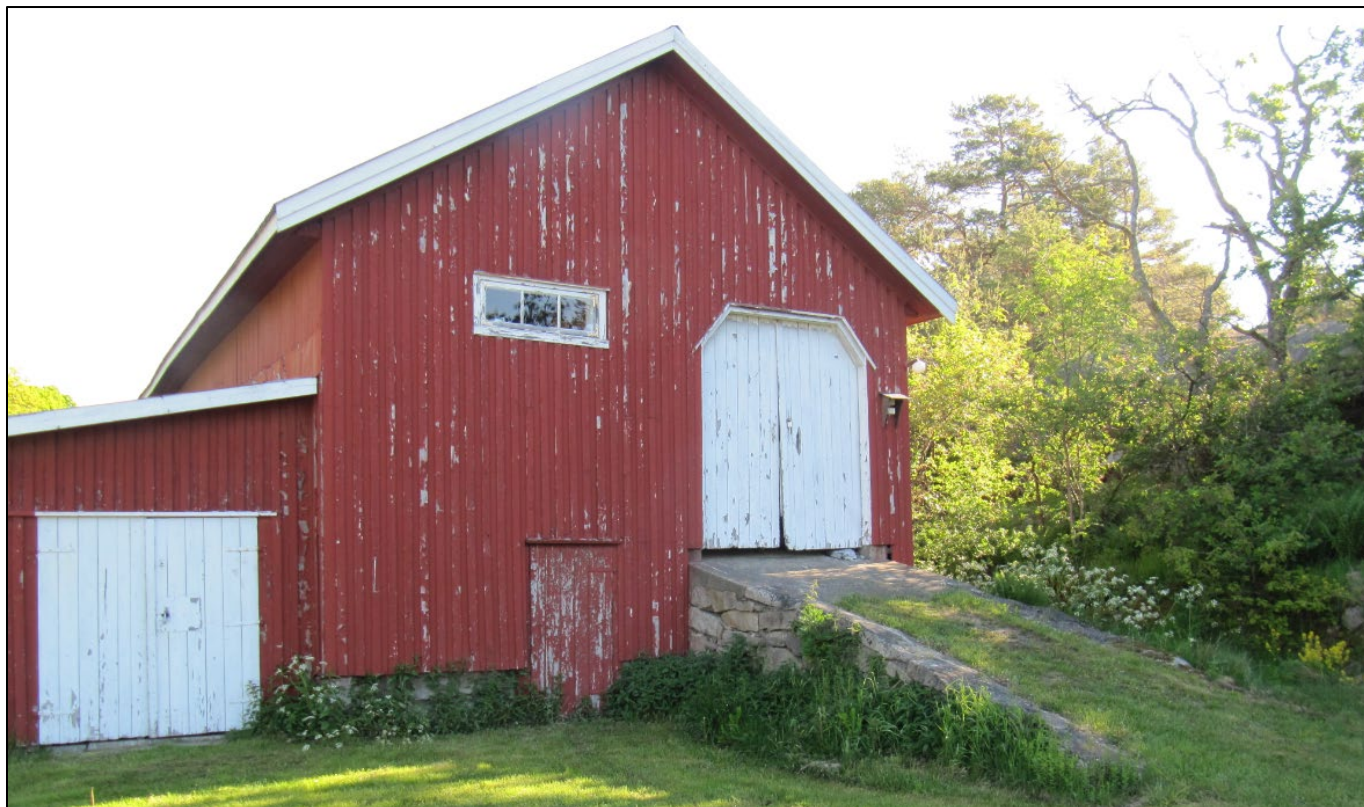
30 m nordøst for bygning 29 ligger bygning 30, en låve. Denne er heller ikke tegnet inn på kartene fra 1901-02, men grunnmuren er av samme karakter med samme valg av steintyper som ved de øvrige bygningene eldre enn da Oslo kommune begynte å bygge med sement. Låven er blitt utvidet mot vest med et tilbygg i bygningens fulle lengde. Bygningen har hovedretning etter glova: nordnordøst-sørsørvest. Den eldre delen har grunnmur av strandstein og blokker av bruddstein. Muligens er noen av blokkene lett tuktet naturstein, eller de kan også være utminert. Den nye delen har grunnmur i sement. Den eldre delen har de ytre mål ca. 6,1x18 m (113.4m²).

Låvebrua, som er bygd inntil låvens sørøsthjørne i samme type stein som grunnmuren, er ca. 2,4 m bred og 6 m lang. I låvens grunnmur mot nord har det trolig opprinnelig vært en åpning om lag midt på, og denne har vært mellom 2 og 3 m bred. Dette er litt vanskelig å avgjøre, da den ser ut til å være utvidet i ettertid. Om lag 50 m sørsørøst for låven har det tidligere stått et bolighus, men dette er revet og tufta er fjernet.

Figur 130: Hui. Bygning 30, ID 271400-0 sett fra sørvest.

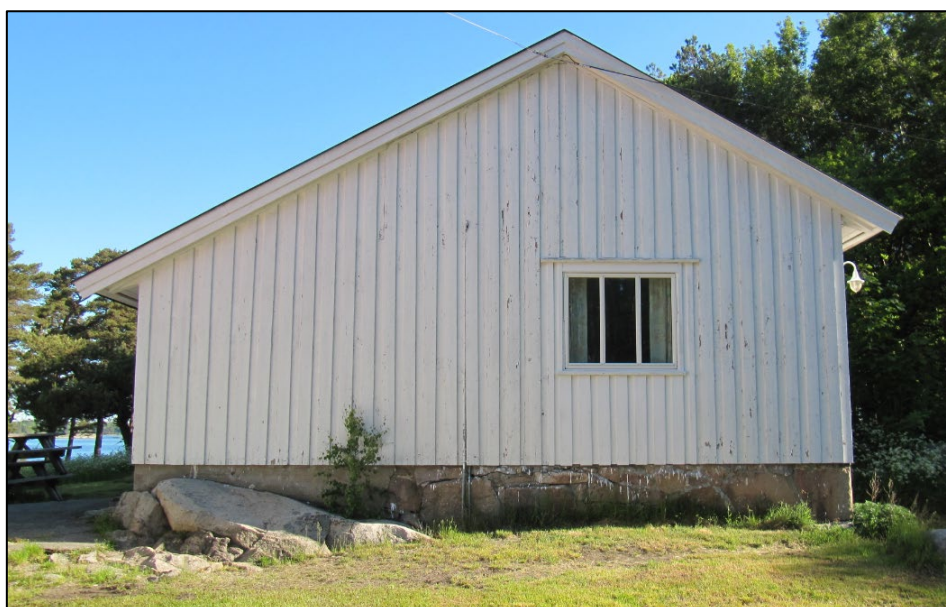
Bygningene 47, 46 og 50 utgjorde trolig et gårdstun, og de representeres nok ved den nordligste av firkantsymbolene på kartet fra 1902. Tunet er ikke tegnet inn på kartet fra 1812. Bygning 47 står nær nordspissen av Hui ca. 300 m nordnordvest for bygning 30. Den har lengderetning nord-sør med et areal på ca. 3,7x6 m (22,2m²). Grunnmuren består for det meste av naturdannede blokker, men med innslag av utminert lokal stein. En yngre utvidelse er bygd til i vest. Ut fra størrelsen på grunnmuren kan bygningen opprinnelig ha vært et uthus, og muligens kan det eldre reisverket være gjenbrukt.

Figur 131: Hui. Bygning 47, ID 271405-2 sett fra sør.

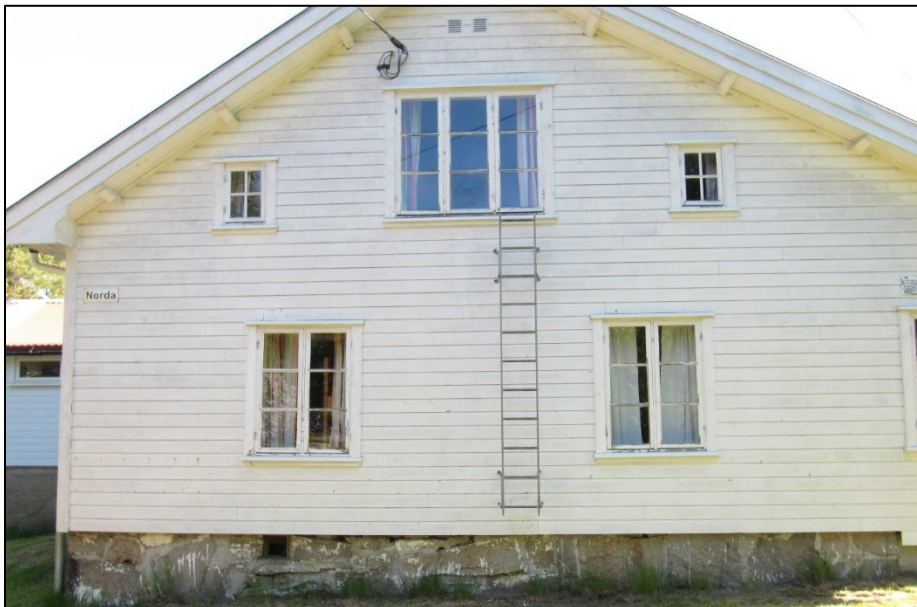
Få meter sørvest for bygning 47, i det samme tunet, står bygning 46 på en eldre grunnmur. Den eldre bygningen har lengderetning nord-sør med et areal på 8x10 m (80m²). Grunnmuren består for det meste av naturdannede blokker, men med mulige innslag av utminert lokal stein. En mindre, yngre utvidelse er bygd til mot øst i hele husets lengde. Mot vest er det bygd til en mindre utvidelse i rett vinkel mot den eldre bygningens nordre del. Trolig var den eldre bygningen et bolighus. Det kan se ut til å ha vært krypkjeller under deler av bygningen, jf. lufteventilen i grunnmuren.

Figur 132: Hui. Bygning 46 ID 271405-1 sett fra sør.

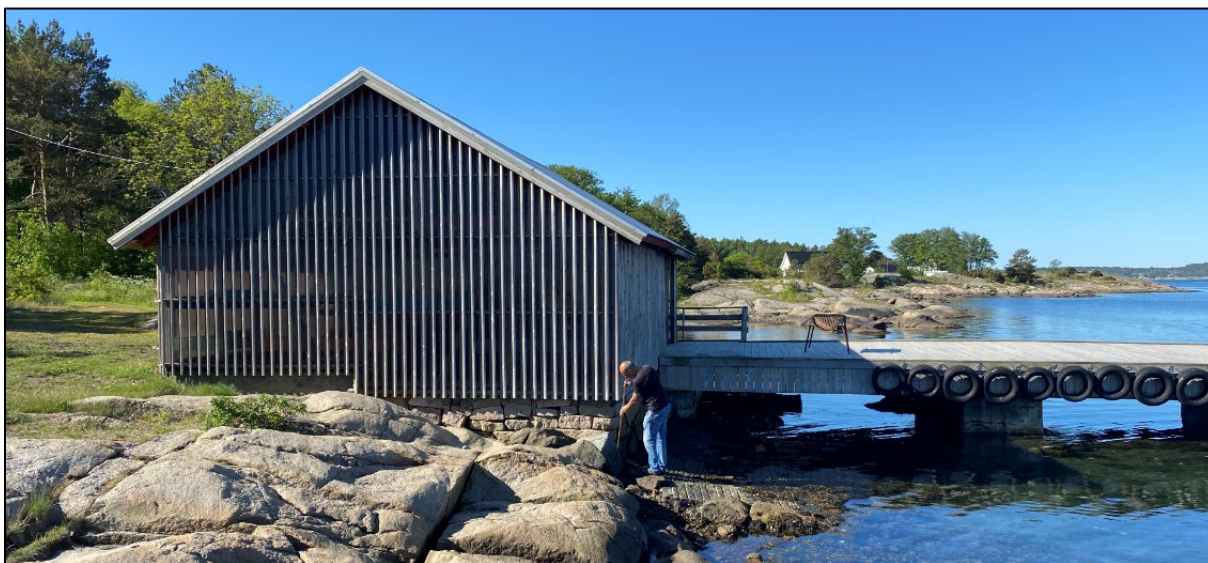
Bygning 50, ID 271405-3

Bygningen står 60 m vest for tunet med bygningene 46 og 47 og hører nok opprinnelig til dette. Den er ei sjøbu av nyere dato, men det meste av fundamentet den står på er nok et eldre bryggehode. Fundamentet er bygd av lokalt utminerte blokker. Det har lengderetning nordøst-sørvest med et areal på ca. 4x10 m (40m²). Største høyde ut mot sjøen er 1 m. Mest sannsynlig har det også tidligere stått ei sjøbu på fundamentet, og det har nok vært ei pælebrygge ut fra fundamentet.

Figur 133: Hui. Bygning 50 ID 271405-3 sett fra nord. Grunnmuren består av utminert lokal stein, og den er nok eldre enn nåværende bygning (foto: Cathrine Stangebye Engebretsen).

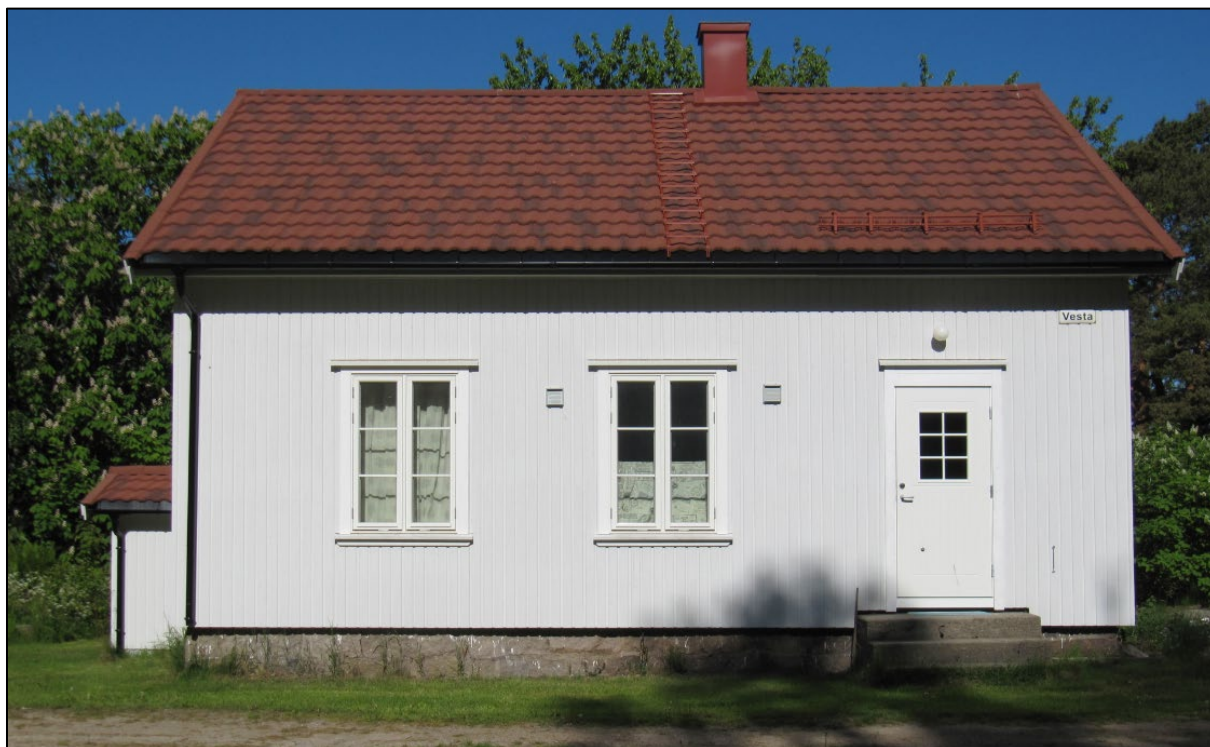
Bygningen ligger ca. 90 m sørsørvest for bygning 46. Grunnmuren har hovedretning nordnordøst-sørsørvest, og den er bygd av bruddstein og utminert lokal stein. Det originale reisverket skal være bevart. Utvendige mål er ca. 7,8x9,2 m (71,8m²). Bestemoren til Aasmund Brynildsen skal visstnok ha bodd her (Loraas og Ruder, 2000:117).

Figur 134: Hui. Bygning 45, ID 271402-0 sett fra øst.

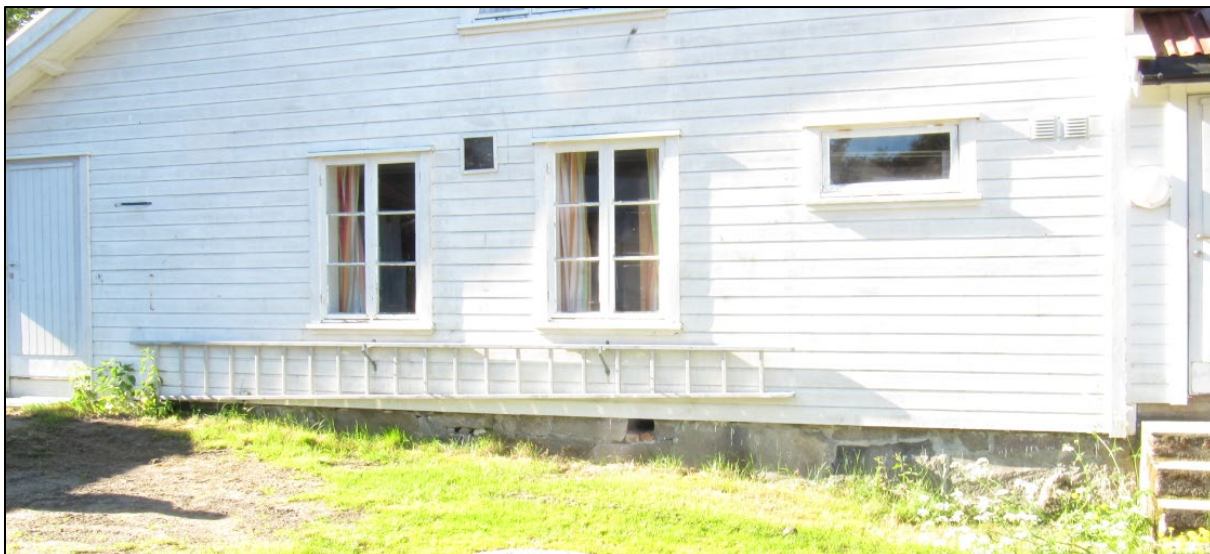
Bygningen ligger ca. 125 m sørvest for bygning 45, på en odde ut mot vest. En eldre grunnmur utgjør midtre del av et stadig påbygd hus. Hovedretningen på den eldre grunnmuren er øst-vest. Den er bygd av bruddstein og utminert lokal stein. Den har de ytre mål ca. 6,3x9,9 m (62,4m²). Det eldre reisverket kan være bevart. Steinen er minert ut av et svaberg 15 m nord for den gamle bygningen, hvor det fortsatt synes spor etter mineringen.

Figur 135: Hui. Bygning 51, ID 271406-0 sett fra vest. Det er få steder det i dag lar seg gjøre å få et godt inntrykk av den gamle grunnmuren.

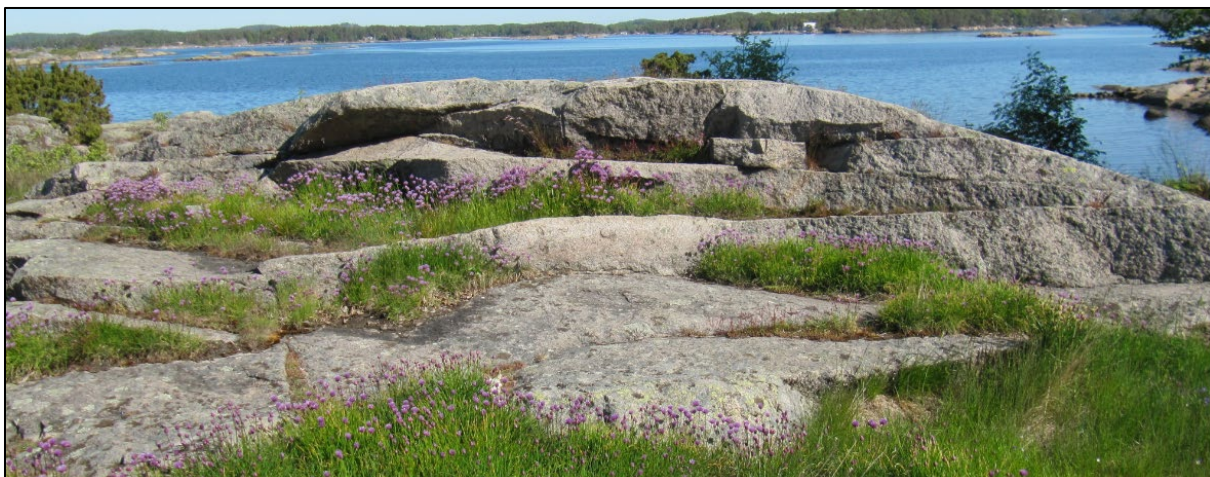
Figur 136: Hui. Kortreiste materialer. Den gamle delen av grunnmuren til bygning 51 er minert ut i svaberget 5-6 m vest for bygningen.

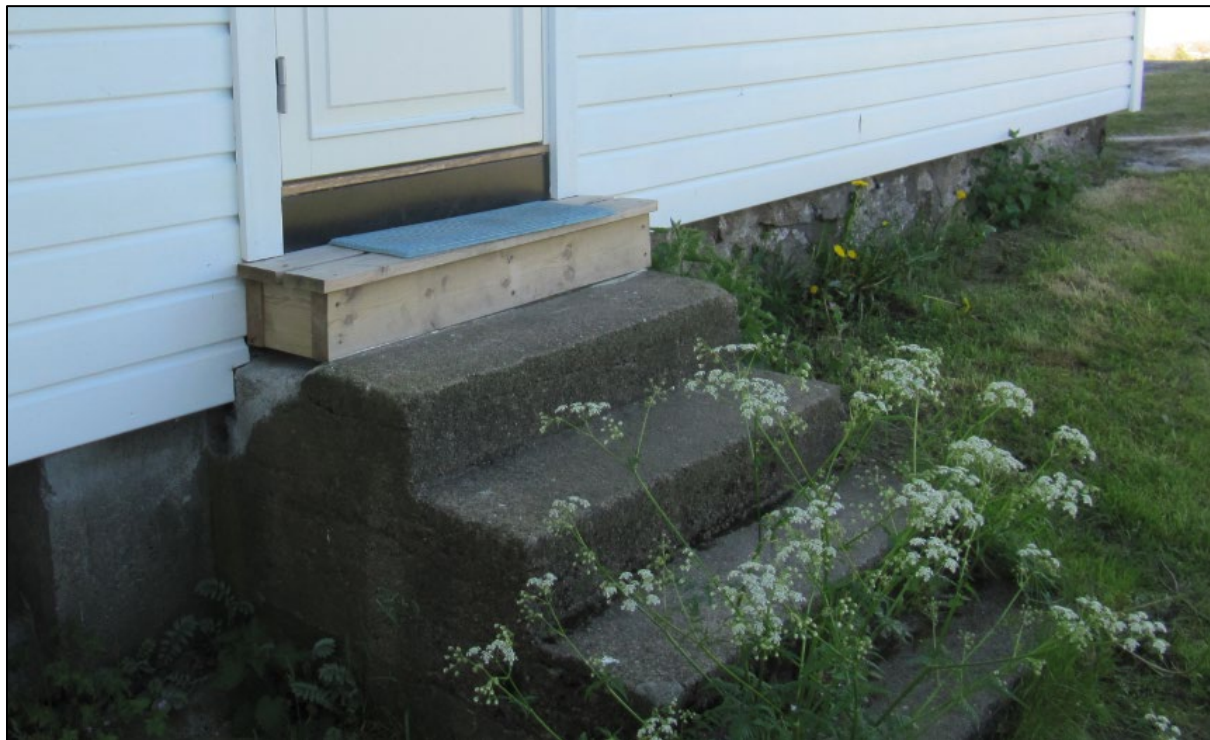
Bygning 53, ID 271407-0

Bygningen ligger ca. 75 m sørvest for bygning 51, ute på den samme odden. En eldre grunnmur utgjør midtre del av et stadig påbygd hus. Hovedretningen på den eldre grunnmuren er nord-sør. På grunn av alle tilbyggene lar det seg ikke gjøre å fastslå den eldre grunnmurens ytre mål, men den ser ut til å være bygd av bruddstein og utminert lokal stein.

Figur 137: Hui. Deler av grunnmuren til bygning 53, ID 271407-0 sett fra sørøst

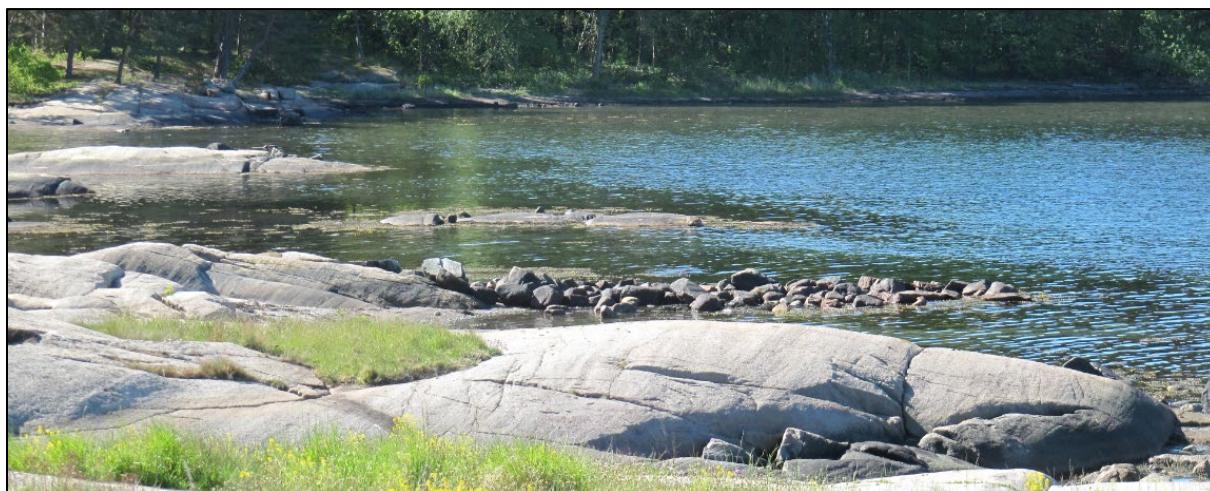
70 m sør for bygning 53 stikker restene av ei brygge ut i sjøen mot vest. Den er bygd av strandstein og noe naturlig bruddstein.

Figur 138: Hui. Mulig bryggerest, ID 271408-0 rett sør for bygning 53.

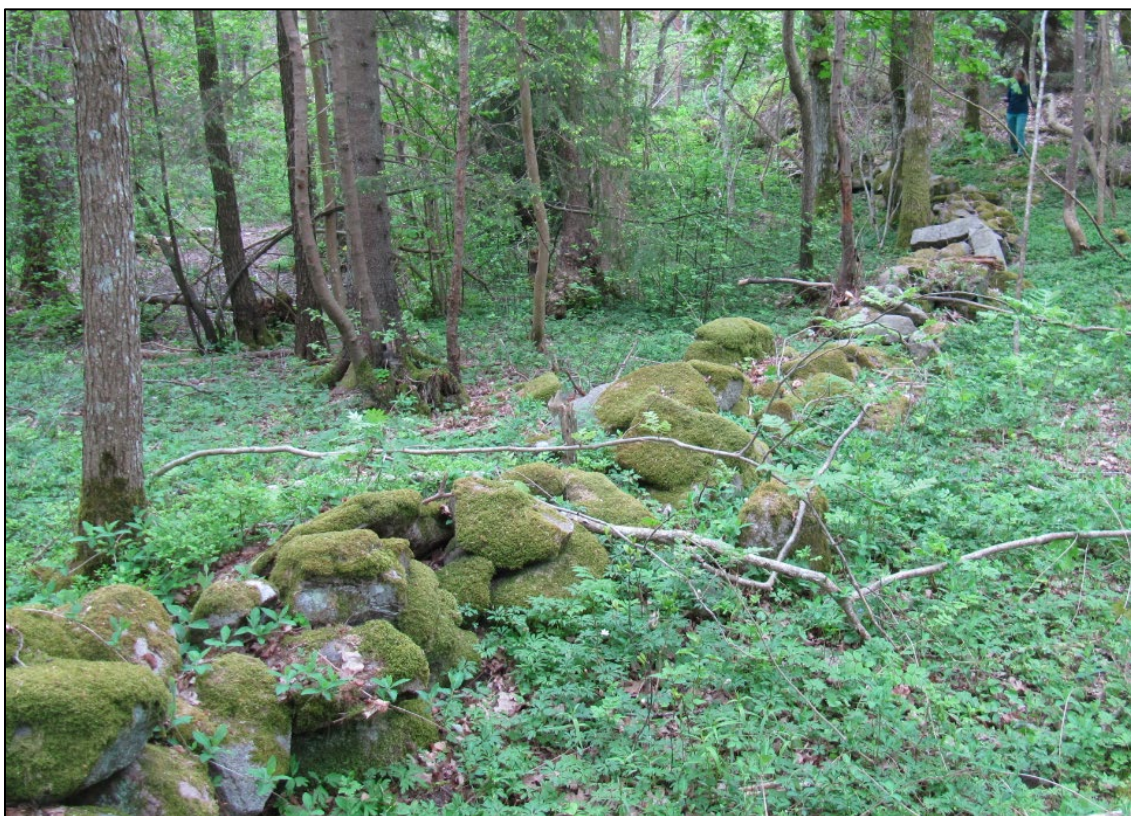
I glova sørover fra hovedbrygga i øst mot fotballbanen og Elserønningen har det trolig vært et større steingardssystem, men dette er det kun rester igjen av (foto nedenfor).

Figur 140. Hui. Del av større steingardssystem i glova sørover fra hovedbrygga i øst mot Elserønningen.

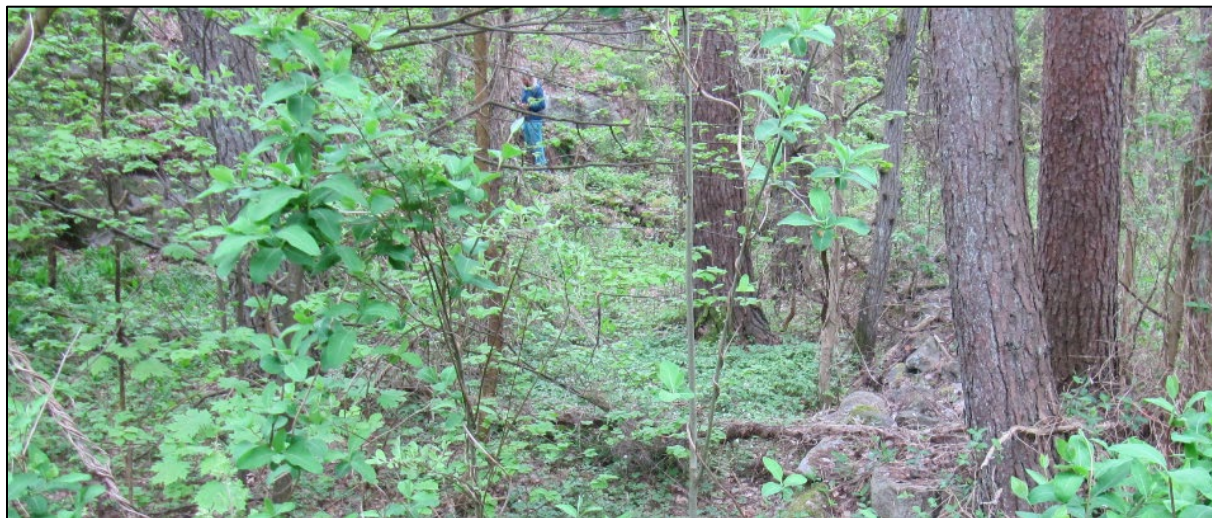
Sørover fra bygning 23 nordvest på øya går ei stor glove ned til Huibukta inntil og øst for Vesterås. Her løper en steingard, ID 271383-0, langs østsida av glova inntil en eldre skogsvei (foto nedenfor).

Figur 141: Steingarder på Hui, her ID 271383-0.

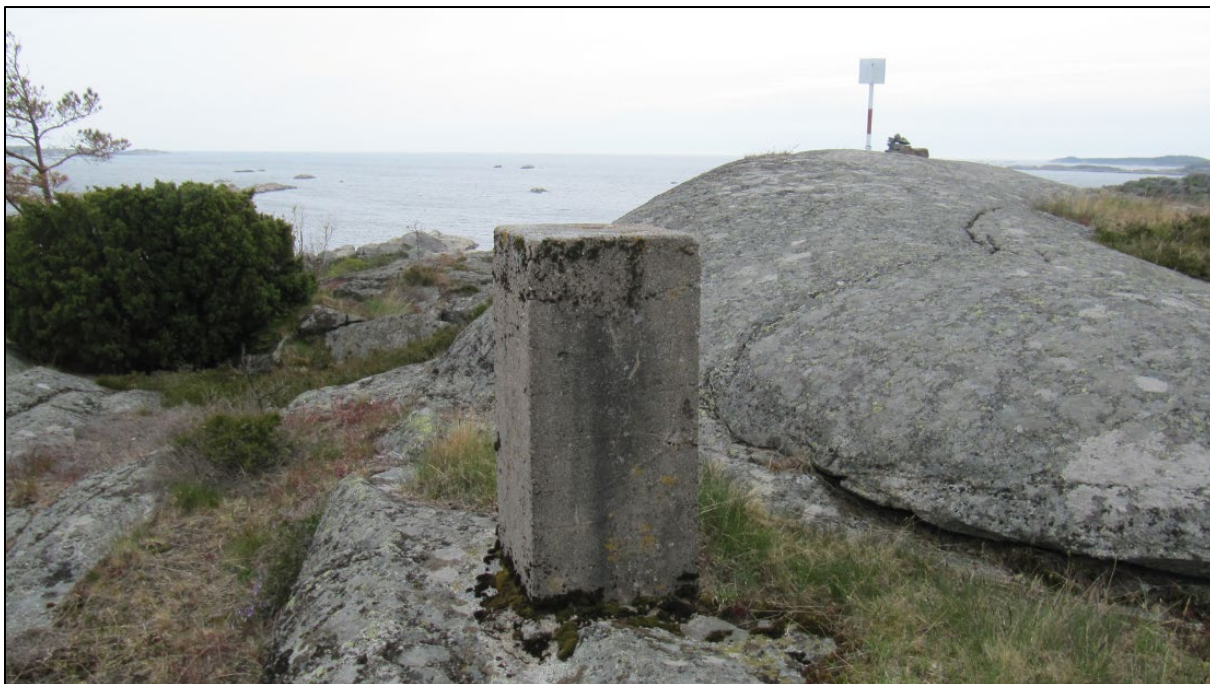
Installasjon for måling av meter over havet (moh) ID 271399-0

Øverst på den 33,39 m høye Brendtås sørøstligst på Hui står ei sementblokk, 1 m høy og med omkrets 0,45x0,45 m. På den flate toppen er det i ytterkanten av blokka satt ned tre metallnagler av kobberlegering. Noe til side for et mulig midtpunkt mellom de tre naglene er det laget en grunn, sirkelformet fordykning i blokka.

En annen og mer sannsynlig forklaring, ifølge Cathrine Stangeby Engebretsen (e-post 04.06.2020), er at blokka har å gjøre med det norske høydesystemet. Dette angir meter over havet. Høydesystemet er den referansen som ligger til grunn når man angir hvor mange meter over havet (moh.) for eksempel et fjell eller en innsjø ligger. NN1954, «normal null av 1954», er høydesystemet vi hadde i Norge før NN2000. Det ble innført i 1954 og viste seg etter hvert å ha betydelige mangler og svakheter. Enkelte steder var høydeangivelsene mer enn 30 centimeter for lave. Dette var en konsekvens av at NN1954 ikke var blitt korrigert for landhevingen siden 1950-tallet. Derfor trengte Norge et nytt høydesystem, som fikk navnet NN2000. Alle kommuner bruker nå NN2000.

Figur 142: Hui. Sementblokk ID 271399-0 på Brendtås, som har å gjøre med det norske høydesystemet. Sett fra nord.

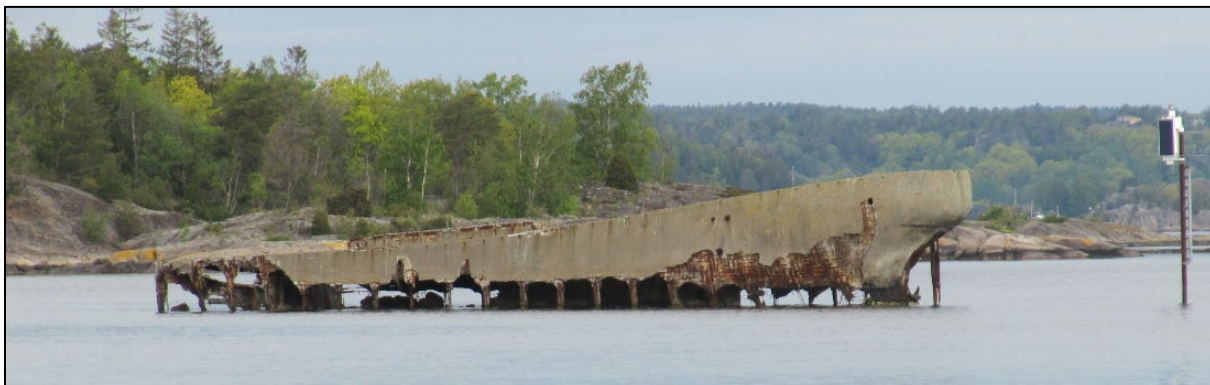
5.2.19.5. MS Silvestre skipsvrak, ID 113308-1

På grunna Svartskjærskaten mellom Langvika og Hui ligger vraket av sementbåten Silvestre. Den gikk på grunn den 14. september 1925. Skipet ble bygd ved Fougner Staalbeton i Moss i 1919, og var hjemmehørende i Kristiania og klassifisert som lekter (www.oslofjorden.com/). Om fire år (i 2024) vil vraket være automatisk fredet etter §14 i Lov om kulturminner.

Figur 143: Hui. Vraket av den tidligere så stolte Silvestre, ID 113308-1.

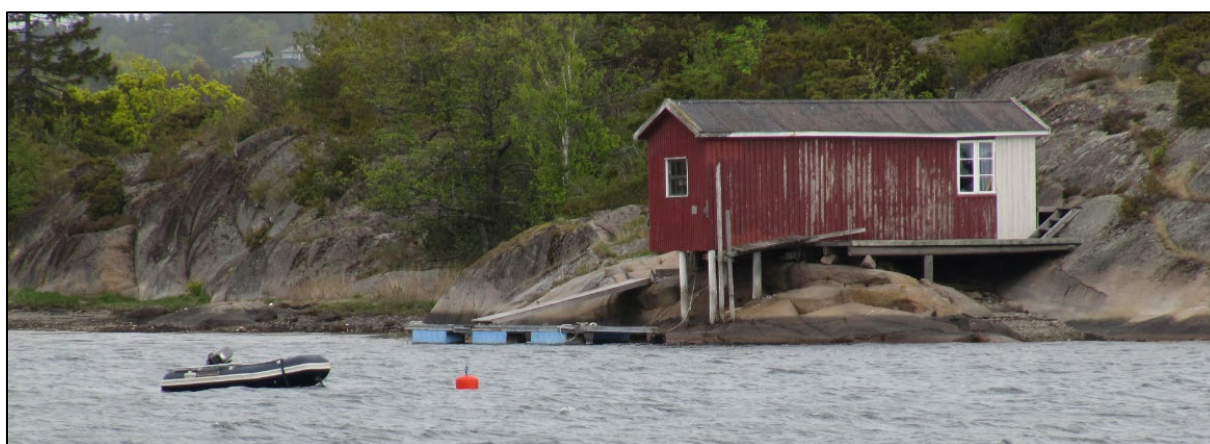
Sjøbu, ID 271131-0

På innsida av den søndre halvdel av Brendtholmen, 250 m nordøst for ilandstigingsbrygga øst på Hui, ligger det ei sjøbu/naust. Den står i strandkanten på vertikale tømmerstokker, rett på et svært så ujevnt svaberg. Bua har den så vanlige formen for sjøbuer i området: en rektangulær bygning i reisverk med utvendig stående panel. Den er trolig ikke så svært gammel, men den er representativ for en type byggetradisjon. Den er fortsatt i bruk.

Figur 144: Brendtholmen. Eldre sjøbu som fortsatt er i bruk som sjøbu, ID 271131-0. Sett fra sørvest.
