Rapport fra registrering av kulturminner i Tjømeskjærgården 2018-2020

Kommune:	Færder	Område:	Øyer i Tjømeskjærgården
Rapportdato:	September 2020. Layout nov. 2020	Rapportansvarlig:	Jan Brendalsmo

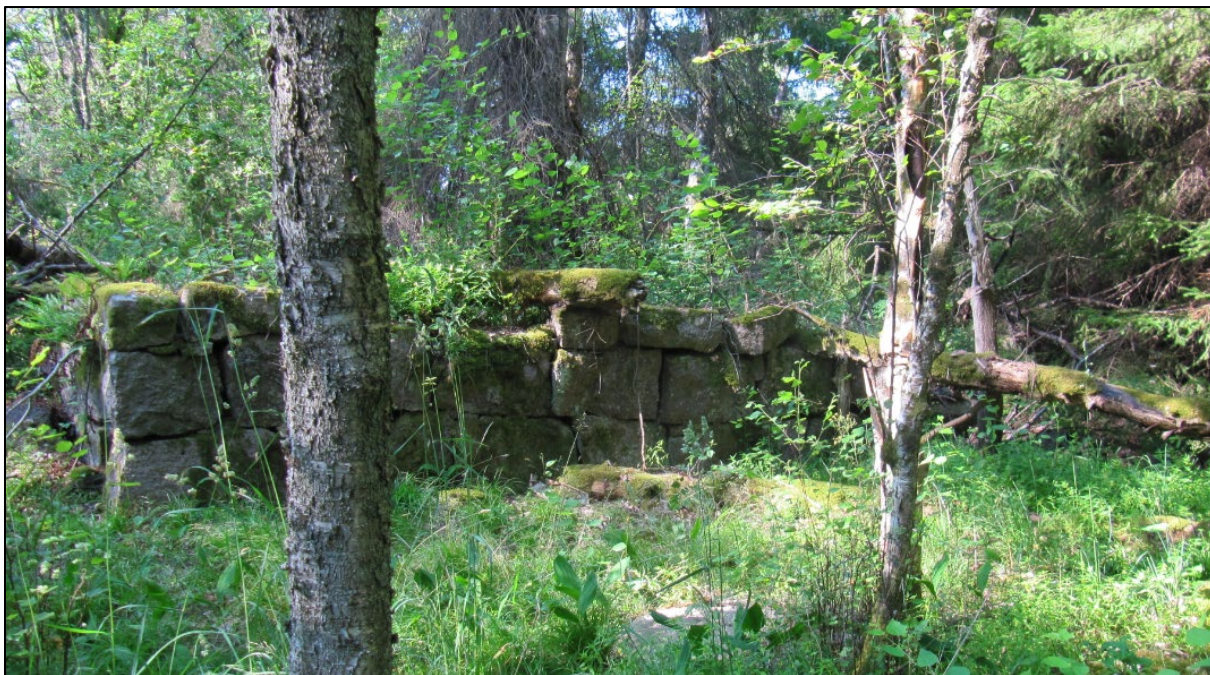
Hustuft, ID 271356-0

Hustufta ID 271356-0 har rektangulær grunnplan med lengderetning nord-sør. De utvendige mål er ca. 9,7x6,4 m (62m²). Grunnmuren er bygd av utminerte, rektangulære blokker. I sør er muren 0,8 m høy i to skift. Murhøyden er den samme i nord, men her er det stedvis 3 skift der det midtre skiftet består av tynnere blokker. I den søndre halvdel, der murverket er i kistemur, er det en kjeller med dybde mer enn 1,3 m og de indre mål ca. 3,8x3,0 m (20,4m²). Murbredden her er 1,0 m. I sør er det en 0,8 m brei inngang til kjelleren fra utsida. Nord for kjelleren er det en forhøyning av stein som trolig viser til et pipeildsted. På husets vestsida ligger to steinblokker som trolig utgjør fundament for ei trapp til inngangspartiet, 1,6x0,8 m i utstrekning.

Figur 145: Granø. Hustuft ID 271356-0 i glova øst på øya, sett fra nordnordøst.
