Lessons learnt – restaurering av sjøauevassdrag i Norge

*Ulrich Pulg,, Bjørn Torgeir Barlaup, Helge Skoglund, Sven Erik Gabrielsen, Espen Olsen,
Sebastian Stranzl, Tore Wiers
Uni Research Miljø LFI, Bergen
ulrich.pulg@uni.no*

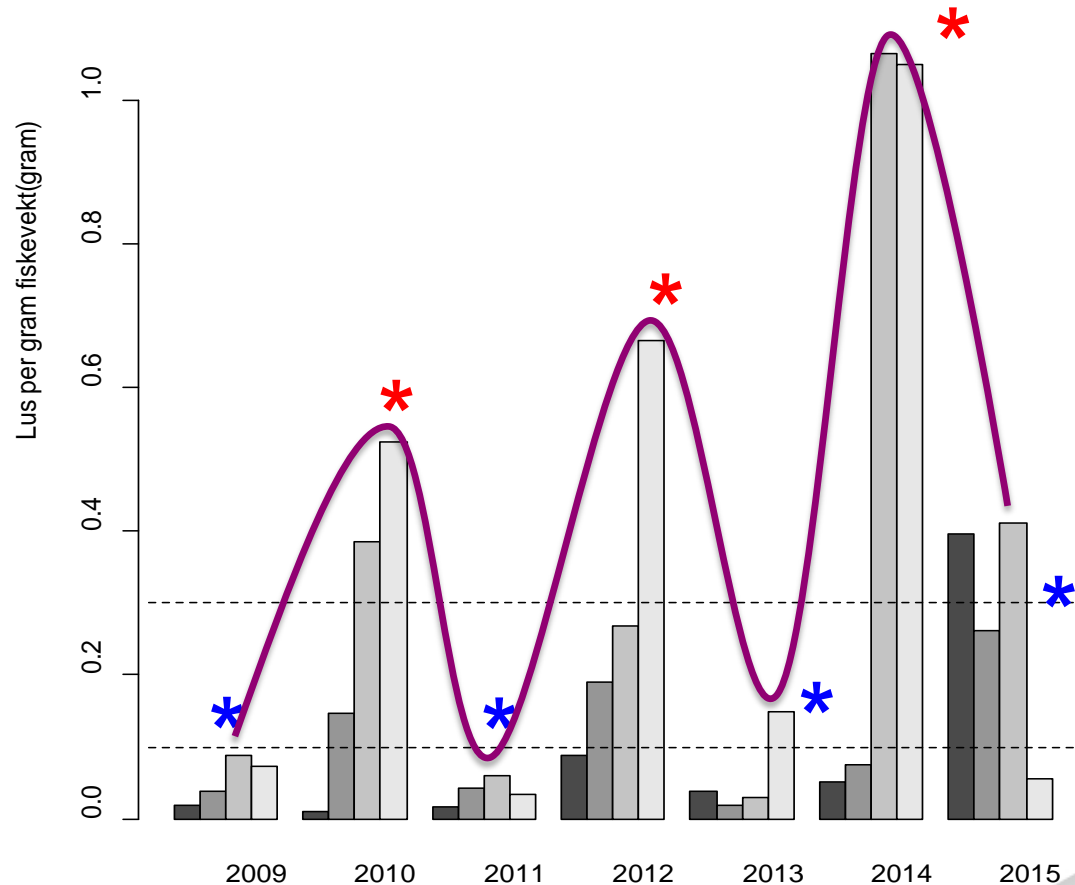
Lus per gram sjørret (Herdla)

- Klar sammenheng mellom lus på sjøaure og biomasse i oppdrettsanlegg

* Oddetallsår - første år i produksjons-syklus, relativt lite lus

* Partallsår - andre år i produksjons-syklus, relativt mye biomasse i anlegg gir mye lus på sjøaure

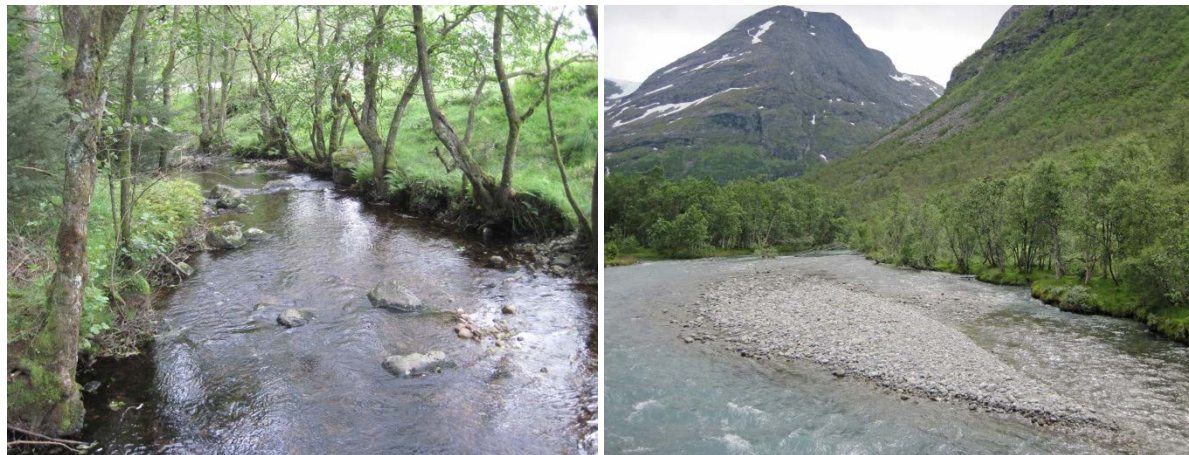
Fig. 1 Kantvegetasjon i kulturlandskap og naturlandskap med stabiliserende effekt på elvebredden. Til venstre kulturlandskap ved Forsandåna, til høyre øvre Loelva.

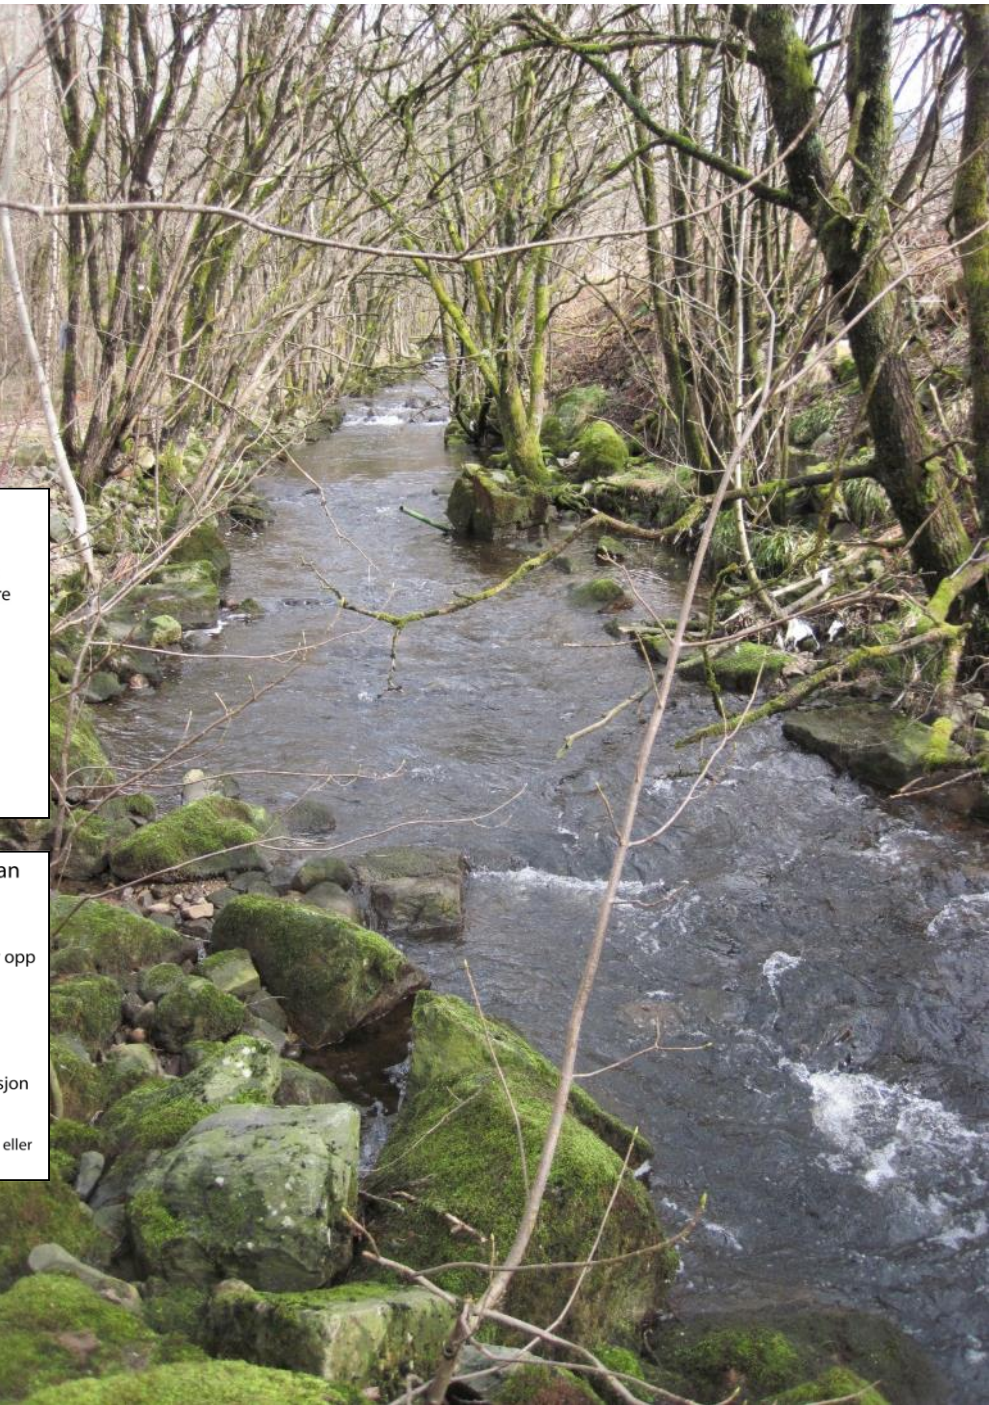
Miljøvennlig erosjonsikring

Ru steinutlegg – istd. glatt plasting

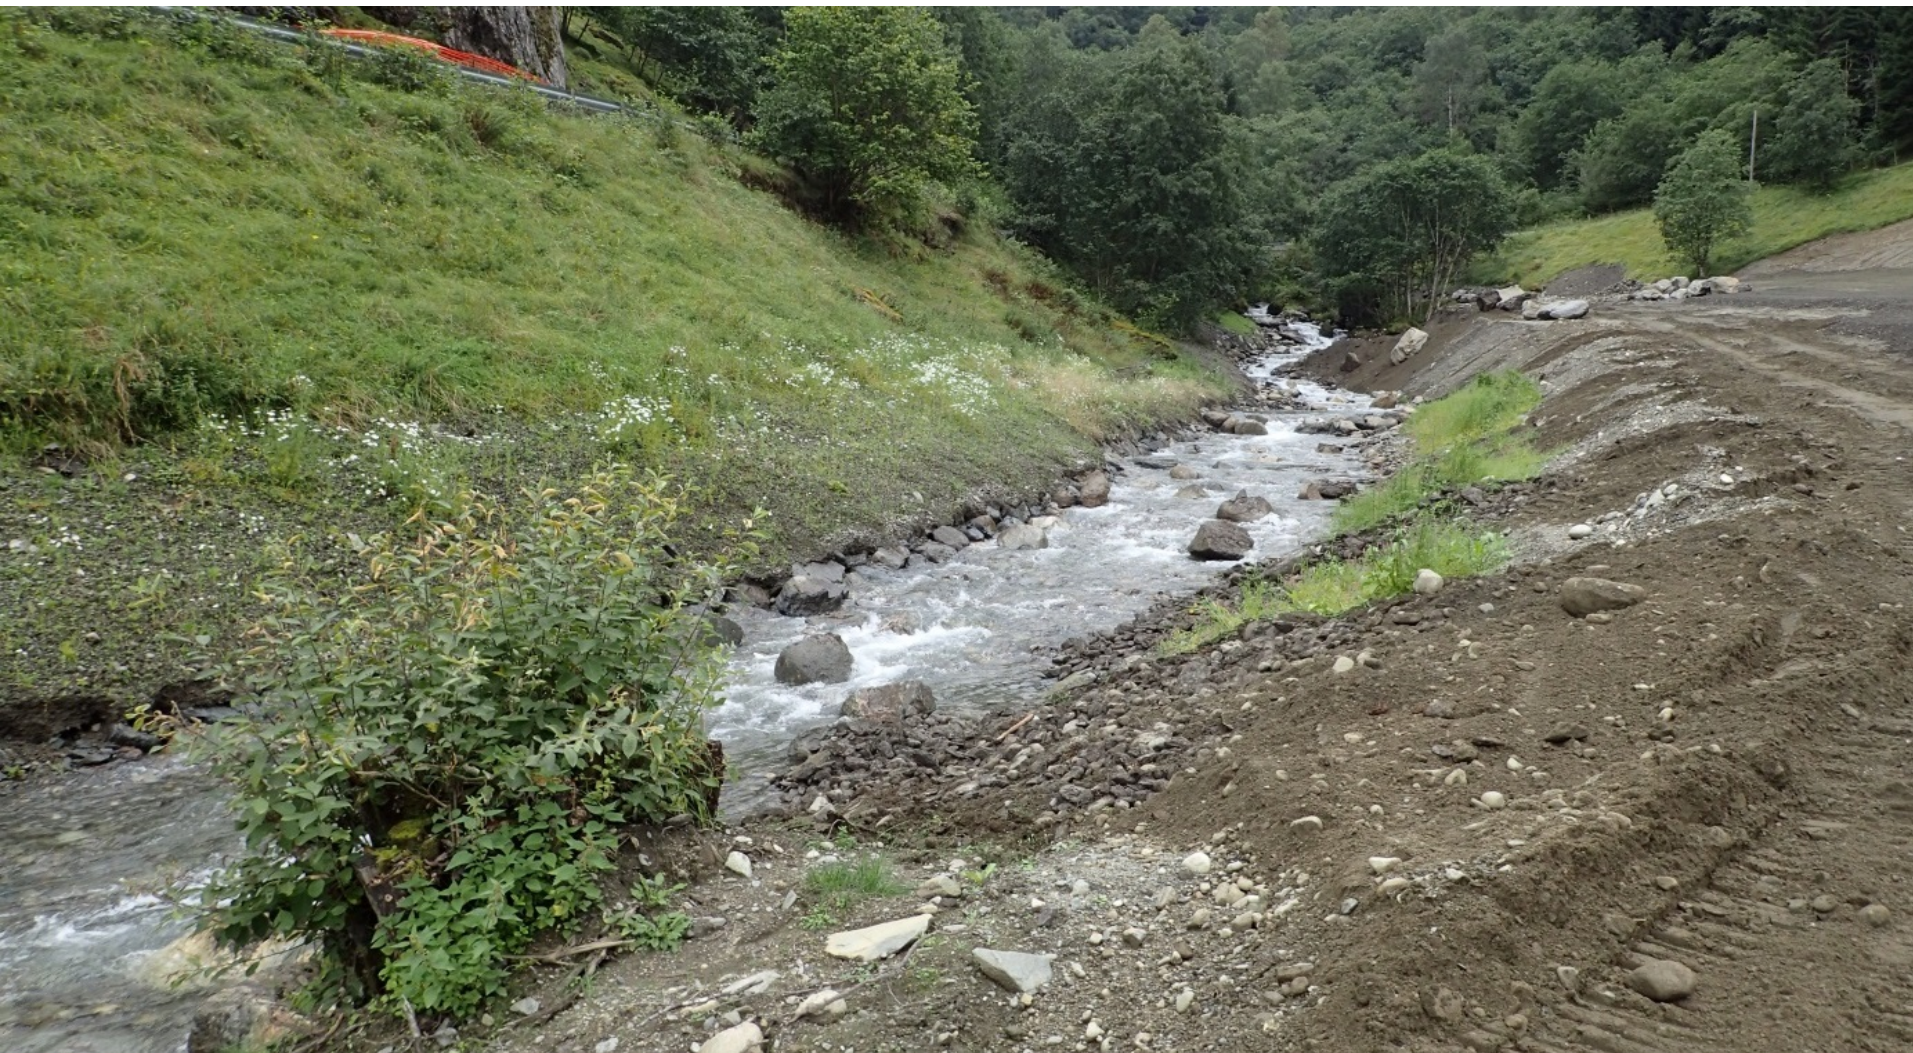
Tverrelvi i Flåm 2016, med NVE, fullplastret men likevel naturtypisk og dynamisk innenfor gitte rammer

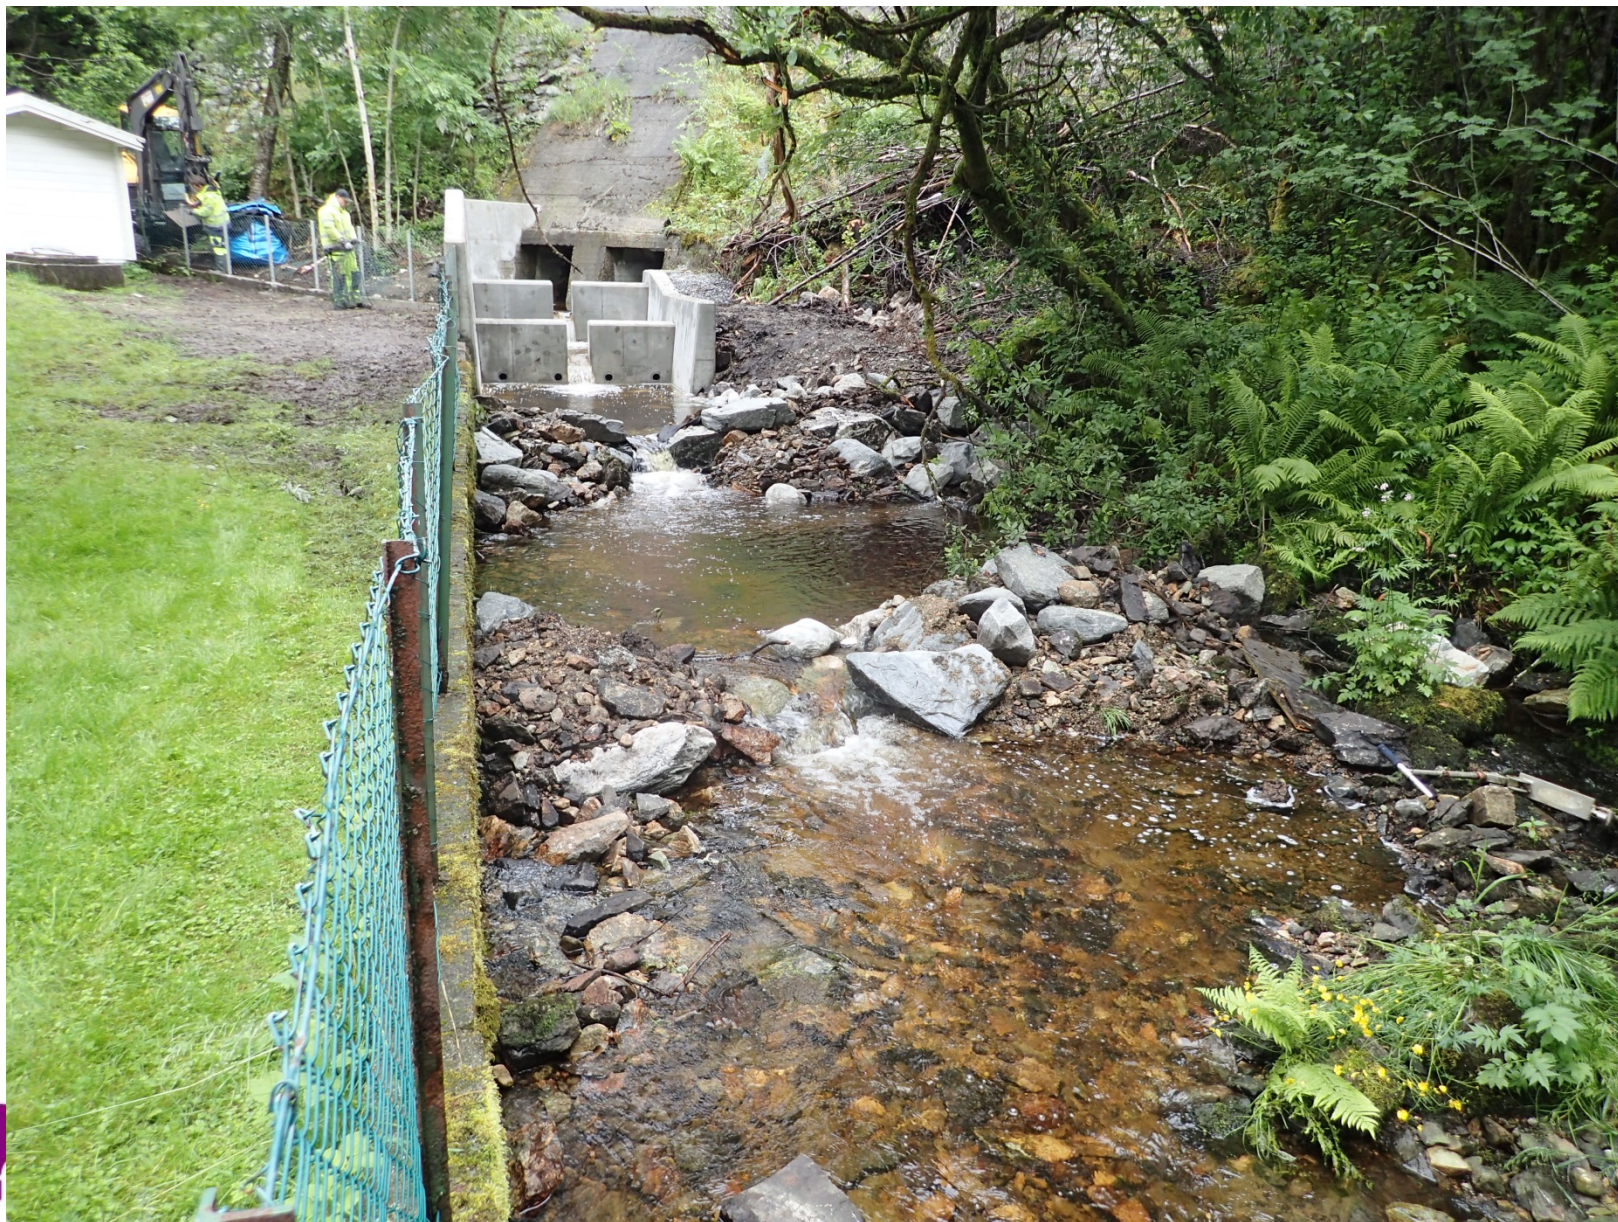
Rensing sediment 2015

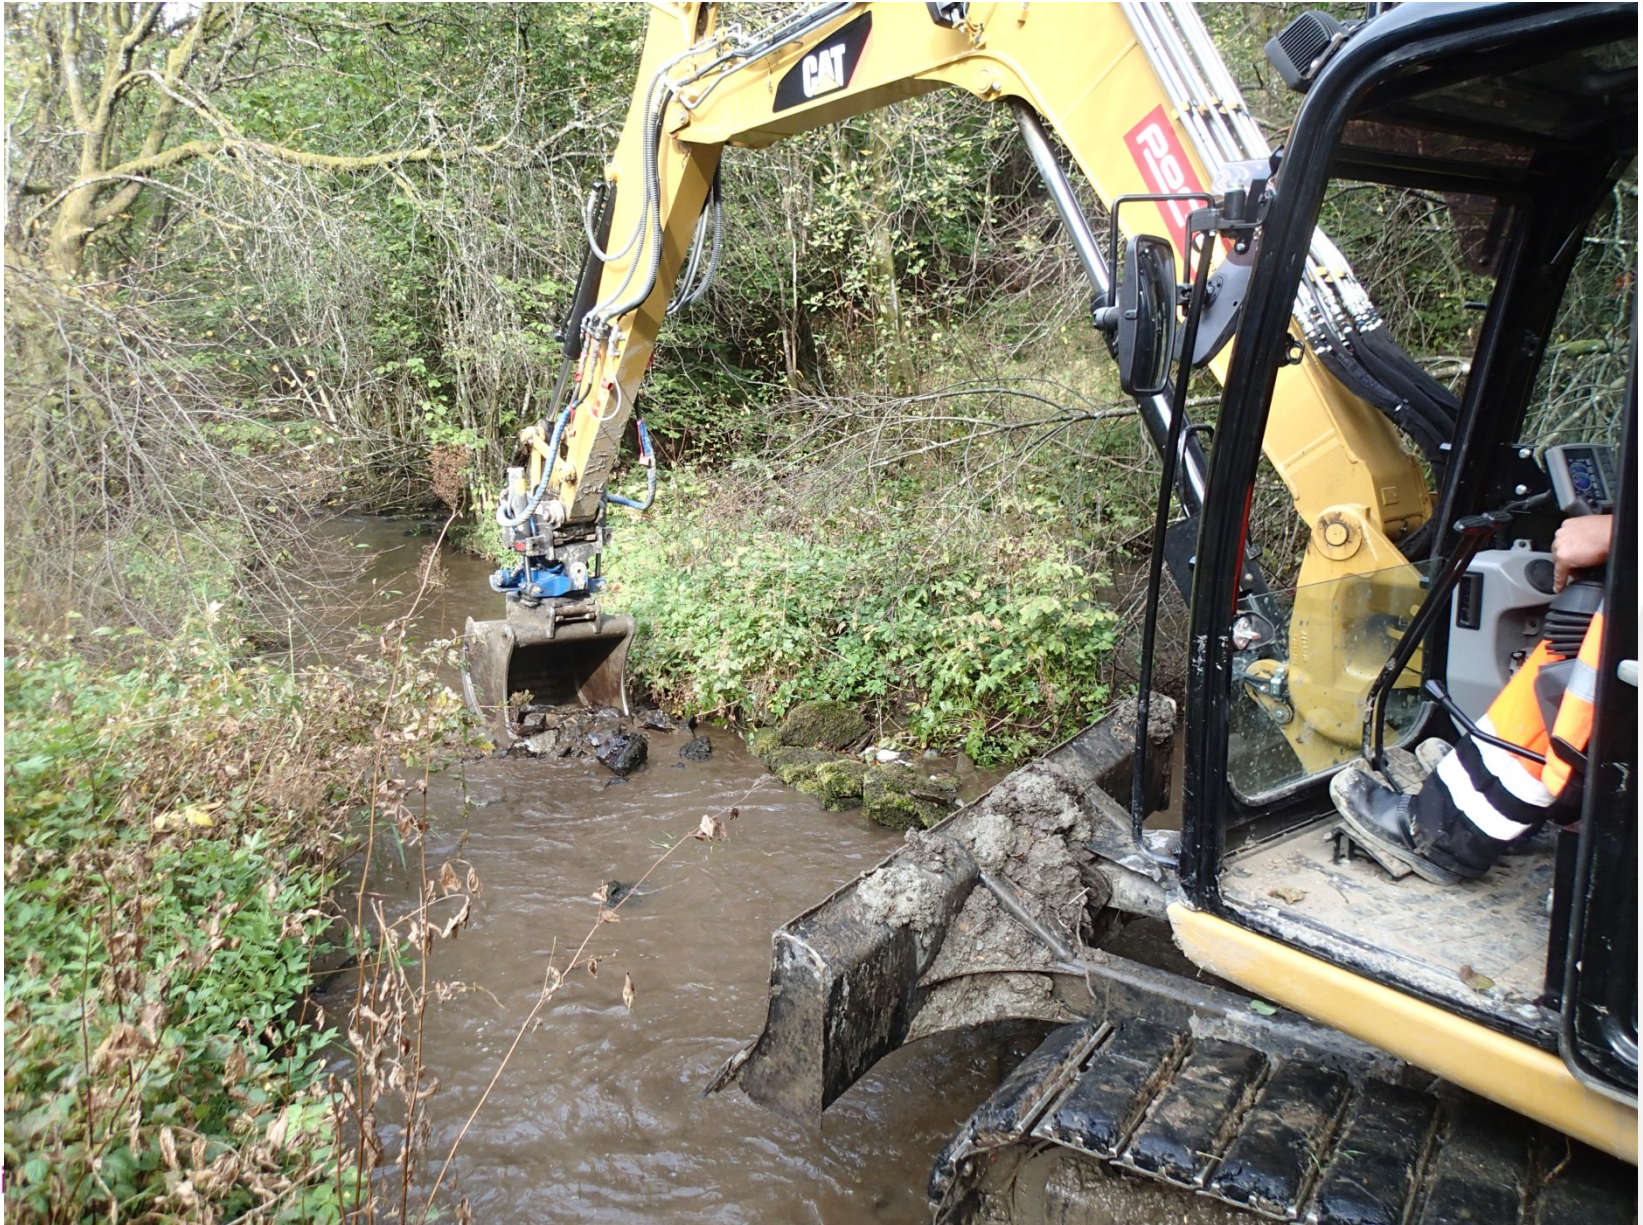
Strukturer i betongkanalen 2015

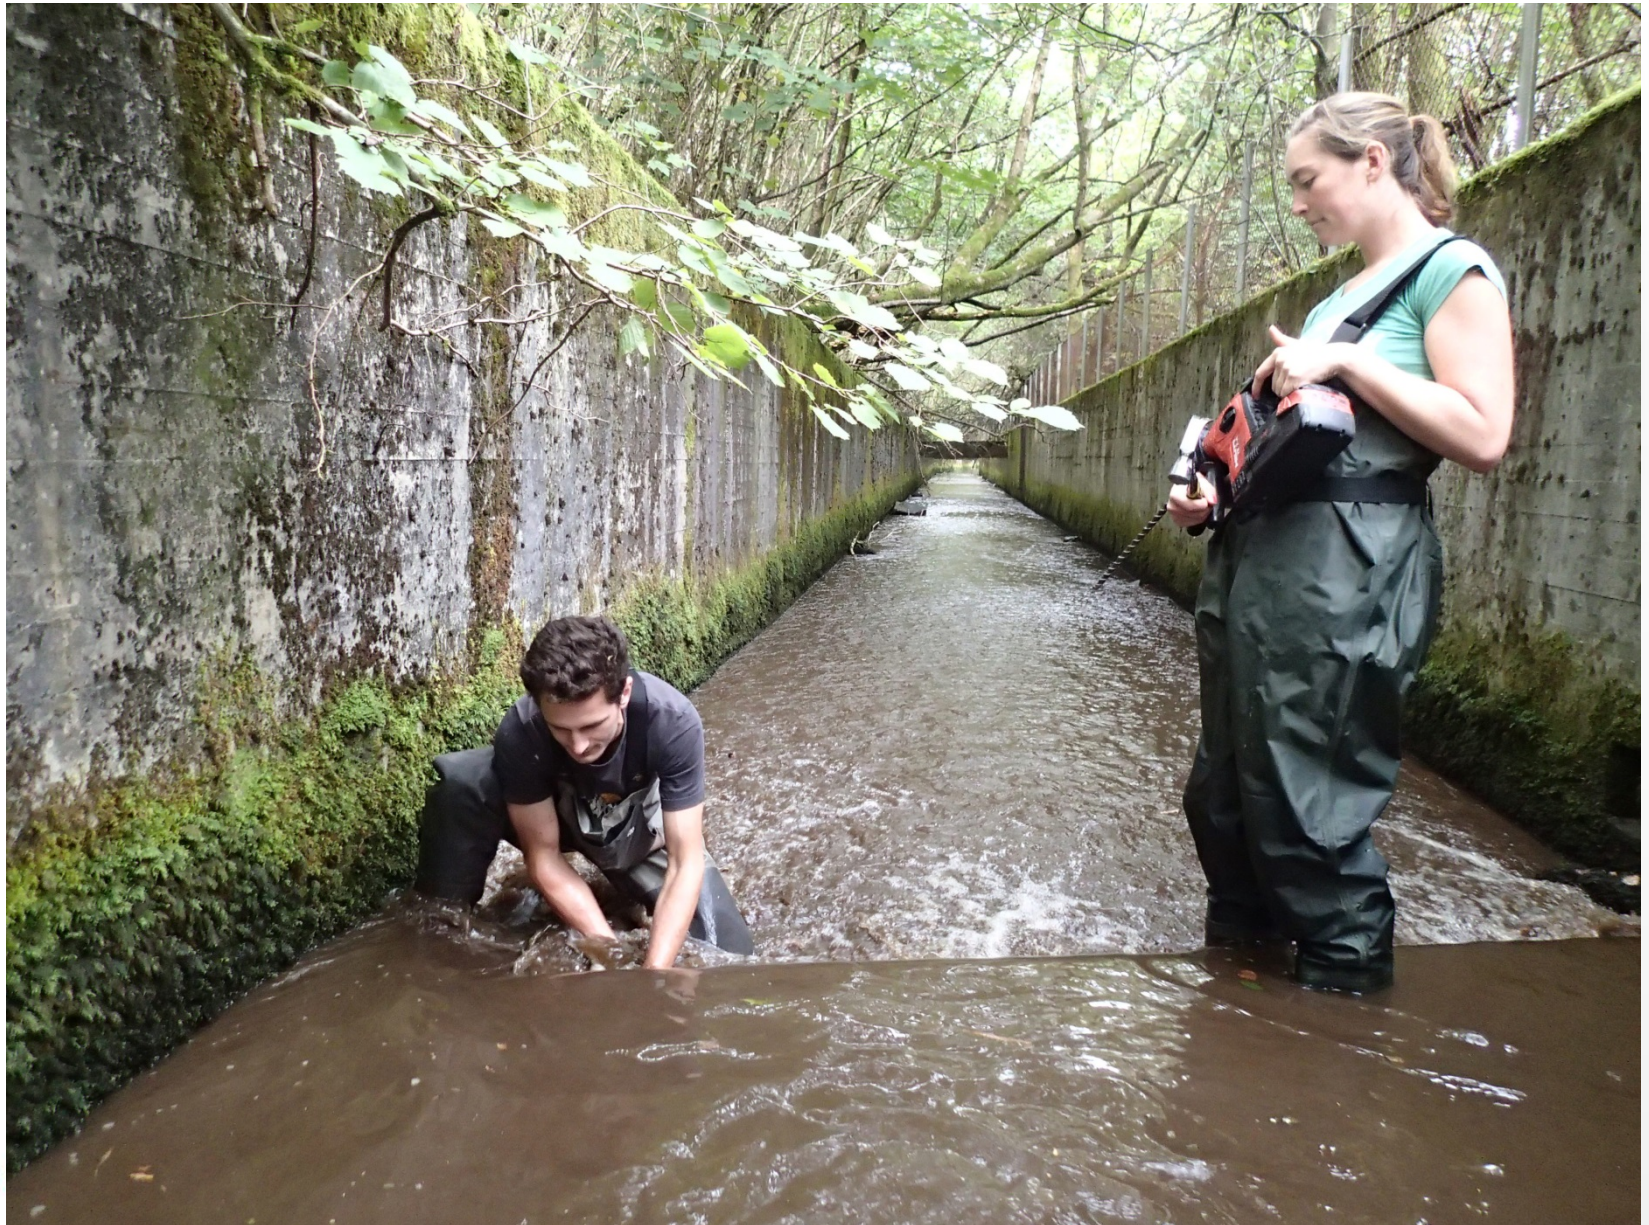
Gytegrus 2014

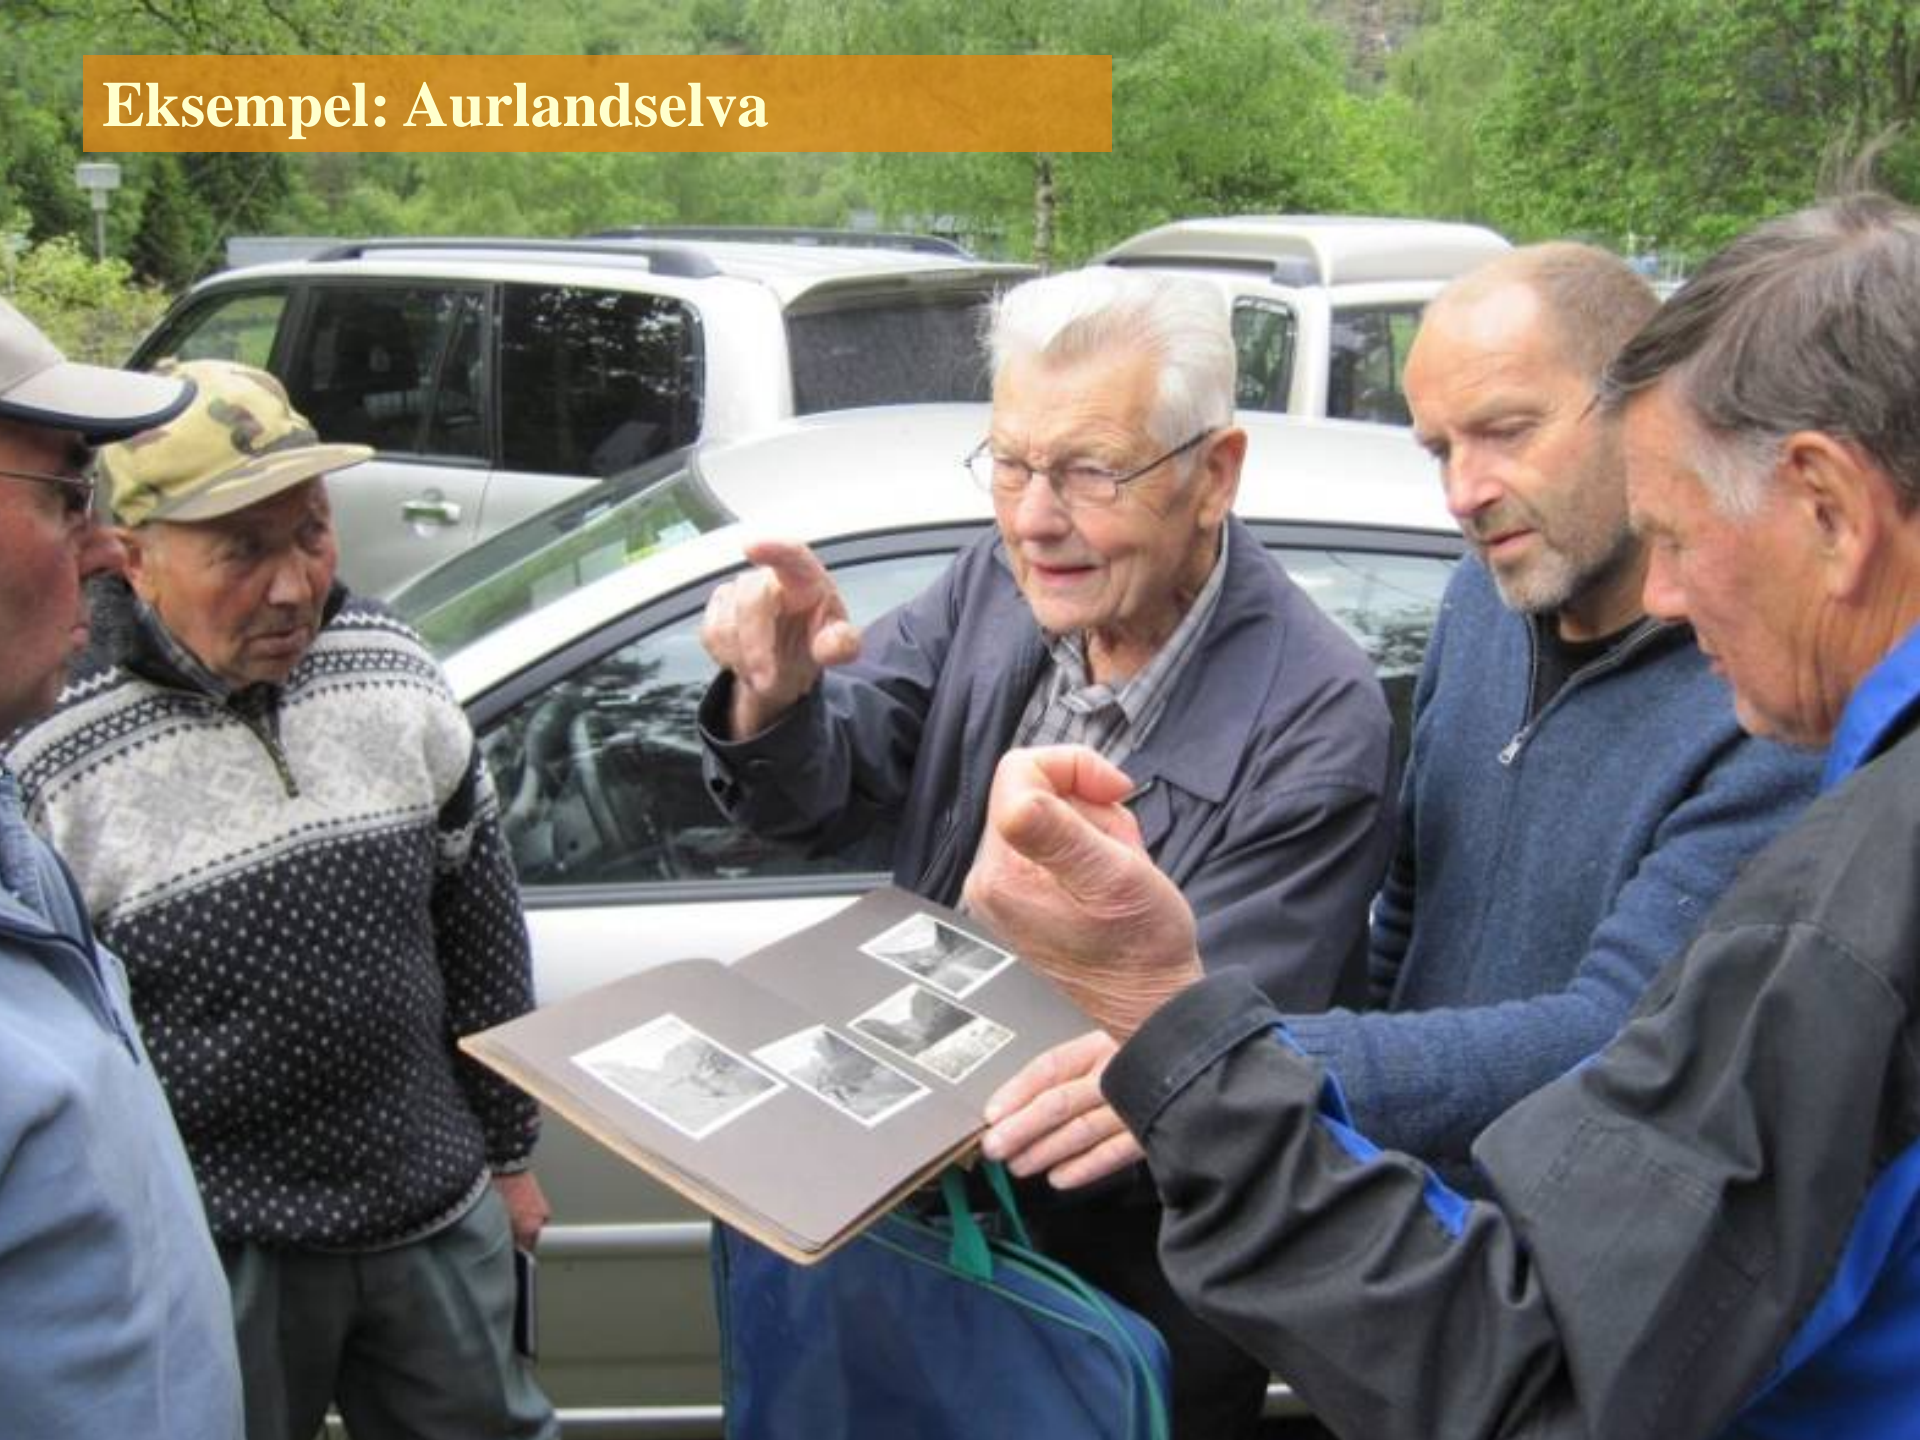
Eksempel på bunnforhold som ikke er egnet for gyting, Aurlandselva

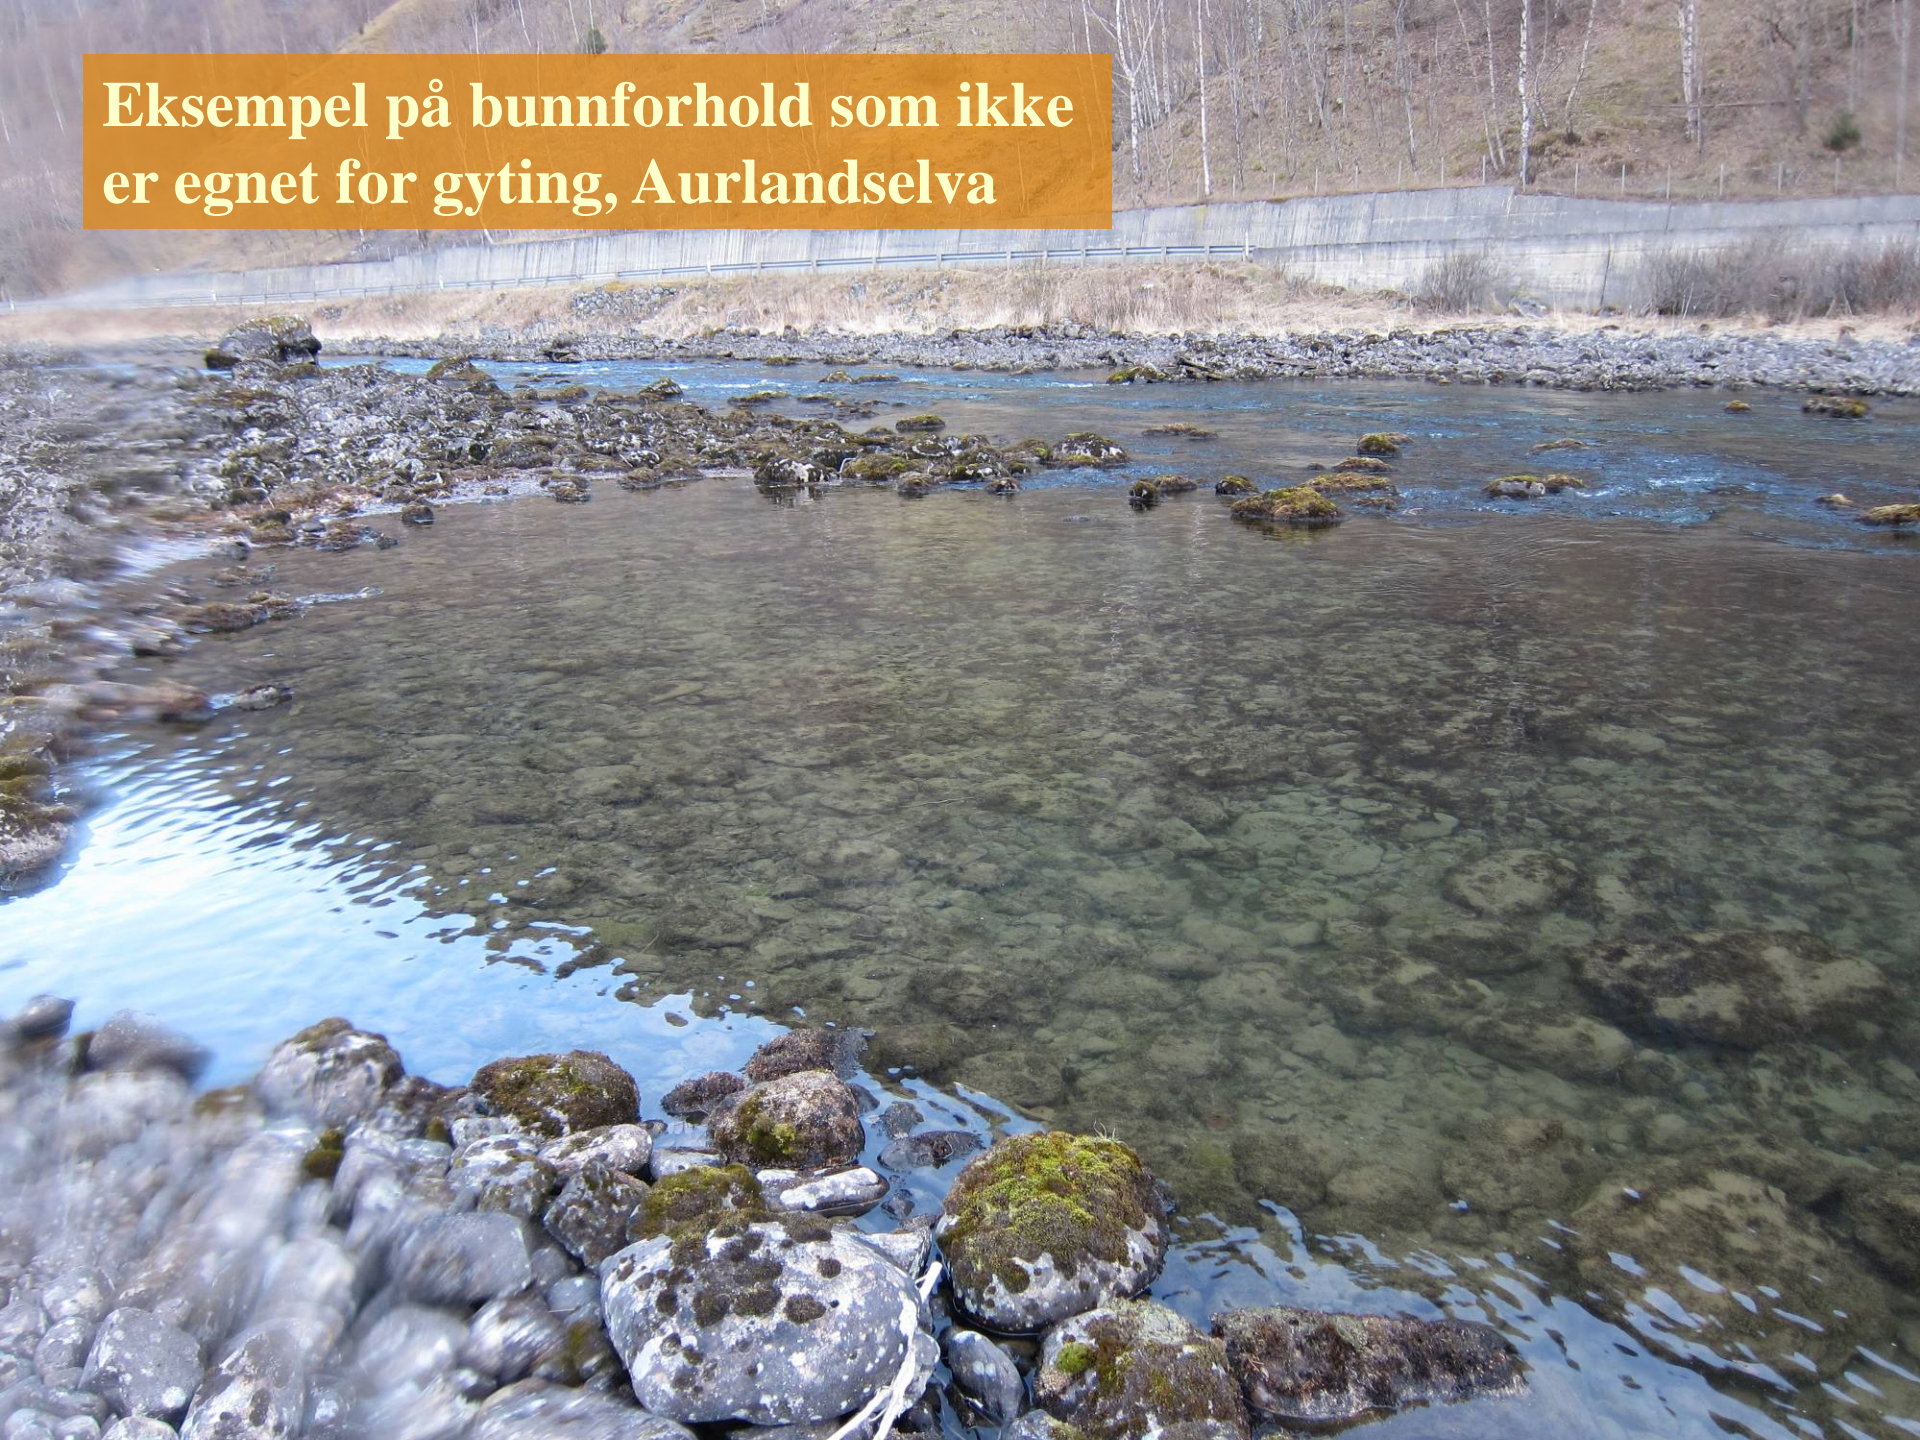
Eksempel Aurlandselva - Diagnose

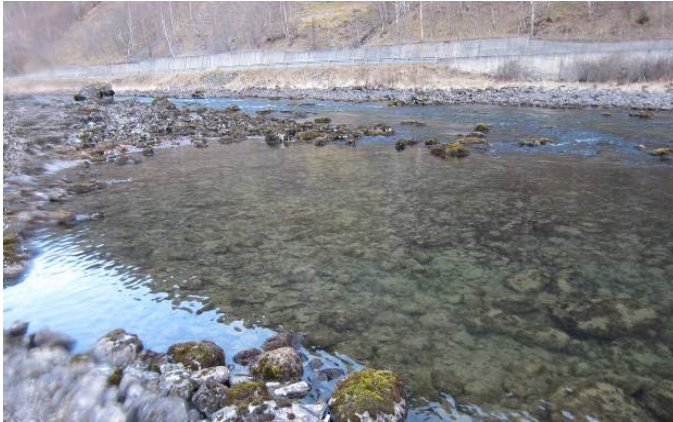
Figur 1 Bunnsubstrat 200 m nedenfor demningen 2009, før grus ble lagt ut (armeringslag).

Tiltak - Gytegrus > 1000 m³ siden 2009

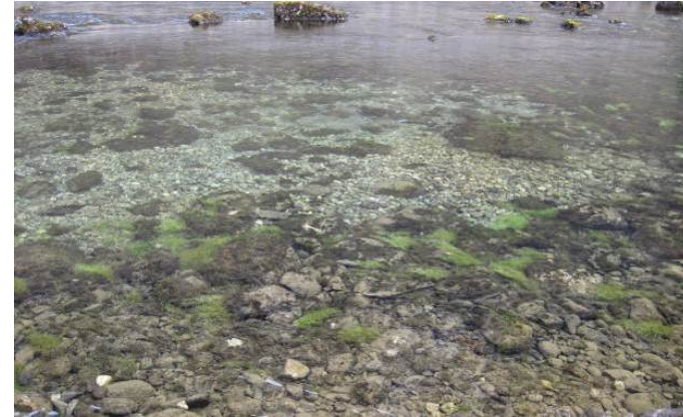
Figur 2 Samme sted 2012, 2 år etter grusutlegg i 2010

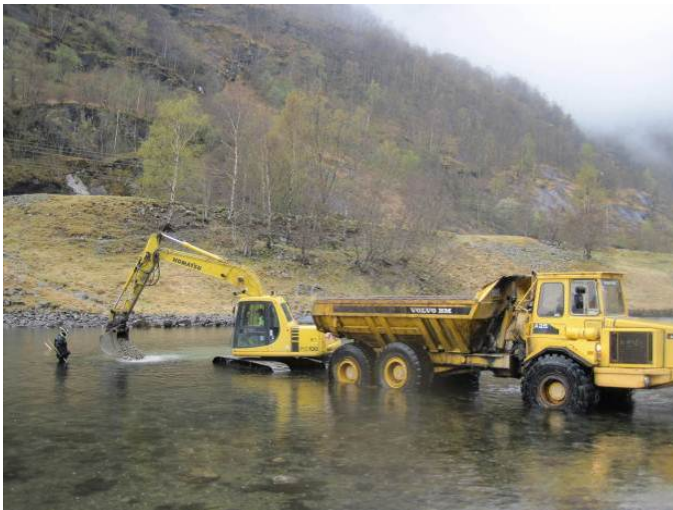
Figur 3 Grusutlegging ved Skaim 2010

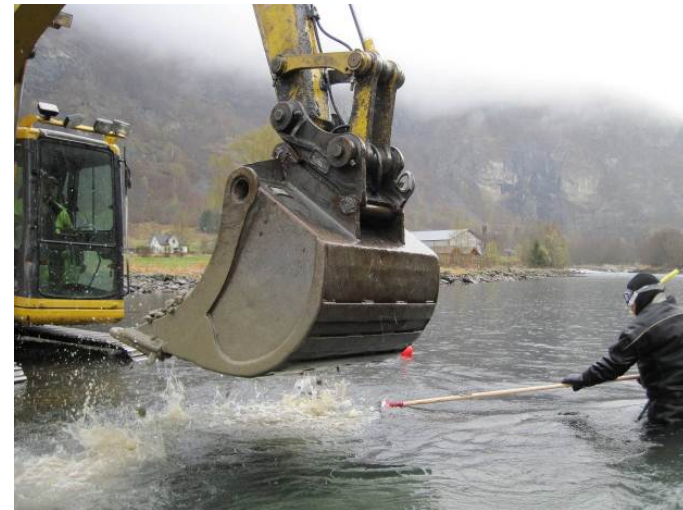
Figur 4 Dykker har utvalgt et egnet sted for grusutlegget og anviser gravemaskinfører

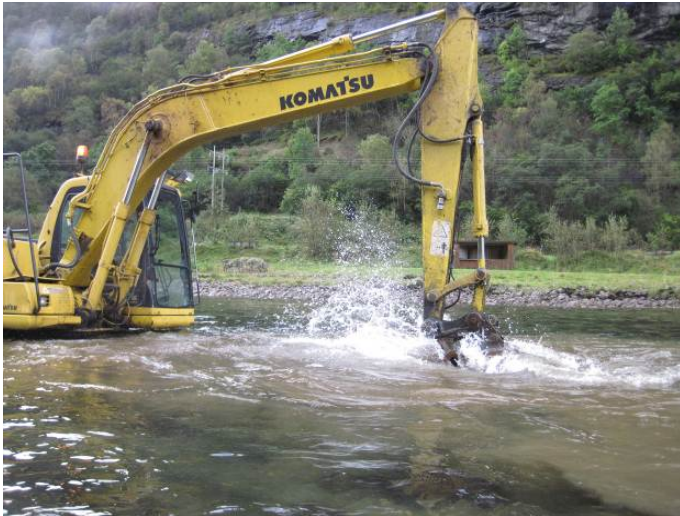
Figur 1 Harving av pakket og fast bunns substrat (armeringslag) ndf. E 16 bro 2011.

Tiltak - Ripping > 50.000 m² siden 2009

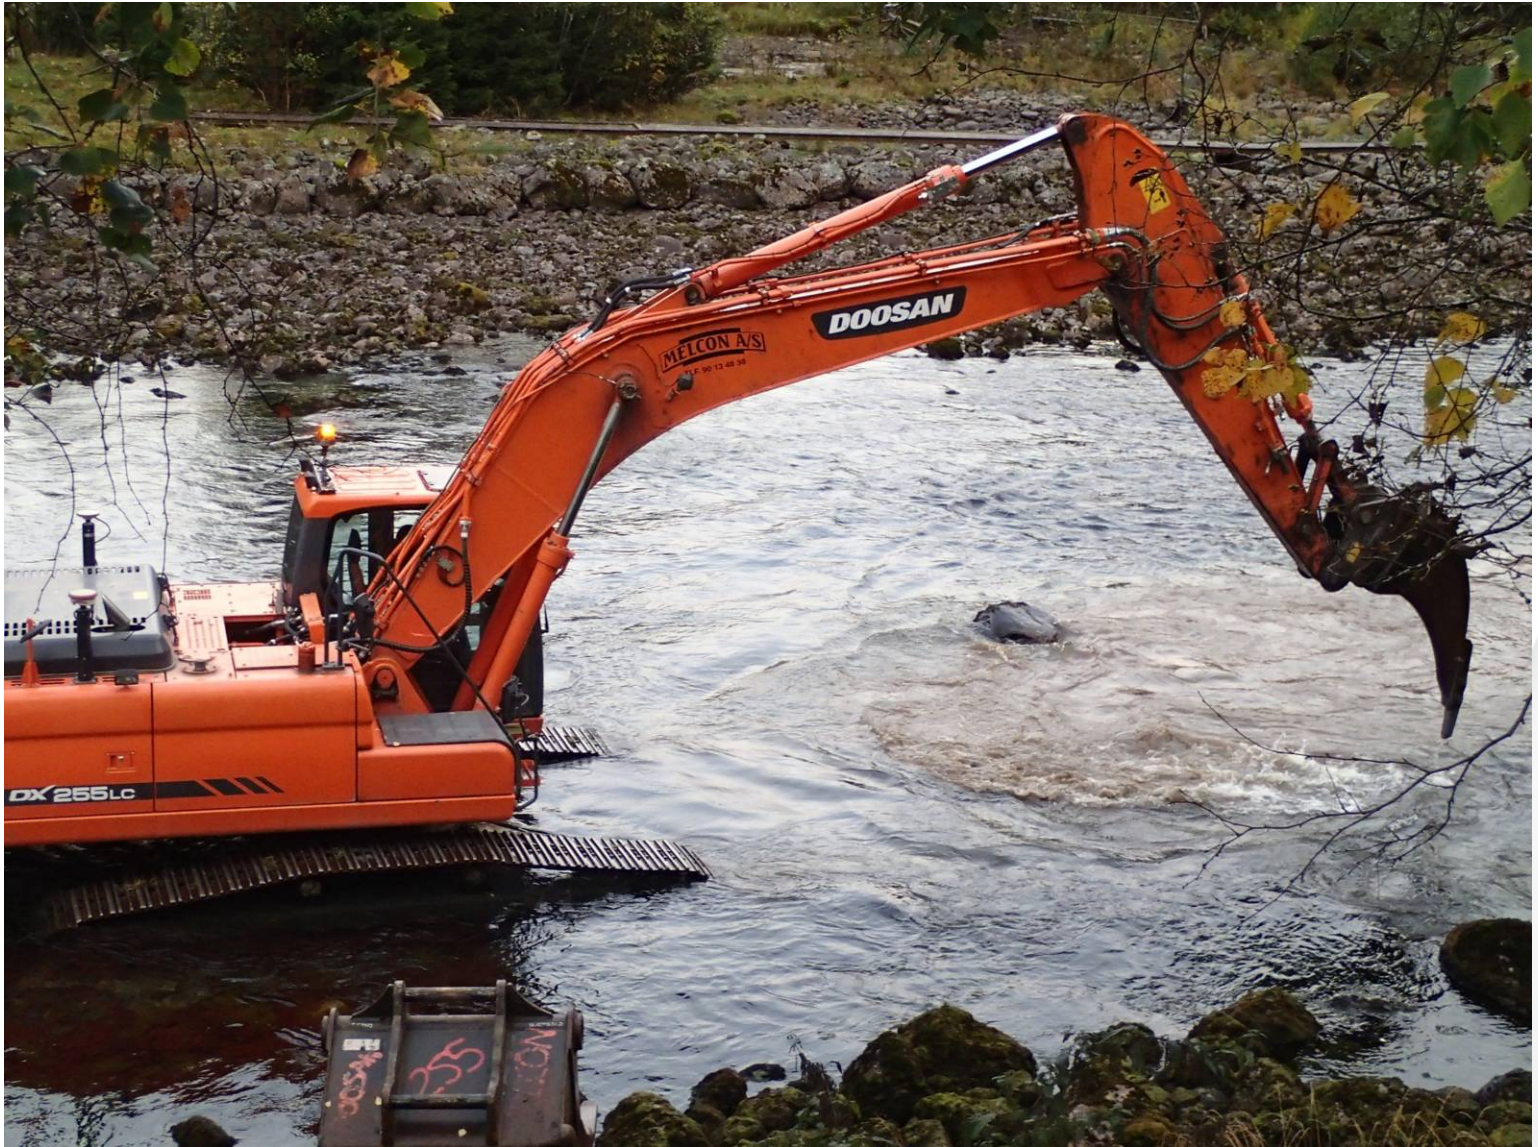
Figur 4 Samme substratet etter harving – masse nye hulrom tilgjengelig for fisk.

Tiltak - Ripping

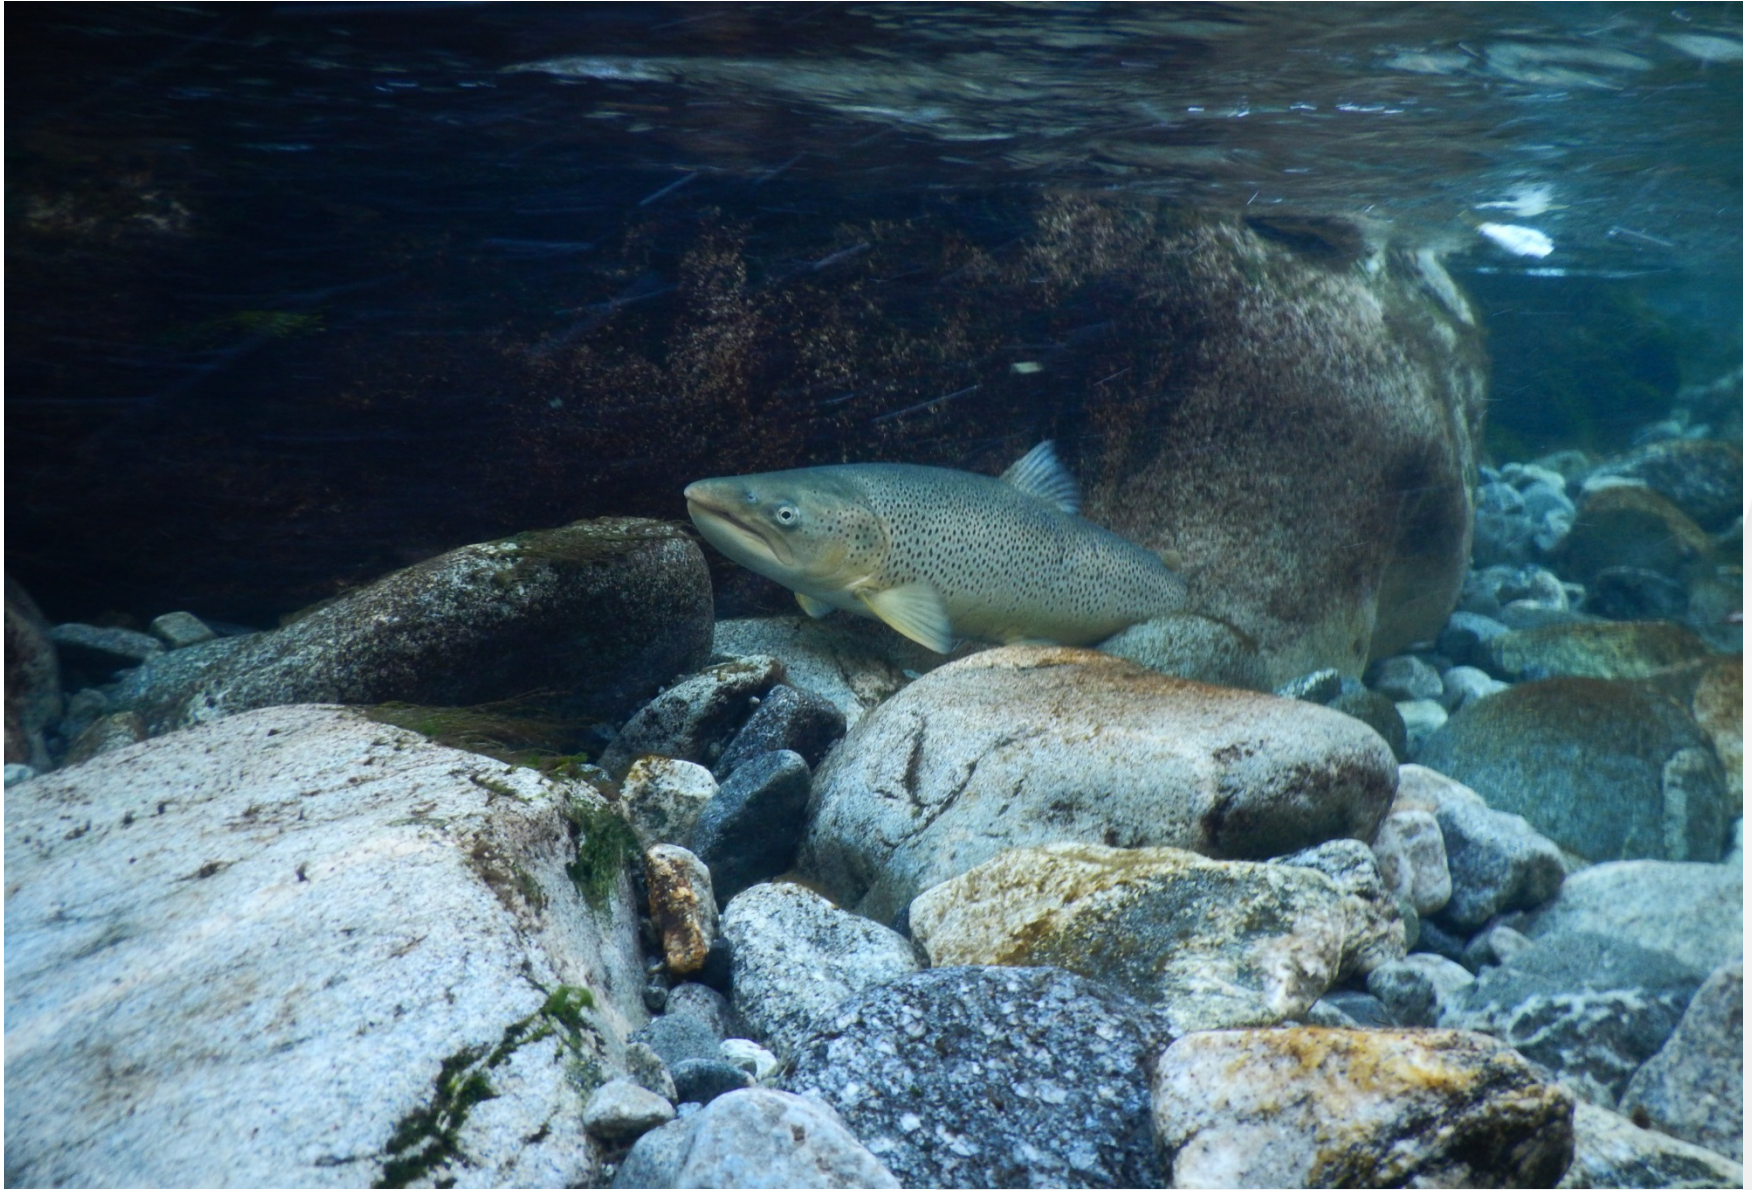
Tiltak - Vassbygdelva? Naturlige fluviale prosesser.

Flommen 2014 leverte substratet vi trengte i Vassbygdelva.
