Notáhta • Notat

Befaringsrapport, Skardalen, Gáivuona suohkan/Kåfjord kommune - utvalgt kulturlandskap i Troms

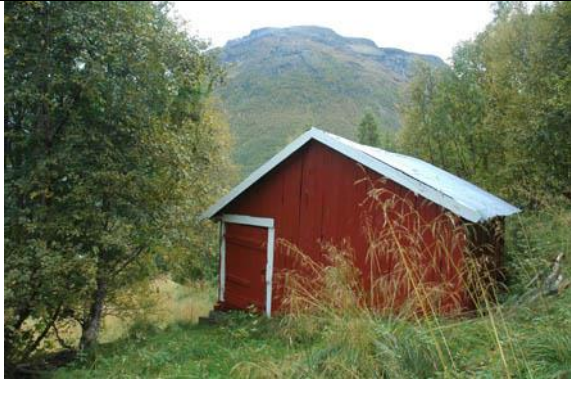
05		<p>Sommerfjøs på grn 28/4, eier Georg Nilsen, Hildur Nilsen, Magnar Nilsen, Ove Johan Nilsen og Peder Norvald Nilsen. Huset måler 4,4 x 3,8 m. Inngang på kortenden.</p>

<p>Huset er i god stand og nymalt</p>
06

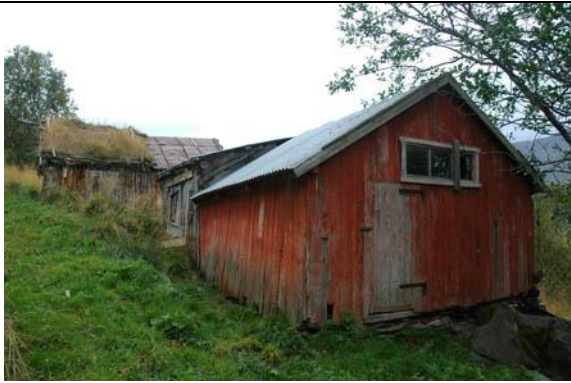
<p>Sommerfjøs sammenbygd med høysjå på gnr 28/19, har vært brukt av Oskar Strandli, mens grunnes eies av Hans Bernhard Monsen. De to rommene er bygd i forskjellige høyder og konstruksjoner. Fjøsdelene inneholder fire båser. God stand, noe umalt.</p>

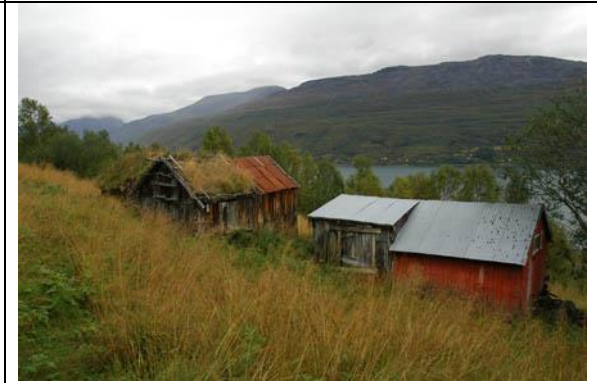
<p>En gruppe fjøs og høysjåer er plassert samlet på gnr 28/10 og 19, nærmest er sommerfjøset på bnr 19.</p>
07

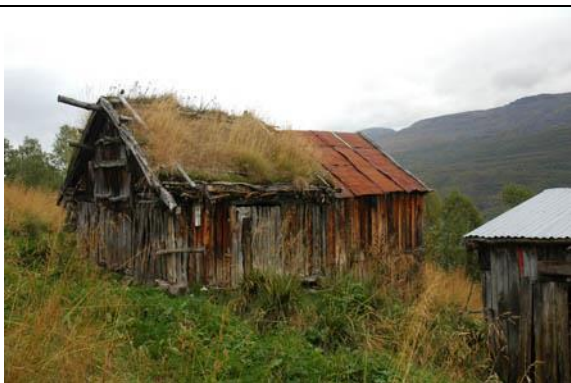
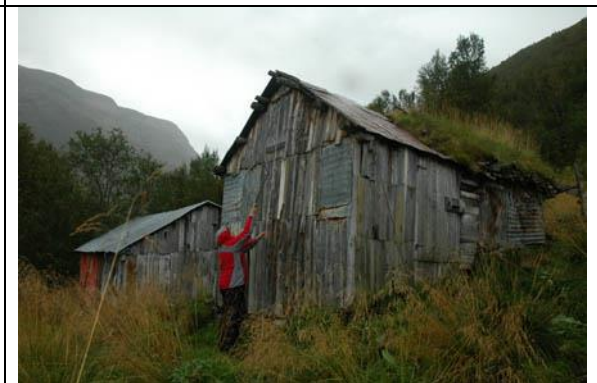
<p>Høysjå på gnr 28/10, eid av Ruth Bergljot Larsen. Huset er bygd på tvers av terrenget og golvet innvendig følger den naturlige skråninga. Huset måler 5,3 x 3,1 m. Taket er tekket av oljefat og never/torv.</p>

<p>Forholdsvis nylige reparasjonsarbeider i taket, men likevel viktig lekkasje rett mot bærende storsperre i overgangen mellom taktekingstypene.</p>
08		<p>Sommerfjøs på gnr 28/10, eid av Ruth Bergljot Larsen. Huset måler 3,5 x 3,1 m. Inneholder to kubåser og to mindre båser (geit?). Taket er tekket med never/torv. Huset er i god stand, ser ut til nylig å ha vært reparert.</p>

Sommerfjøs og høysjåer er viktige for det komplette kulturlandskapet. Mange av disse bygningene er vedlikeholdt sjøl om de er ute av bruk. Likevel er flere av dem allerede fjernet. Derfor er det viktig at de som fortsatt står blir stående. De som har viktige skader bør kunne få tilskudd fra kulturlandskapsmidlene til reparasjoner. Dette gjelder spesielt nr 03, der pappen er borte på deler av taket, med råteskader i taktra. Det er også råteskader i golvet inn mot terrenget og golvet inne er belagt med saueskitt. Nr 04, der det er store råteskader i veggen inn mot terrenget. Vegetasjon gjør det umulig å åpne døra og få oversikt over skadene. Nr 7, der det er en liten men viktig lekkasje midt i taket som kan bli avgjørende for bæreevnen til sentral sperre. Nr 11 som har viktige skader både i konstruksjon og kledning.

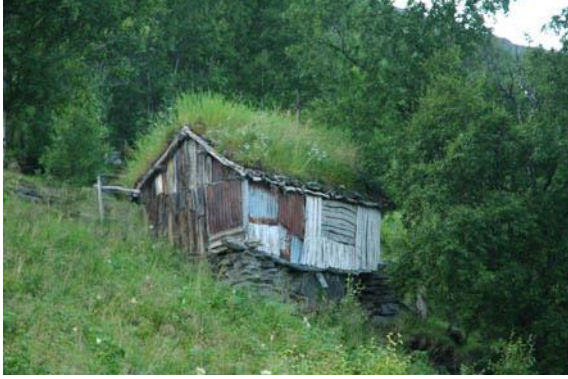
09

<p>Sommerfjøs på antatt gnr 28/18, eid av Peder Kristian Monsen.</p> <p>I god stand. Forholdsvis nylig reparert</p>
10

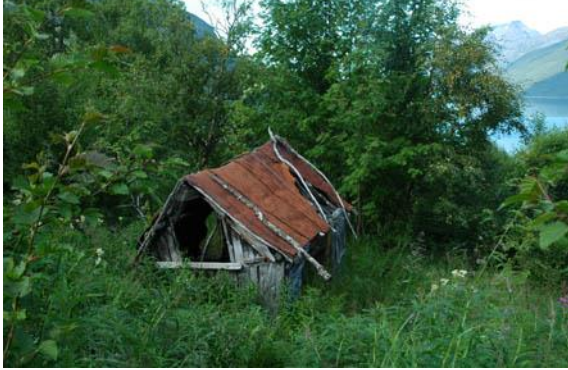
<p>Høysjå på østsida av elva. Sannsynlig gnr er 28/7 og eier Olufine Johansen. Taket tekket av oljefat. Bygd av oldervirke/råved.</p> <p>Huset er ganske skadet av råte og brekkasje, men står fortsatt oppe. Delvis overgrodd av gras og busker.</p>
11

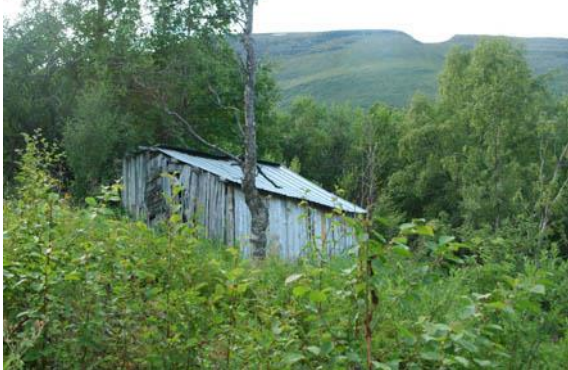
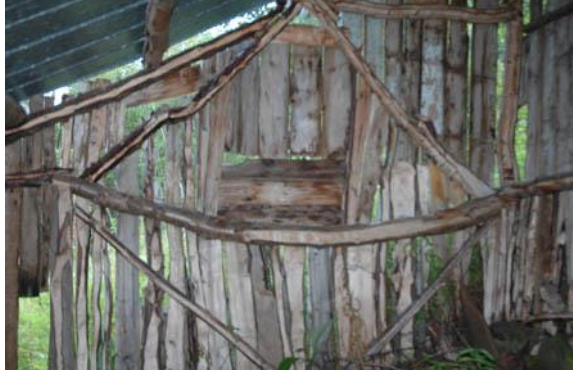
<p data-bbox="245 1397 767 1458">Høysjå på østsida av elva. Sannsynlig gnr er 28/7 og eier Olufine Johansen</p>

<p data-bbox="842 1397 1417 1485">Konstruert og kledd med råved i bjørk/older. Taket er løftet til et slags pultformet tak. Huset skal være blåst ned etter befaranga i 2008.</p>
